Holz aus Vitudurum : neue Entdeckungen in Oberwinterthur

Holz aus Vitodurum – Neue Entdeckungen in Oberwinterthur

Verena Jauch, Beat Zollinger. Mit Beiträgen von Niels Bleicher,
Nicole Gebhard, Werner Schoch, Michael A. Speidel

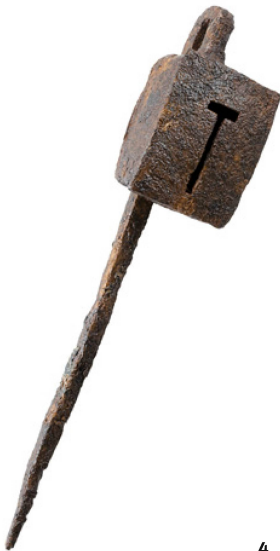
Abb. 4
Eisenobjekt. Vermutlich handelt es sich um ein Türschloss.

sationell ist die auf einer Höhe von 20 cm noch erhaltene Lehmwand, die innen- wie aussenseitig mit einem weissen Kalkmörtel verputzt war (Abb. 3). Der Fussboden bestand aus einem mit Ziegelschrot durchsetzten Kalkmörtel, der auf eine Steinrollierung gegossen wurde. Eine Feuerstelle aus drei Leistenziegeln lag bodeneben direkt an der Hauswand. Aussenseitig, der Fassade vorge-lagert, wurde ein 40 cm breites Bankett aus Steinen verlegt, im angrenzenden Hinterhofbereich grossflächig Tuffmehl eingebracht, beides wohl als Massnahme gegen aufsteigende Feuchtigkeit. Der Bau wurde in der 1. Hälfte des 1. Jh. errichtet und mehrfach umgebaut. Während der Ausgrabung wurde ein länglicher amorpher Eisenklotz geborgen, der parallel zur Gebäudesüdwand gelegen hatte. Nach seiner Restaurierung war zu erkennen, dass es sich vermutlich um ein Türschloss handelt, das hier liegengeblieben war (Abb. 4).

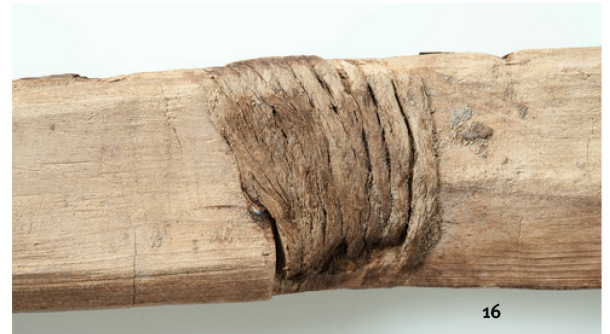
Abb. 16

Das Fass wurde mittels Haselruten zusammengehalten, die teilweise abgeschrägt wurden, damit sie besser an die Krümmung des Fasskörpers passten. Die Verbindungsstellen wurden mit Schnur umwickelt.

Fassrund auflagen und mit unbestimmbaren Gräsern oder Binsen vielfach umwickelt. In einem Abstand von etwa 30 cm waren um das Fass die Reste von stehenden Brettern eines zweiten Fasses sichtbar, das ganz oder teilweise über dem ersten errichtet worden war und eine Art Überbau bildete – eine Konstruktion, die auch an Fundstellen wie Oberaden oder Xanten praktiziert wurde. Von diesem stammen vermutlich auch die aus der Verfüllung geborgenen Daubenfragmente.

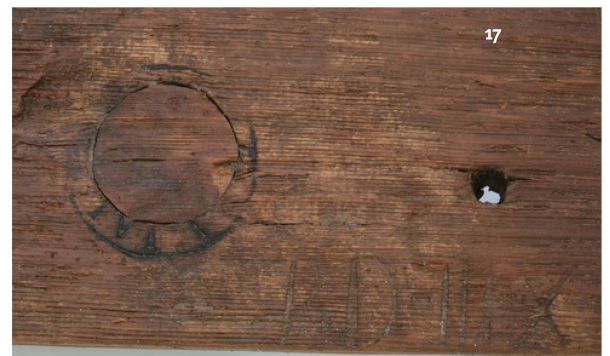
Abb. 17

Detail einer Fassdaube. Innenansicht. Brandstempel um den Spundzapfen und Graffito.

In ungewöhnlicher Darstellung rings um das Spundloch ist ein Stempel eingebrannt, den R. Frei-Stolba und H. Lieb als ITAL[] entziffern möchten. Vielleicht bezeichnete er den ursprünglichen Inhalt des Fasses – nämlich italienischen Wein? Die Interpretation des Graffitos mit der Lesung P D III X ist bisher noch nicht gelungen.
