**Artikel:** La villa romaine d'Ecublens EPFL, une découverte inattendue...

**Autor:** Henny, Christophe

## La villa romaine d'Ecublens EPFL, une découverte inattendue...

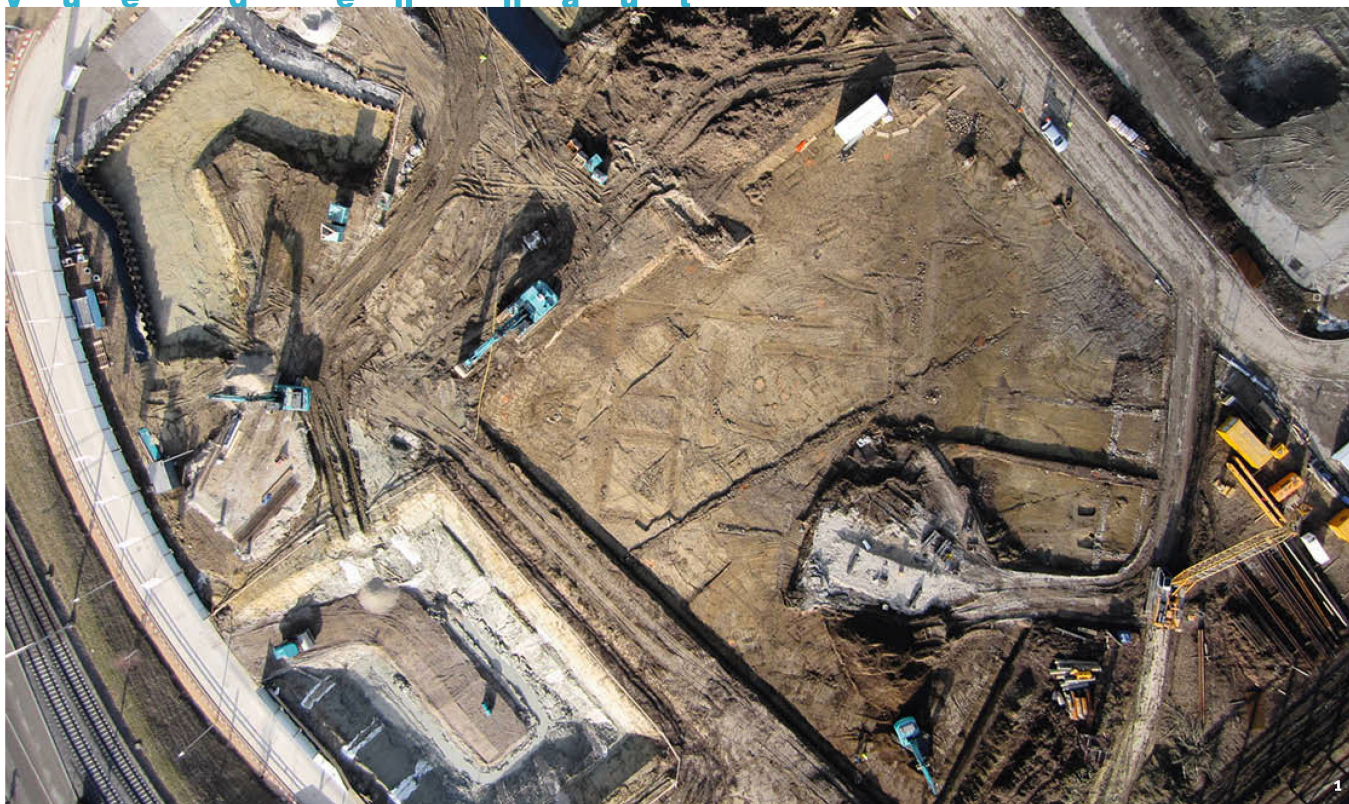
Fig. 1  
Vue aérienne du site en cours de fouille.

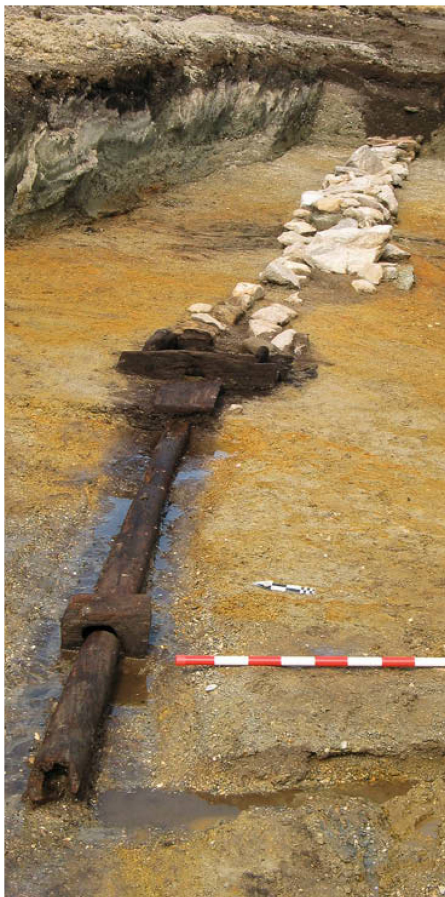
Il comprend un drain empierré alimentant un bassin carré en bois, duquel part une canalisation en tuyaux de bois, dont deux éléments sont conservés. Le bassin est construit en planches de chêne. Les tuyaux sont des troncs d'épicéa non équarris, évidés à la tarière. Le manchon les liant est un parallélépipède de chêne. La date d'abattage du chêne dont sont issus les éléments de la structure est le printemps 166 apr. J.-C. Le mode de construction de la conduite est en tous points identique à celui de la canalisation découverte à Pomy-Cuarny, La Maule (VD). Le captage devait alimenter un établissement romain proche de l'ancien village de Saint-Sulpice.

Saint-Sulpice, Starling Hotel, installation de captage.

**Un captage romain à l'EPFL.** En 2008, c'est à l'occasion de la construction d'un hôtel lié au site de l'EPFL, que ce captage romain a été découvert, dans une ancienne zone marécageuse.

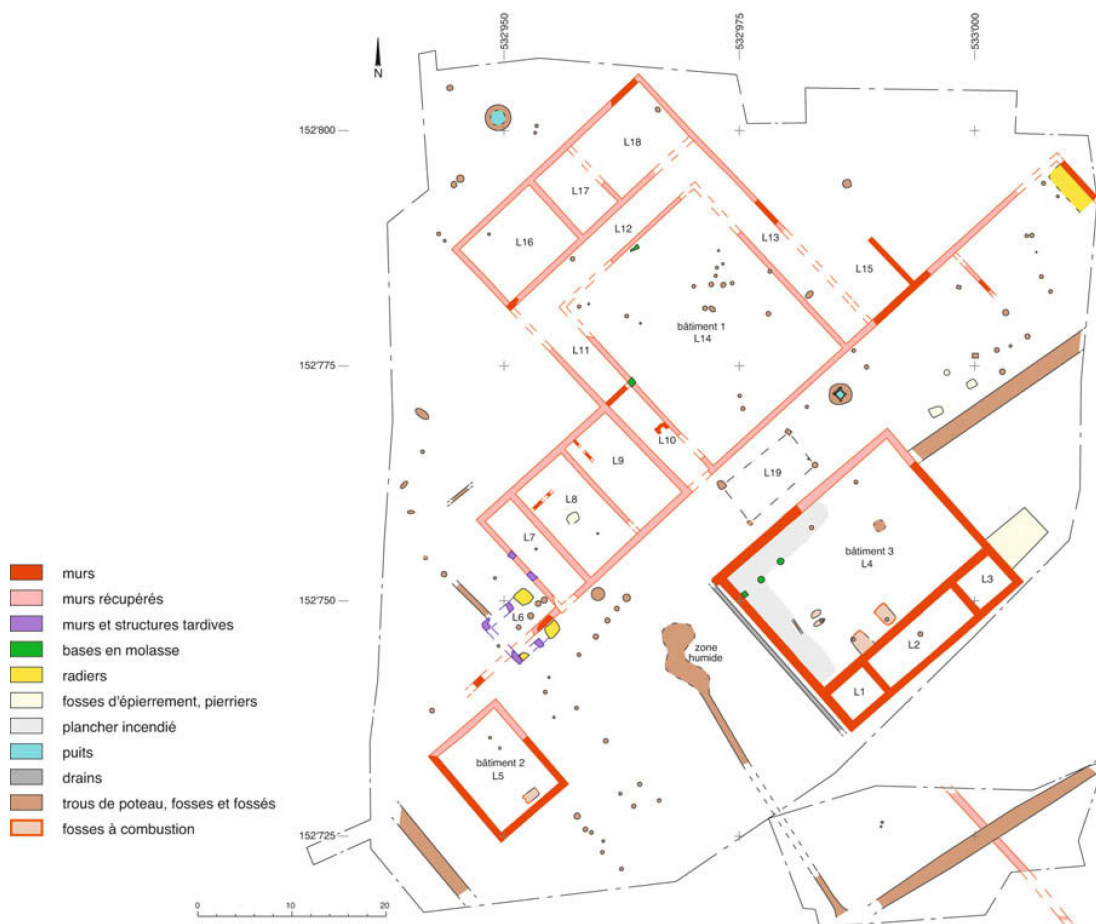
Fig. 3  
Plan de la villa.  
Plan der Villa.  
Pianta della villa.

La *pars urbana*, la partie résidentielle de la villa, se situe au nord-ouest de la surface fouillée (fig. 3). L'ensemble des bâtiments localisés au sud-est, soit un édifice à plan de grange et un grenier, s'intègrent dans la *pars rustica*, qui regroupe les dépendances agricoles du domaine. Au sud du périmètre de la fouille, une tranchée de récupération de mur pourrait être l'indice de constructions hors de l'emprise.

La *pars urbana* de la villa (bâtiment 1), fortement arasée, a comme noyau un corps de bâtiment de 27.30 x 36.30 m. Celui-ci est construit autour d'une cour entourée de portiques sur trois côtés (L10-14). De la colonnade des portiques ne subsiste qu'une seule base. La cour est fermée au sud-est par le mur de façade de l'édifice, long d'au moins 72 m, qui

L'aile sud-ouest du bâtiment, mesurant 17.85 m sur 13.50 m, mieux conservée, est constituée de trois locaux de tailles inégales (L7-9). Vu leurs dimensions, ces derniers devaient être cloisonnés par des parois légères qui n'ont laissé que peu de traces puisque seuls deux solins ont été relevés. Le remplissage des fossés de récupération des murs de cette aile a livré des fragments d'enduits témoignant de la vocation résidentielle de ce corps de bâtiment.

Appartenant à la *pars rustica*, le bâtiment 2, de forme rectangulaire (9.45 m x 11.90 m), est sis au sud-ouest de la fouille. Il peut être interprété comme un grenier; cette hypothèse s'appuie sur sa taille et sa forme, et non sur des aménagements particuliers. Le bâtiment 3 (fig. 6) figure parmi les plus grands édifices à typologie de grange découverts sur le plateau suisse et en Franche-Comté; ses dimensions sont conséquentes, soit 24.20 x 21.80 m. Il est subdivisé en quatre locaux, dont trois en enfilade, correspondant à une répartition de façade tripartite (L1-3), et un quatrième plus vaste, à l'arrière (L4).

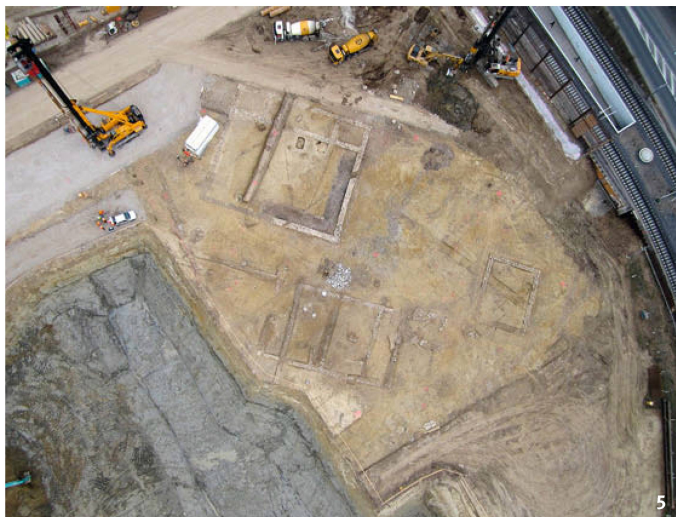
Fig. 5  
Vue aérienne de la moitié sud-est du chantier.

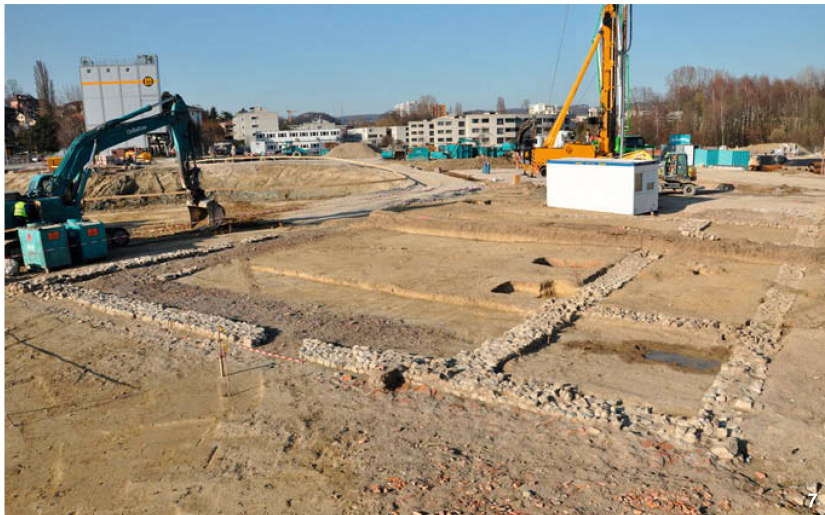
Fig. 7

Vue d'ensemble de la partie est du bâtiment 3.

Dans le grand local L4, une galerie à deux branches en L dotée d'un plancher a été relevée (fig. 7). C'est dans le remplissage du vide sanitaire du plancher incendié que des céréales, soit de l'orge, de l'avoine et du seigle, ont été prélevées. Leur présence montre que cette construction appuyée contre les murs de la grange servait de lieu de stockage pour les récoltes.

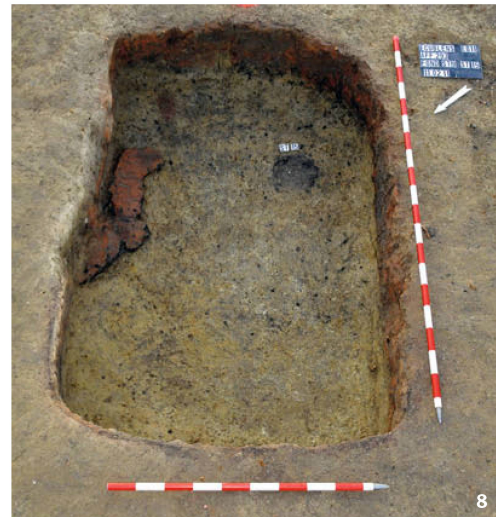
Fig. 8

Fosse à combustion dans le bâtiment 3.

Trois fosses à combustion, entre 170 x 100 cm et 210 x 170 cm et profondes de 35 à 55 cm, ont été fouillées (fig. 8). Ces fosses aux parois rougies par le feu et comportant des charbons dans leur remplissage ne contiennent qu'un matériel archéologique réduit, datable de l'époque romaine. Elles ne sont pas toutes contemporaines des bâtiments 2 et 3 dans lesquels elles sont implantées. Il pourrait s'agir de fosses à vocation culinaire ou éventuellement artisanale, mais l'absence d'indices caractéristiques ne permet pas de préciser leur fonction. Les exemples de ce type de structures à l'époque romaine, au début de notre ère, sont malheureusement rares, contrairement aux époques préhistoriques ou proto-historiques. Ce phénomène résulte sans doute des lacunes de la recherche, car des structures similaires sont attestées au Bas-Empire et au Haut Moyen Âge. Quatre fosses d'épierrement ont été observées à proximité du bâtiment 3. La datation de telles
