Zeitschrift: Bulletin de l'Association suisse des électriciens
Herausgeber: Association suisse des électriciens
Band: 35 (1944)
Heft: 23

Die Erfahrungen mit Transformatoren des EW Basel

Vortrag, gehalten an der Diskussionsversammlung des SEV vom 13. Juli 1944 in Zürich,
von E. Rometsch, Basel

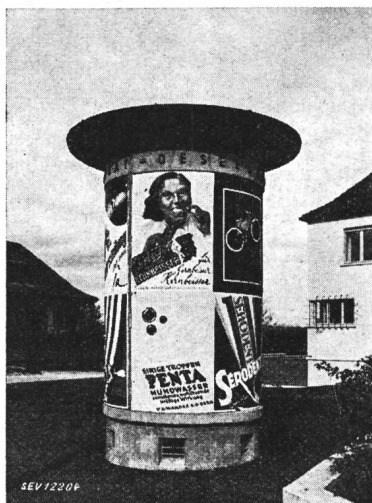
Fig. 2.

Transformatoren-Kiosk

Fig. 2: zugleich Plakatsäule.

Die Erstellungskosten eines Kioskes, inbegriffen die betriebsfertige innere Ausrüstung, aber ohne Transformatoren, betragen vor dem Krieg rund 6000 Fr. Bei den Kiosken, die als Plakatsäule benützt werden, kostet die nötige Zementummantelung des drehbaren Eisenmantels ca. 250 Fr. Die

Plakatgesellschaft zahlt pro Kiosk und Jahr eine angemessene Entschädigung.

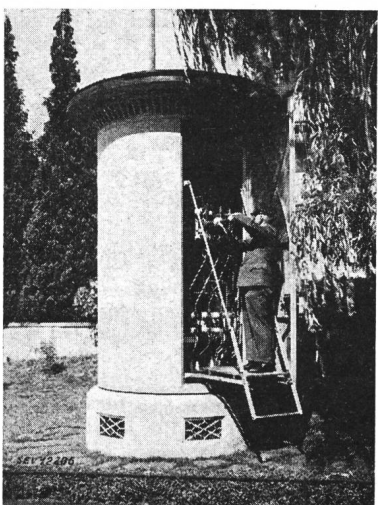
Fig. 4.

Fig. 4: geöffnet, Hochspannungsseite.
Oben: Transformatorsicherung.
Unten: Trenner für 3 Kabel.
