Rotorschmiedestücke für Turbogeneratoren

Entwicklung und Fortschritte

Von Jiří Novák, Plzeň (Tschechoslowakei)

Der Verfasser beschreibt die Entwicklung der Herstellung grosser Schmiedestücke (Rotorkörper für Turbogeneratoren). Insbesondere werden die aufgetretenen Schwierigkeiten bei der Anwendung von hochlegierten und lufthärtenden Stählen beschrieben. Er wirft die Frage auf, ob nicht durch Weglassung der zentralen axialen Bohrung die Beanspruchungen so reduziert werden könnten, dass auch bei grössten Durchmessern von Rotoren mit Material geringerer Festigkeitswerte auszukommen wäre im Hinblick auf die heute mögliche Homogenität des Materials und Entwicklung der zerstörungsfreien Prüfmethoden (Ultraschall).

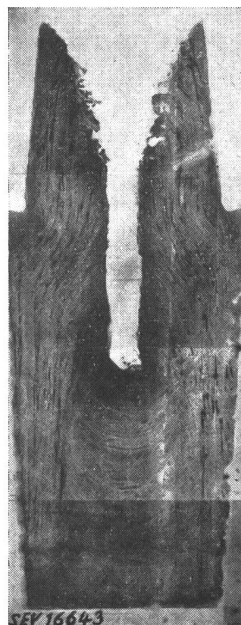
Fig. 6
Saugtrichter eines im Sand abgegossenen Stahlblockes
(Baumannabdruck)

Es ist allgemein bekannt, dass das spezifische Volumen des Stahles im flüssigen Zustande grösser ist als im festen. Diese Eigenschaft verursacht beim Erstarren des Stahles, der in eine Form vergossen wird, die Bildung eines Saugtrichters. Fig. 6 zeigt einen in Sand abgegossenen Block.

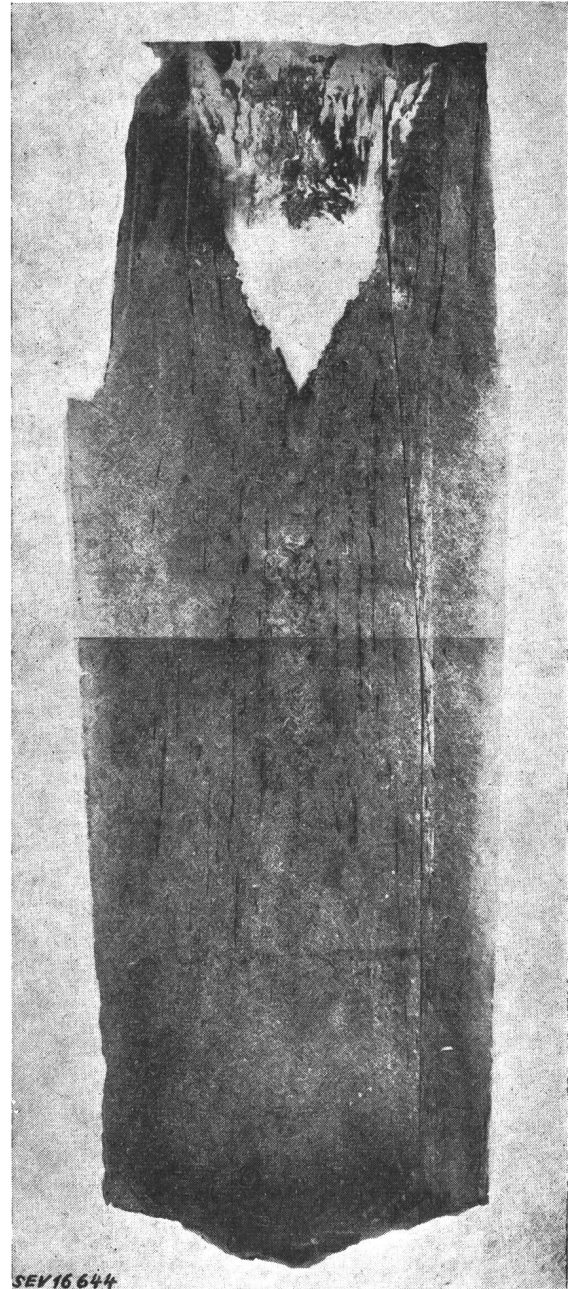
Fig. 7
Im Guss eingeschlossene «Seigerungen»
(Baumannabdruck)

Das Erstarren von schweren Blöcken geht aber sehr langsam vor sich, so dass der Stahl im Kopfe und in der Mitte des Blockes immer dickflüssiger wird. Im Momente der spontanen Erstarrung der innersten Partien kann daher der Kopf die Aufgabe des Reservoirs an flüssigen Stahl nicht mehr gut erfüllen und so bildet sich in einer bestimmten Entfernung unterhalb des Trichters eine zentrale Materialpartie mit schwammigem und lockerem Gefüge mit makro- und mikroskopischen Hohlräumen. Neben dieser Unhomogenität zeigen die abgegossenen Blöcke — abgesehen von der Kristallsegregation — noch eine andere Ungleichmässigkeit. Flüssiger Stahl ist kein absolut reines Metall. Er ist verunreinigt durch nichtmetallische Elemente, z. B. Sulfide, Phosphide, Oxyde, Silikate, Gase, kurz, durch bei der Erschmelzung entstandene Reaktionsbestandteile. Diese Elemente haben niedrigeres spezifisches Gewicht und trachten, aus der Schmelze herauszuschwimmen. Bei dem Erstarrungsprozess werden diese Elemente durch das erstarrende Metall von der Wand der Kokille in das Innere gedrückt. Wenn auch das Innere zu erstarren beginnt, haben diese Elemente keine Bewegungsfreiheit mehr und bleiben im Guss eingeschlossen. Sie bilden dann «Seigerungen», «Schattenlinien», «Lignes sombres», «Ghost lines» (Fig. 7).

Sehr starken Abfall der Dehnung und Kontraktion zeigen die Proben aus den geseigerten Partien der Blöcke. Das sind die Partien, die im Baumannabdruck (Fig. 7) die Seigerungen in Form von Streifen und gröberen Punkten zeigen. Diese Seigerungen sind aber bei grossen Blöcken eine noch häufigere Tatsache als das lockere Gefüge. Dies gilt nicht nur für einen Manganstahl, sondern auch für Ni-, Ni-V-, Cr-Ni- oder Cr-Ni-Mo-Stahl und auch für den Fall, dass er sauer erschmolzen wird.
