Erfahrungen mit Spritzverzinkung als Unterwasserrostschutz

Von H. Oertli, Bern

Vor dem Aufkommen der zerstörungsfreien Zinkschichtdickenmessung erhielten die spritzverzinkten Unterwasserobjekte in der Regel einen zu schwachen Zinkauftrag; der Rostschutz war deswegen nicht dauerhaft. In den beschriebenen Beispielen wird die Bedeutung einer guten Haftfestigkeit, einer genügenden Zinkschichtdicke und zusätzlicher Anstriche gezeigt. Am Schluss des Artikels werden einige weitere Objekte beschrieben, bei deren Rostschutz die geschilderten Erfahrungen verwertet wurden.

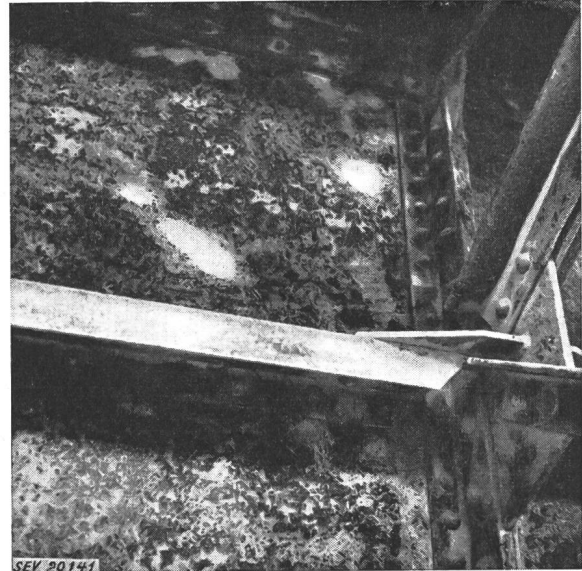
Fig. 1 und 2

c) Die spritzverzinkten Teile in strömendem Wasser waren grösstenteils rostig. Es war nur noch an den Stellen eine Zinkschicht vorhanden und der Rostschutz noch intakt, wo absichtlich (z. B. bei Nieten) oder unabsichtlich mehr Zink als vorgesehen aufgetragen worden war (Fig. 1 und 2).

Wehr Port, untere Schütze, Unterwasserseite
Nach zwölfjähriger Betriebszeit grösstenteils rostig.
Zinkschicht noch vorhanden und Rostschutz dort intakt, wo wegen Nieten oder unabsichtlich mehr Zink aufgetragen worden war

Die unter c) genannten Beobachtungen zeigen die grosse Bedeutung der Zinkschichtdicke. Diese war seinerzeit — mangels eines zerstörungsfreien Messverfahrens — nicht gemessen worden; indessen war gewissenhaft nach den damaligen Kenntnissen und Erfahrungen gearbeitet worden. Die aufgetragene Zinkmenge war aber für dieses Objekt im allgemeinen zu gering. Wäre überall soviel Zink aufgetragen worden wie an den nichtgerosteten Stellen, so wäre der Rostschutz nach der zwölfjährigen Betriebszeit zweifellos durchwegs immer noch gut gewesen. Diese Überlegung bewog die Bauherrschaft, bei der Erneuerung des Rostschutzes wieder die Spritzverzinkung anzuwenden, aber dabei die neuesten Erfahrungen zu berücksichtigen. Sie schrieb eine Mindestzinkschichtdicke von 0,20 mm (bezo-

gen auf die sandgestrahlte Eisenoberfläche) und einen zweimaligen Bitumenlackanstrich vor. Die Zinkschichtdicke wurde während der Ausführung und bei den Abnahmekontrollen zerstörungsfrei mit dem vom Metallspritzwerk Ad. Bergner entwickelten Magnus-Dickenmesser gemessen.

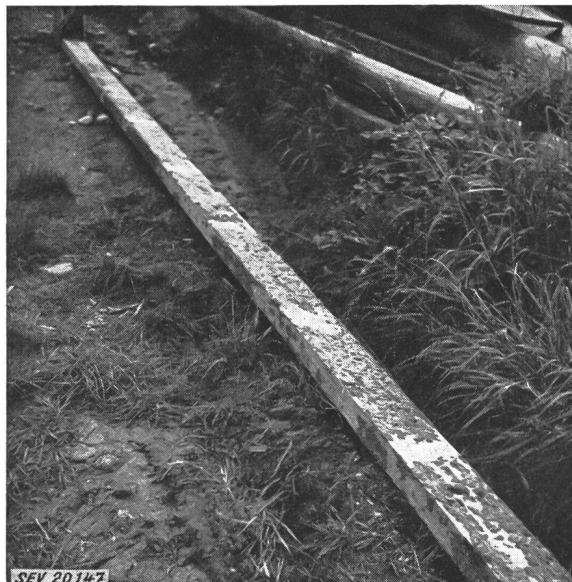
Fig. 6 und 7 lassen ebenfalls die Bedeutung der Zinkschichtdicke erkennen. Sie stellen einen zu

Turbineneinlaufrechen gehörenden Rahmen des Kraftwerkes Mühleberg dar. Es wurde in ähnlicher Weise verzinkt wie der beschriebene Rechen. Nach elfjähriger Betriebszeit war der oberste Teil des Rahmens, der immer über dem Wasser war, rostfrei; im übrigen war der Rahmen grösstenteils verrostet. Die auffälligen guten Stellen, die sich in

Am 7. September 1950 betrug an einer nicht gerosteten Stelle die Zinkschichtdicke 0,13 mm; da kein Anstrich vorhanden war und elf Betriebsjahre verflossen waren, kann die ursprüngliche Zinkschichtdicke auf etwa 0,17 mm geschätzt werden. Diese Schätzung beruht auf Zinkverlusten, die sich aus Messungen der EMPA an spritzverzinkten Ble-

Rechenrahmen des Kraftwerkes Mühleberg,

seit der Spritzverzinkung 11 Jahre im Betrieb. Oberer Teil des Rahmens (in Fig. 6 links) immer über Wasser, rostfrei; übriger Rahmen grösstenteils verrostet; gute Stellen in regelmässigen Abständen entsprechen Überlappungen beim Spritzverzinken

regelmässigem Abstände folgten, waren zweifellos als Überlappungen beim Spritzen stärker verzinkt worden. Der Auftrag dürfte an diesen Stellen ungefähr doppelt so gross gewesen sein als an den gerosteten Stellen. Wäre überall soviel Zink aufgetragen worden wie bei den genannten Überlappungen, so wäre wohl der ganze Rechenrahmen rostfrei geblieben.

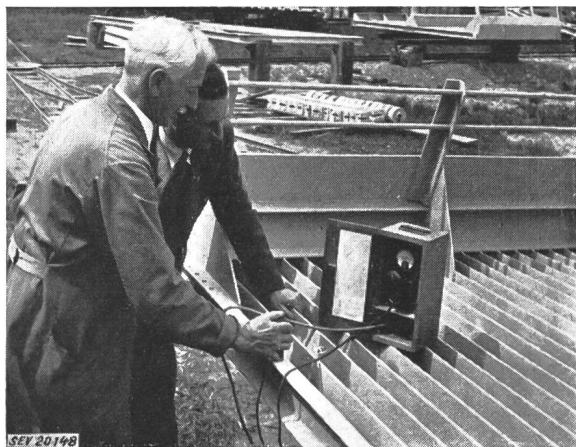
Fig. 8

Seitdem der Magnus-Dickenmesser des Metallspritzwerkes Ad. Bergner (Fig. 8) eine zerstörungsfreie Zinkschichtmessung erlaubte, liessen die BKW jeweils die Verzinkung der Rechen durch ihren Abnahmebeamten mit dem Dickenmesser prüfen. Bei ungenügender Zinkschichtdicke (unter 0,20 mm) wurde nachverzinkt; hierauf wurden die Rechen zweimal mit Bitumenlack gestrichen. Bei den Revisionen, die sich im Abstand von sechs Jahren folgen, sind die Rechen sorgfältig zu reinigen; anschliessend ist der teilweise abgetragene Anstrich zu erneuern, so dass im Betrieb kein nennenswerter Zinkverbrauch eintreten kann. Der Verfasser erwartet, und die bisherigen Erfahrungen scheinen ihm recht zu geben, dass bei einem solchen Unterhalt die Rechen in absehbarer Zeit nicht mehr sandgestrahlt und neuverzinkt werden müssen.

Zerstörungsfreie Messung der Zinkschichtdicke

Dickenmesser Magnus des Metallspritzwerkes Ad. Bergner, Wabern-Bern; das Gerät ist an eine Wechselstromquelle angeschlossen. Erstmalige Verwendung des Dickenmessers an einem Turbineneinlaufrechen von Mühleberg

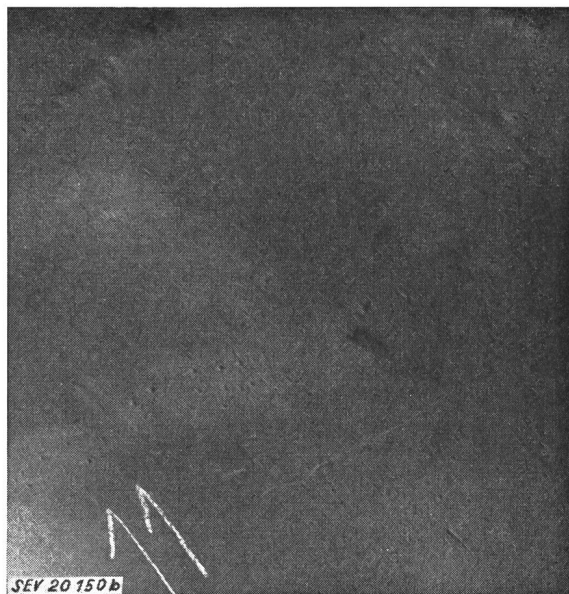
b Kleine Zinkschicht-Blasen in einem sonst einwandfreien Rohr, in dem der Anstrich gespritzt wurde. Blasen in einem Band, das eine andere Farbe hat als der übrige Anstrich und offenbar weniger dicht war.

Bei dieser Druckleitung hat sich eine neuartige Erscheinung gezeigt. Die Druckprobe an der neuen Druckleitung wurde nach beendeter Montage vorgenommen, als sie erst einen Innenanstrich hatte; im untersten Teil der Druckleitung betrug der Probedruck nahezu 40 kg/cm². Bei einer spätern Kontrolle des Rohrrinnern wiesen einige Rohre des untern Druckleitungsteiles Blasen auf (Fig. 10 a, b, c). Die Blasenbildung konnte wie folgt erklärt werden: An den betreffenden Stellen war der Anstrich porig. Beim hohen Wasserdruck drang Wasser durch diese Poren und durch die Zinkschicht bis zum Blech. Als die Druckleitung entleert und dann besonders durch die Sonne erwärmt wurde, entstanden durch den Wasserüberdruck unter der Zinkschicht und durch die Wasserdampfbildung Blasen in der Zinkschicht. Mit Ausnahme des zu beschreibenden Falles waren die Blasen klein, und es haftete die Zinkschicht so gut, dass beim Schaben mit dem Messer nicht mehr als die Blasenschicht abgelöst werden konnte. Fig. 10c stellt einen Teil eines Rohres dar, das infolge eines Missverständnisses nicht mit Quarzsand, sondern mit einem Stahlsand gestrahlt wurde, der eine für die Spritzverzinkung ungeeignete Blechoberfläche erzeugte; an diesem Rohr liessen sich Zinkschichten ablösen. Dieses Rohr wurde vollständig neu sandgestrahlt und spritzverzinkt; auch die übrigen Mängel wurden vor der Inbetriebsetzung der Druckleitung behoben.

Die geschilderten Beobachtungen zeigen, dass die Haftfestigkeit der Zinkschicht wesentlich von der Beschaffenheit der Blechoberfläche und diese von der Art des Sandes abhängt, und dass bei hohen Wasserdrücken die Dichtigkeit des Rostschutzüberzuges eine erhöhte Bedeutung hat. Die BKW liessen deswegen das Rohrrinnere dieser Druckleitung nicht nur mit total zwei, wie anfänglich vorgeschrieben, sondern mit drei Anstrichen versehen. In einem
