Artikel: Expériences faites avec les poteaux en bois imprégnés sur le réseau du Service de l'électricité de Genève
Autor: Carlo, L.
DOI: <https://doi.org/10.5169/seals-1058046>

Expériences faites avec les poteaux en bois imprégnés sur le réseau du Service de l'électricité de Genève

Conférence donnée à l'assemblée de discussion organisée par l'UCS le 15 novembre 1951 à Berne, par L. Carlo, Genève 621.315.668.1.004.4

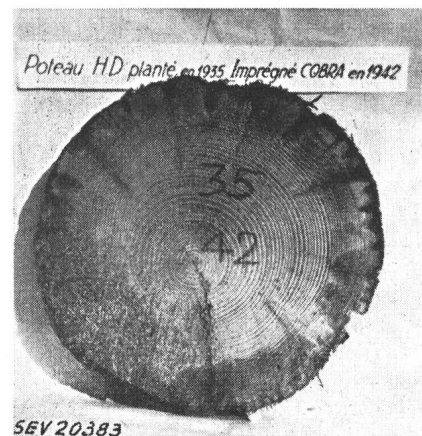
Fig. 7

Coupe d'un poteau implanté en 1935 et imprégné en 1942 selon le système Cobra; réaction à l'alizarine-circonium

La fig. 7 montre une coupe de poteau planté en 1935, réimprégné par «Cobra» en 1942 et scié en 1951, sur lequel on a pratiqué la réaction alizarine-zirconium. On voit que la diffusion de l'antiseptique à travers le bois se fait en profondeur et atteint les régions situées près du cœur, formant ainsi une ceinture protectrice dans la zone où la teneur en sulfate de cuivre est nulle ou extrêmement faible.
