**Zeitschrift:** ASMZ : Sicherheit Schweiz : Allgemeine schweizerische Militärzeitschrift  
**Herausgeber:** Schweizerische Offiziersgesellschaft  
**Band:** 180 (2014)  
**Heft:** 11

**Artikel:** Grosse Verluste bei den ukrainischen Truppen  
**Autor:** Gubler, Hans Peter  
**DOI:** <https://doi.org/10.5169/seals-515524>

# Grosse Verluste bei den ukrainischen Truppen

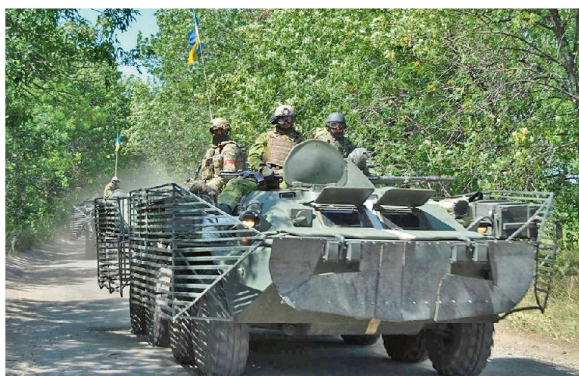
Ukrainische Schützenpanzer BTR, aber auch ältere Panzer T-64 wurden kurzfristig mit seitlicher Slat-Panzerung versehen.

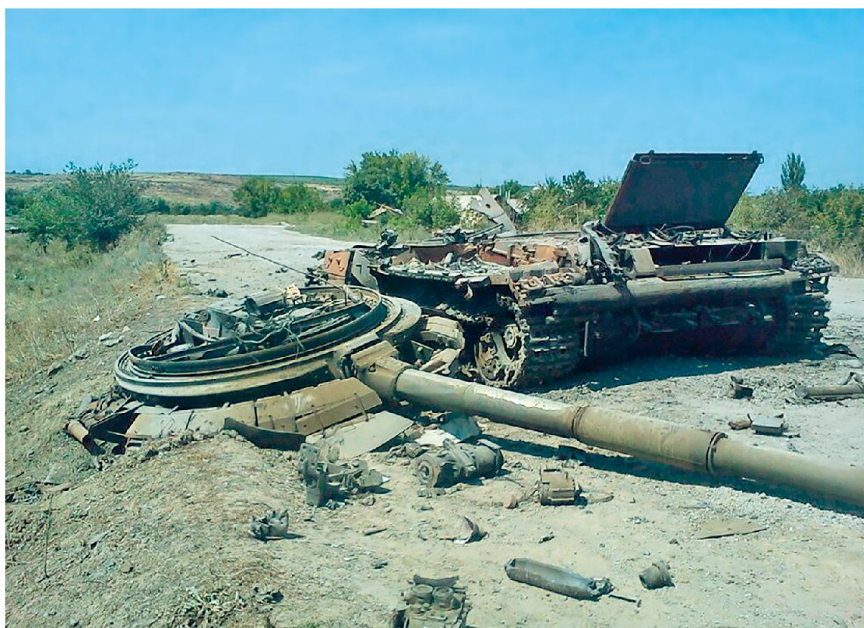
Zerstörter Kampfpanser T-64BV, man beachte den durch die Explosion der Treibladungen weggeschleuderte Turm des Panzers.

nitionsdotation bestätigt, indem es bei Treffern rasch zur Explosion der mitgeführten Ladungen kommt. Bei den älteren östlichen Kampfpanzern führt ein Durchschlag mit Panzerabwehrmunition in den meisten Fällen dazu, dass der komplette Panzerturm durch den Explosionsdruck weggeschleudert wird. Gleichzeitig muss in solchen Fällen mit einem Totalverlust der Besatzung gerechnet werden. Allerdings ist darauf hinzuweisen, dass sich unter den in der Ostukraine zerstörten Kampfpanzern keine neueren Typen, wie beispielsweise T-72B, T-80 oder T-84 befunden haben, die heute bereits mit Reaktivpanzerung der zweiten Generation ausgerüstet sind. Im Verlaufe des Konfliktes haben die ukrainischen Streitkräfte relativ rasch versucht, mit improvisierten technischen Massnahmen den passiven Schutz ihrer Kampffahrzeuge zu verbessern. Als zusätzliche Schutzmassnahme gegen RPG-Geschosse wurde an verschiedenen Kampffahrzeugtypen ein sogenannter Slat-Zusatzschutz (Gitterpanzerung) angebracht. Mit dieser Käfigkonstruktion aus Metall um das Fahrzeug herum konnten in der Folge die herkömmlichen Hohlladungsgeschosse (vor allem Gefechtsköpfe der diversen RPG-Typen) vor dem Auftreffen auf der eigentlichen Panzerung zur Detonation gebracht werden. Allerdings können solche improvisierten Schutzmass-

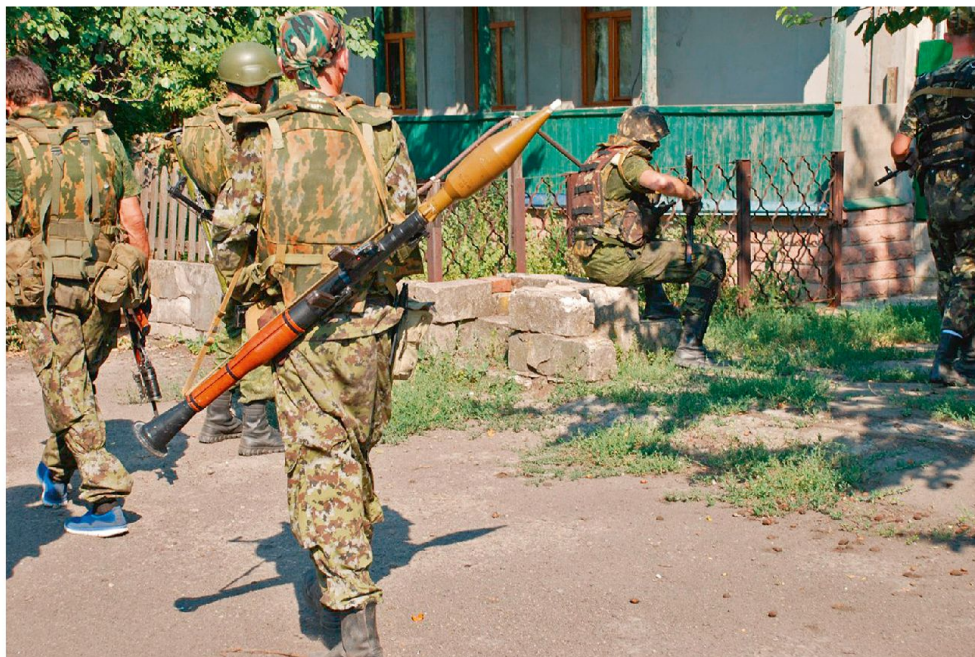
Das Raketenrohr RPG-7 kann heute die unterschiedlichsten Gefechtskopftypen verschiessen; diese Waffe ist in allen Krisenregionen verbreitet. Bilder: UKR mil photos

Wie Erfahrungen aus aktuellen Konflikten zeigen, haben sich die Anforderungen an Kampffahrzeuge, vor allem im Zusammenhang mit Einsätzen im urbanen Gebiet wesentlich verändert. Eine Gefahr bilden dabei insbesondere die heute weit verbreiteten Typen nicht gelenkter Panzerabwehrwaffen (beispielsweise RPG-7), die mit unterschiedlichen leistungsfähigen Gefechtsköpfen, u. a. auch mit einer Tandem-Hohlladung ausgerüstet werden können. Auch die Bedrohung durch Minen und insbesondere durch improvisierte Explosivladungen (IED) ist heute in Krisenregionen vorhanden. Um die Besatzung besser gegen die aktuellen Bedrohungen zu schützen, bedarf es zusätzlicher Schutzmassnahmen. Notwendig ist
