**Artikel:** Weshalb Russland in der Ukraine so viele Panzer verliert  
**Autor:** Gubler, Hans Peter  
**DOI:** <https://doi.org/10.5169/seals-1033160>

## Weshalb Russland in der Ukraine so viele Panzer verliert

**Russland hat in den ersten sechs Monaten des Ukraine-Krieges massive Panzerverluste erlitten. Dies ist sowohl auf die leistungsfähigen westlichen Panzerabwehrwaffen als auch auf den mangelnden Schutz bei den veralteten russischen Kampffahrzeugen zurückzuführen.**

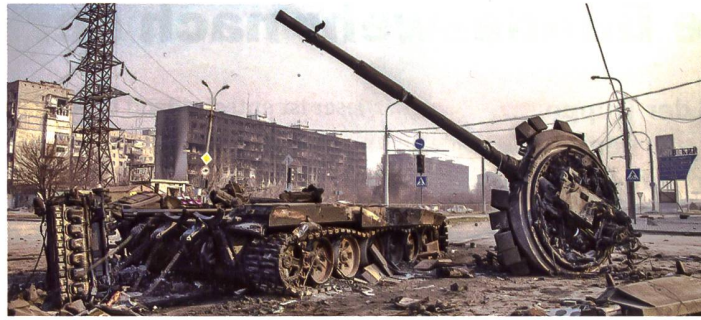
◀ Kpz T-72  
mit abgesprengtem  
Turm.

Ein Durchschlag durch die Panzerung führt in den meisten Fällen zur Explosion der mitgeführten Munition, wobei durch die Explosion respektive durch den dadurch erzeugten Druck der komplette Turm samt Kanone häufig weggeschleudert wird. Gleichzeitig muss in einem solchen Fall mit einem Totalverlust der Besatzung gerechnet werden. Eigentlich ist dieses Problem schon seit Langem bekannt. Russische Truppen erlebten es in Tschetschenien und Georgien. Westliche Streitkräfte konnten die gleichen Auswirkungen beim Kampf gegen die irakische Armee in den Jahren 1991 und 2003 feststellen. Tatsächlich hat fast jeder Konflikt, an dem Panzer aus der Sowjetzeit beteiligt waren, die Verwundbarkeit dieser Konstruktion durch Treffer mit leistungs-

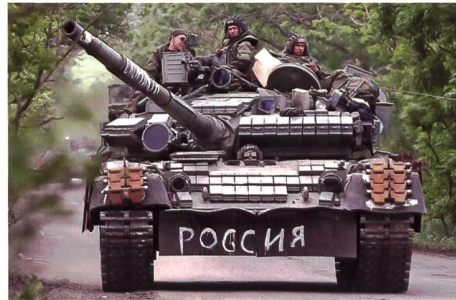
▲ Kpz T-80  
mit Reaktivpanzerung  
Kontakt 1.

Heute sind bei den russischen Truppen im Wesentlichen vier Haupttypen von ERA vorhanden, nämlich Kontakt 1, Kontakt 5, Relikt und Malachit. Kontakt 1 ist auf den älteren Modellen des T-72 und T-80 zu finden. Diese erste Generation russischer Reaktivpanzerung bietet einen gewissen Schutz gegen Hohlladungsgeschosse, kann aber einen modernen Tandemsprengkopf nicht aufhalten. Neuere Modelle des T-72 und T-80 (zum Beispiel T-72B3 und T-80BV) verfügen über Kontakt 5, die als ERA der zweiten Generation bezeichnet wird, die auch gegen Tandem-Hohlladungsgeschosse Schutz bieten soll. Die Relikt-Zusatzpanzerung wurde bisher am Kampfpanzer T-90M erkannt, der gegenwärtig noch in Produktion steht. Die neu entwickelte ERA Malachit soll am neusten Panzer T-14 Verwendung finden. In der Ukraine wurden bisher nur wenige T-90M mit Relikt-Zusatzpanzerung erkannt. Zwei dieser Panzer wurden ange-

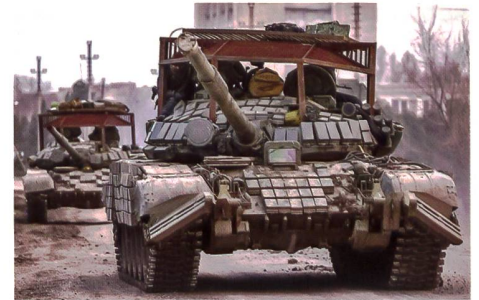
▼ Kpz T-72  
mit improvisiertem  
Zusatzschutz gegen  
Beschuss von oben.

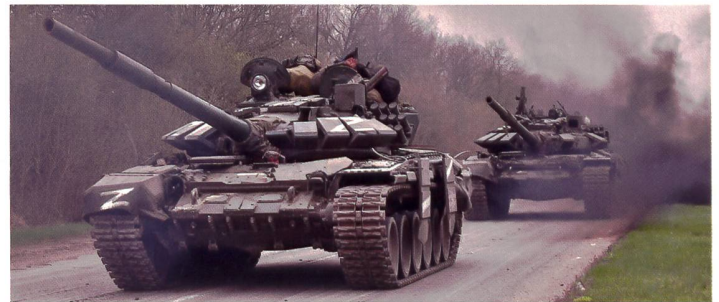
► Kpz T-72B3  
mit Reaktivpanzerung  
Kontakt 5.
