Zwei römische Kalkbrennöfen im Dorfzentrum von Oensingen

Autor(en): **Reber, Daniel**

Zeitschrift: **Archäologie und Denkmalpflege im Kanton Solothurn**

Band (Jahr): **23 (2018)**

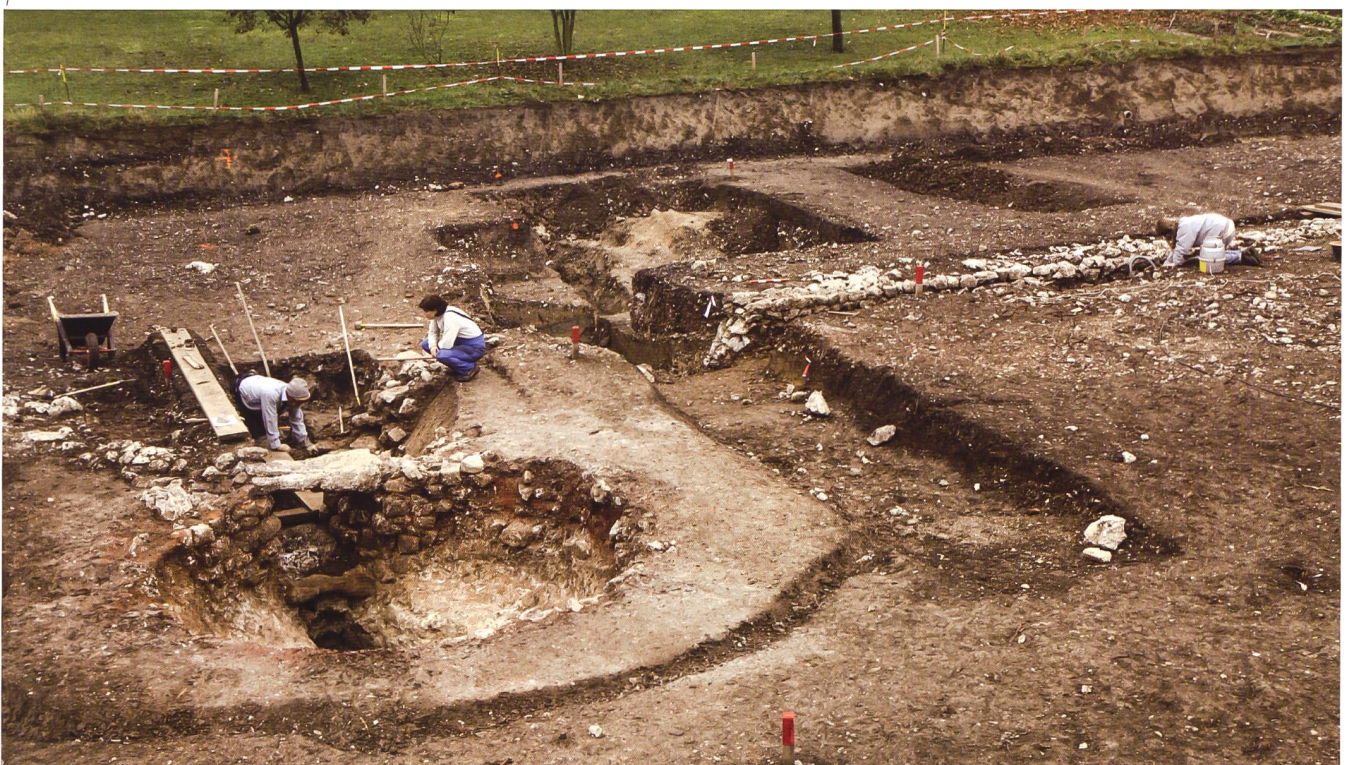
*Abb. 1
Blick auf die Ausgrabung vom
Herbst 2011 mit dem grösseren,
gut erhaltenen Kalkbrennofen
und der südlichen Umfassungsmauer
der Villa.*

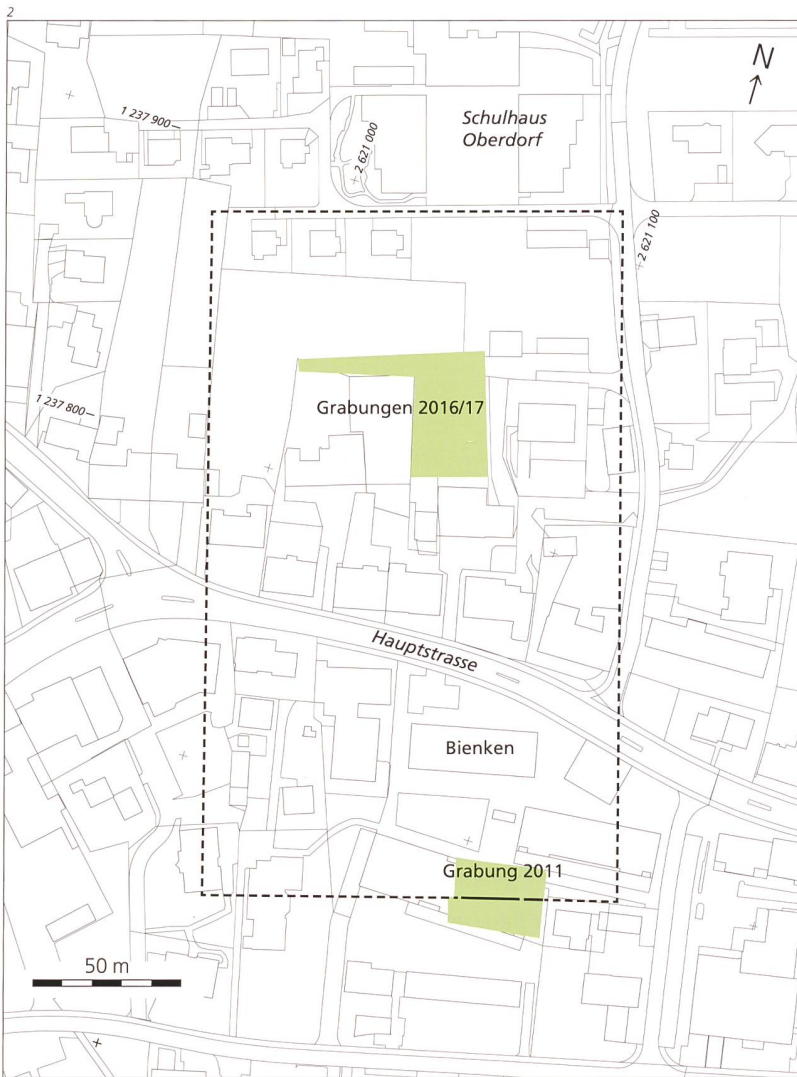
Abb. 2
Situationsplan der römischen Villa im Ortskern von Oensingen. Die Grabung 2011 lag am südlichen Rand des zirka 140×230 Meter grossen Gutshofareals. Die jüngsten Ausgrabungen von 2016/17 fanden im Bereich des Hauptgebäudes statt.

Dank den Entdeckungen von 2011 und 2016/17 lässt sich das Gutshofareal auf eine Fläche von zirka 140×230 Meter festlegen (Abb. 2). Die beiden Kalkbrennöfen befanden sich dabei an der südlichen Peripherie dieses Areals, vermutlich am Rande einer Uferböschung zur Dünnern hin. Bis zu ihrer Umleitung und Kanalisierung in den Jahren 1933 bis 1943 floss die Dünnern nämlich noch mitten durch das Zentrum von Oensingen.

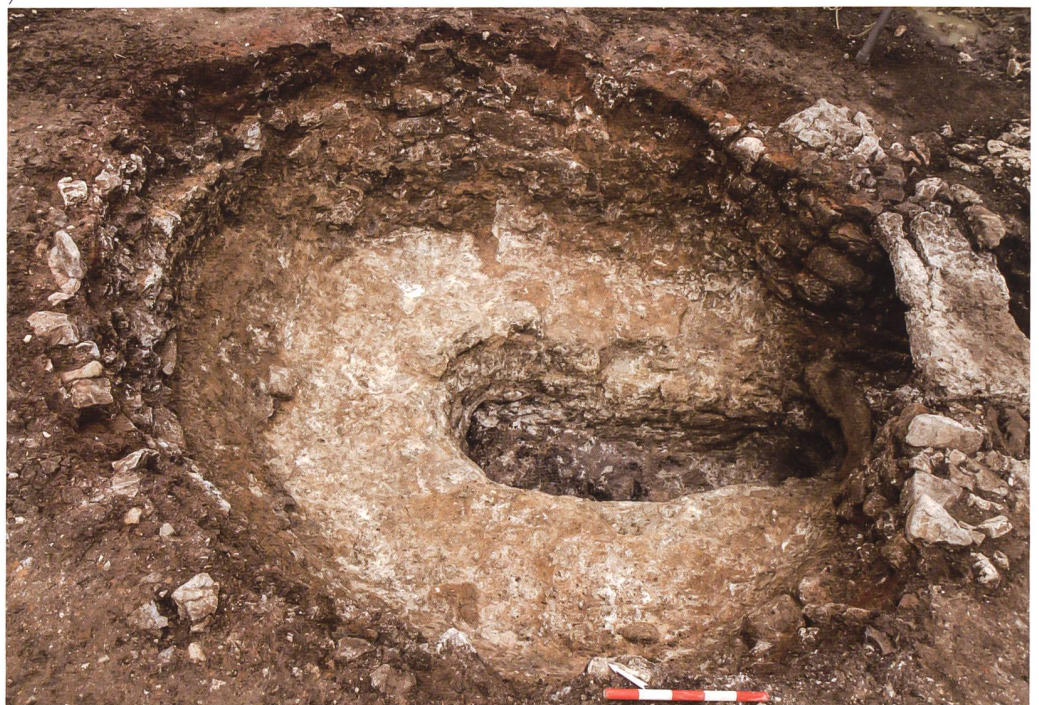
Abb. 7
Blick in den Innenraum von Ofen 1.

Ofen 1 hat eine runde Form mit einem Durchmesser von 3,6 Metern (Abb. 6 u. Abb. 7). Der Ofenmantel besteht aus gegen Grund gesetzten Kalksteinen, die mit Lehm verstrichen wurden. Im Laufe der Zeit ist dieser Lehmverstrich im unteren Ofenmantelbereich hellbraun gebrannt. Im oberen Teil des Ofenmantels ist der Lehmverstrich wegen der Hitzeeinwirkung weitgehend abgeplatzt.

Sowohl Ofenbank als auch Wandung der Feuerkammer sind mit einer weissen, verhärteten Kalkschicht überzogen (Abb. 7). Dabei handelt es sich um Branntkalkreste, die sich nach jedem Brennvorgang auf der Ofenbank und in der Feuerkammer ansammelten. Durch Regen und Staunässe verfestigten sie sich nach Aufgabe des Ofens zu Löschkalk.

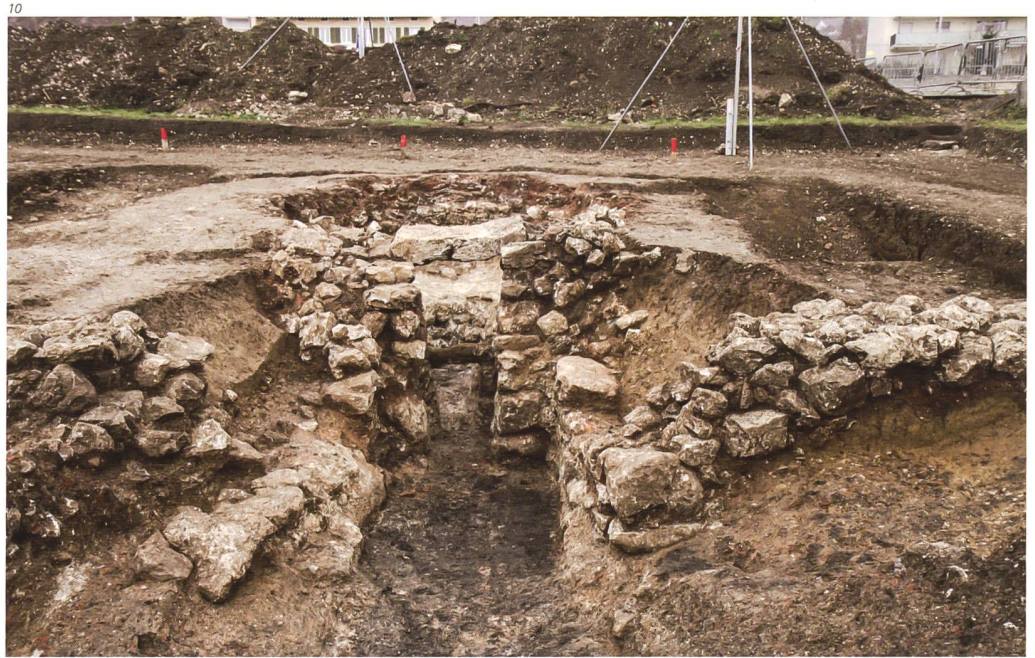
Abb. 10
 Frontalansicht von Ofen 1 und
 Ofenküche. Blick nach Norden.
 Aus West und Ost ziehen die
 Mauerabschnitte von M1 über
 den früheren Grubenrand der
 Ofenküche hinweg und stossen
 an die beiden neu errichteten
 Wangenmauern an.

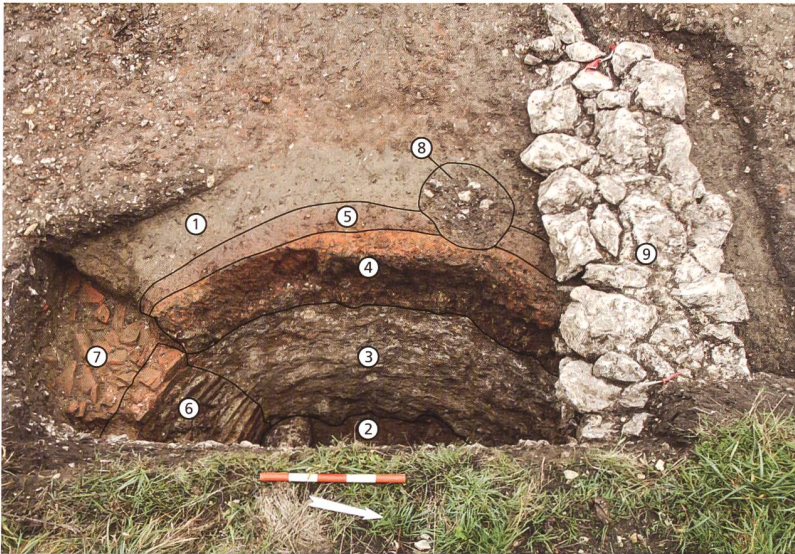
Abb. 12
Befundsituation beim Ofen 2:
1 Schwemmlehm, 2 Ofensohle,
3 Ofenmantel, unterer Bereich,
4 Ofenmantel, oberer Bereich,
5 Brandrötung,
6 Westwand der Schnauze,
7 Hinterfüllung der Schnauze,
8 Pfostenloch, 9 Umfassungsmauer M1. Gegen Westen.

Ofen 2 wurde ganz im Osten der Grabungsfläche angeschnitten und konnte nur etwa zur Hälfte dokumentiert werden (Abb. 12). Er befindet sich zirka 7 Meter von Ofen 1 entfernt (Abb. 5). Ofen 2 hat eine runde Form mit einem Durchmesser von 2 Metern. Er ist damit um einiges kleiner als Ofen 1. Ofen 2 ist ebenfalls in die anstehenden Schichten aus Schwemmlehm und Juraschotter eingetieft worden. Der untere Bereich des Ofenmantels ist wie bei Ofen 1 mit einer dünnen, verhärteten Kalkschicht überzogen. Dabei handelt es sich um pulvrige Rückstände von Branntkalk, die sich nach Aufgabe des Ofens durch Bodenfeuchtigkeit zu Löschkalk verfestigten.

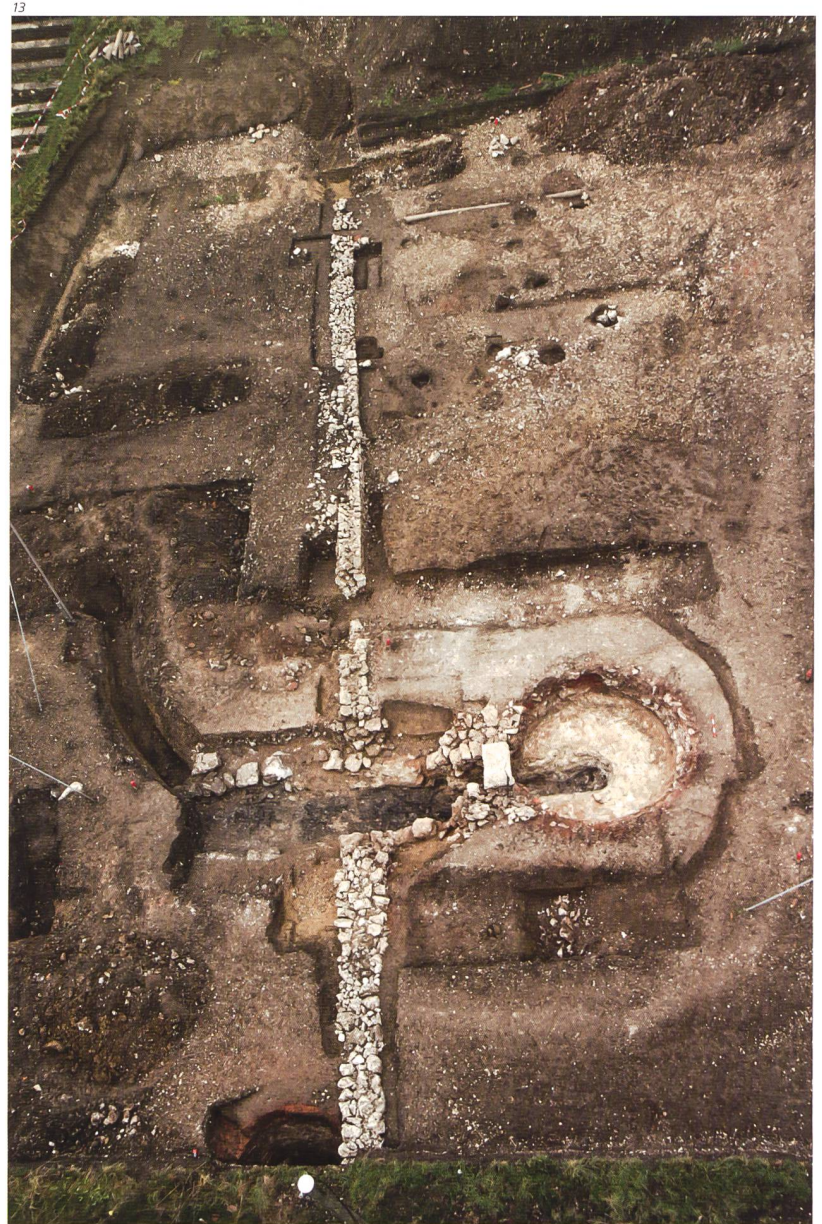
Abb. 13
Die Umfassungsmauer M1 schloss das Gutshofareal gegen Süden, gegen die Dünnernebene hin, ab. Blick gegen Westen.

Die Umfassungsmauer M1 (Abb. 13) verläuft in Ost-West-Richtung, entlang einer leichten Hangkante. Die zweihäufige Mauer weist im Allgemeinen eine Breite zwischen 50 und 70 Zentimeter auf; ganz im Osten verbreitert sie sich jedoch bis auf 80 Zentimeter. Gegen Westen verschmälert sie sich erhaltungsbedingt auf 40 Zentimeter und läuft nach einer Länge von 27,5 Metern letztendlich aus. Die Mauerreste waren hier, wohl aufgrund des leicht nach Westen ansteigenden Geländes, der Erosion zum Opfer gefallen.

Das Fundament von M1 besteht aus grossen Kalksteinen, die unregelmässig in den Fundamentgraben gesetzt und mit Lehm verbunden wurden. Vom aufgehenden Mauerwerk haben sich im besten Fall die untersten drei Lagen aus Kalksteinen erhalten. Als Bindemittel wurde ein beigegrauer Mörtel mit Beimengungen aus Ziegelsplittern, Fein- und Mittelkies verwendet, der auch zum Zeitpunkt der Ausgrabung noch von bemerkenswerter Festigkeit war.

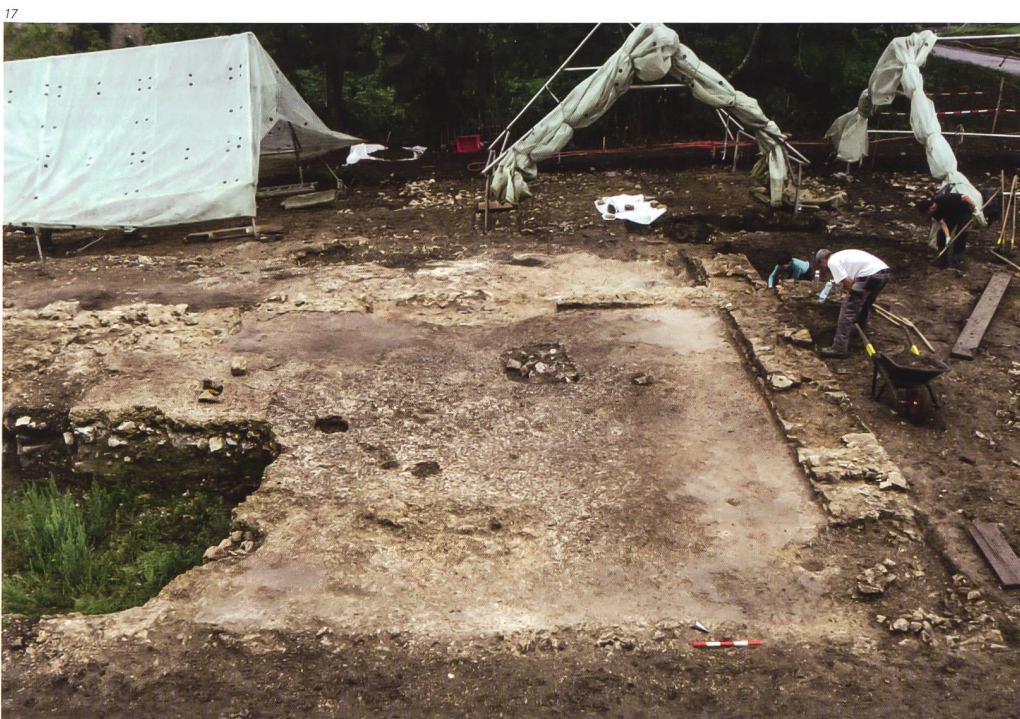
Abb. 17
Ausgrabung 2017 im Hauptgebäude der römischen Villa von Oensingen: Für den Guss dieses Mörtelbodens brauchte es 9 Kubikmeter Kalkmörtel.
