# Neue Befunde zur Bau- und Ausstattungsgeschichte des Aarhofs in Solothurn

Autor(en): **Bertschinger, Urs**

Zeitschrift: **Archäologie und Denkmalpflege im Kanton Solothurn**

Band (Jahr): **23 (2018)**

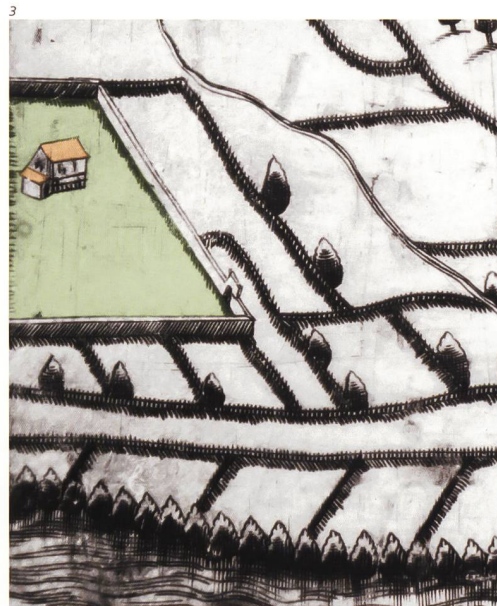
Abb. 3  
Ausschnitt aus der Stadtansicht von Gregor Sickinger, um 1610. Am linken Rand, leicht vom Aareufer entfernt, ein Teil des ummauerten Parks des Aarhofs mit dem kleineren Vorgängerbau. Zur besseren Lesbarkeit wurde ein Teil davon koloriert. Privatbesitz J. Weber, Bern.

Auf der Stadtansicht von Gregor Sickinger aus den Jahren um 1610/1615 sieht man den nördlichen Teil des mit einer mannshohen Mauer umfriedeten grossen Grundstücks des heutigen Aarhofs (Abb. 3). In der nordöstlichen Ecke der Umfriedungsmauer, gegen Norden ausgerichtet, befindet sich ein übermauertes Eingangsportal. Innerhalb des Grundstücks liegt ein kleineres gemauertes, in Nordsüdrichtung stehendes und zweigeschossiges Gebäude mit Satteldach. An seiner südseitigen Giebelfassade ist ein schmaler, eingeschossiger und nicht befensterter Eingangsvorbau mit Pultdach und ostseitigem Hauseingang angebaut. Die östliche Längsfassade des Hauptbaus scheint im Erdgeschoss nicht befenstert gewesen zu sein. Bei der dargestellten Fassadenstruktur könnte es sich um ein Spalier handeln. Darüber, im Obergeschoss, liegen ostseitig zwei hochrechteckige grössere Fenster. Die südliche Giebelfassade ist im Obergeschoss, über dem Pultdach des Anbaus, mit einem Doppelfenster ausgestattet. Aufgrund der heutigen Grundrisstruktur und den beim letzten Umbau näher untersuchten Mauerbereichen kann mit grosser Sicherheit davon ausgegangen werden, dass dieser kleinere Vorgängerbau

telt die Stadtansicht von Sigmund Schlenrit aus dem Jahre 1653 (Abb. 4). Sehr schön dargestellt ist dabei auch der ummauerte Park mit einem neuen, nun von Osten her zugänglichen Eingangsportal. Im Gegensatz zur Ansicht von Sickinger mit dem kleineren Vorgängerbau (Abb. 3) fällt die neue rückseitige und in einer Rundung um den Park führende Strasse auf. In diesem hinteren Bereich ist auch das direkt an die Mauer gebaute kleine Gartenhaus sichtbar. Durch den neuen grossen Treppenturm wurde aus dem bis anhin relativ schlicht wirkenden Sommerhaus ein repräsentativer spätgotischer Landsitz mit diversen Nebengebäuden und mit einem in verschiedene Nutzungszonen eingeteilten Park.

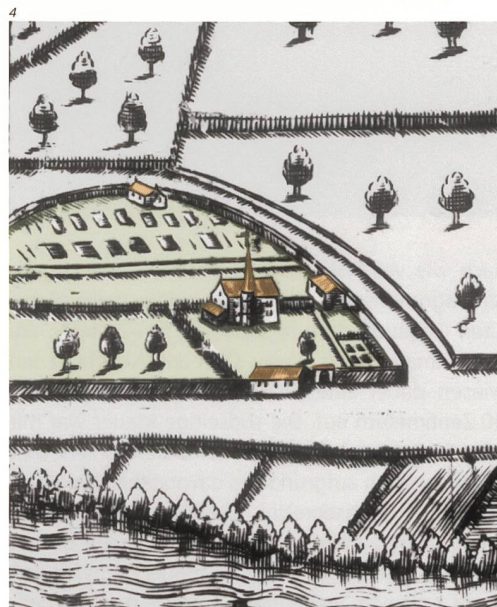
Abb. 4  
Sigmund Schlenker übernahm in seiner Stadtansicht von 1653 zu einem grossen Teil die Darstellungen von Gregor Sickinger, aktualisiert diese jedoch. Zum besseren Verständnis wurde auch dieser Ausschnitt aus der Ansicht nachträglich koloriert. Im Park selber wird eine Gartengestaltung mit Beeten, Bäumen, Wegen und Zäunen dargestellt. Die Ansicht des Aarhofs entspricht der Bauphase von 1619 mit oktagonalem Treppenturm. Die spätgotische Befensterung scheint noch bestanden zu haben. Hinten erkennt man das 1609 an die Parkmauer angebaute kleine Gartenhaus.

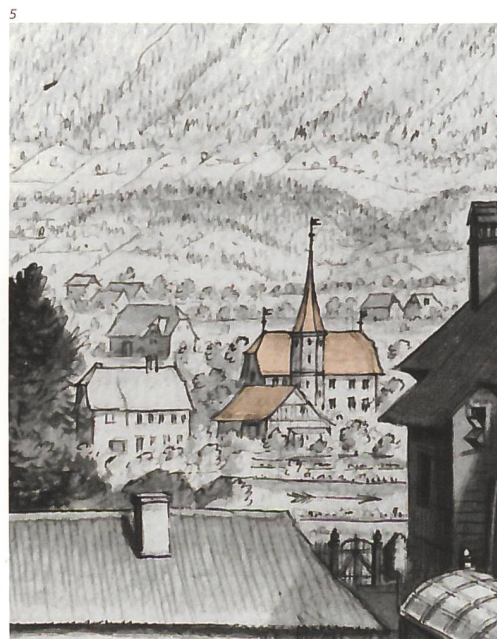
Abb. 5  
Auch in der Ansicht von Emanuel Büchel aus dem Jahr 1757 des Landsitzes Weisse Laus an der heutigen alten Bernstrasse wurde der Aarhof im Hintergrund dargestellt. Der nachträglich kolorierte Ausschnitt zeigt ihn noch in seiner spätgotischen Form. Die Befensterung entspricht jedoch schon der heute noch vorhandenen axialen Anordnung aus dem Jahre 1712. Vor dem Landsitz liegt noch die um 1750 erbaute und in den 1990er Jahren abgebrochene Scheune. Kupferstichkabinett Basel, A 202, p. 4.

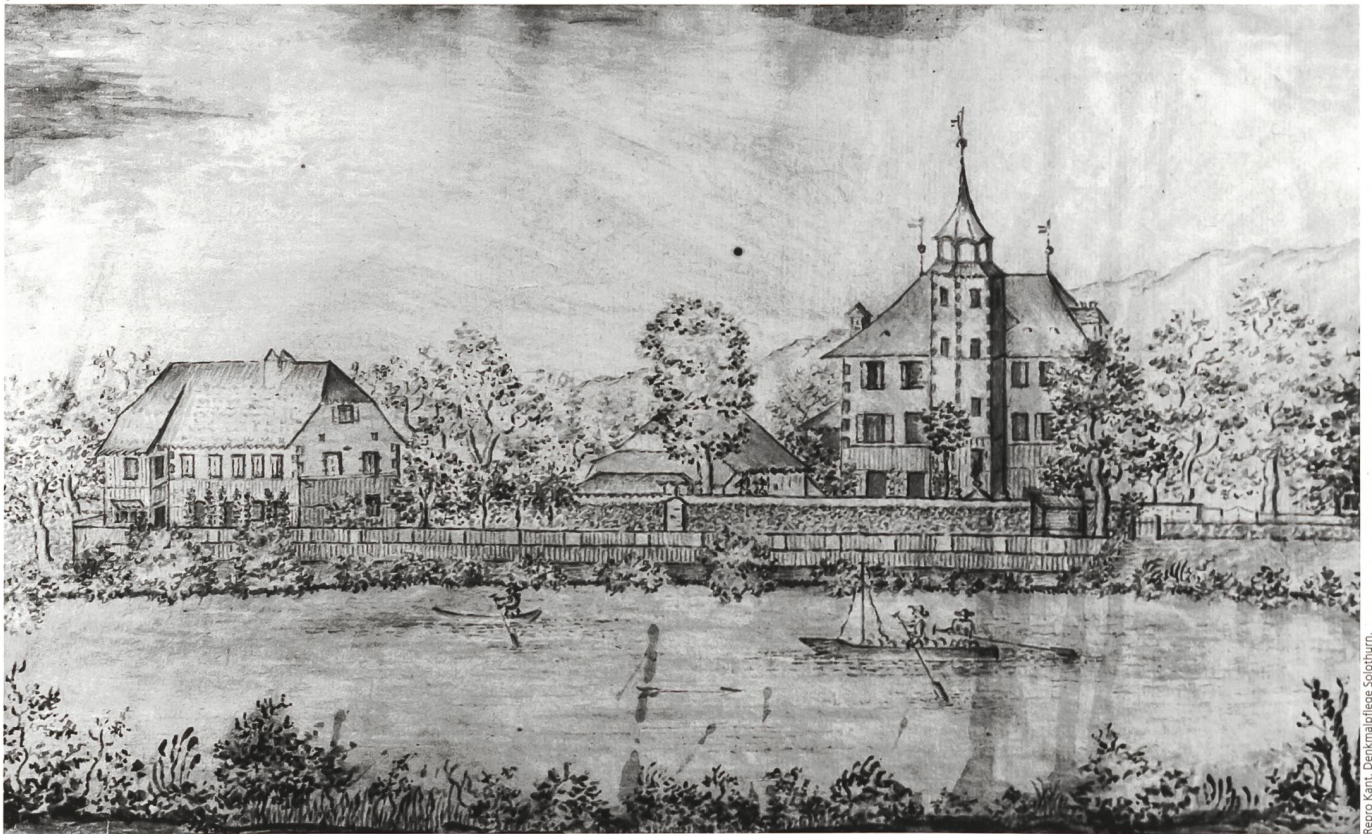
Abb. 6  
Die Zeichnung um 1790 aus anonymer Hand zeigt den Aarhof von der gegenüberliegenden Aareseite aus. Das Dach erhielt um 1760 zwei seitliche Vollwalme, im Turmhelm wurde eine befensterte Stube eingebaut. Die links neben dem Aarhof stehende kleinere Scheune wurde in den 1990er Jahren abgebrochen. Am linken Bildrand ist zudem noch das 1735 erbaute Wohnhaus des Urs Jakob Christoph Brunner ersichtlich (heutige Römerstrasse 17). Zentralbibliothek Solothurn, ab 58.

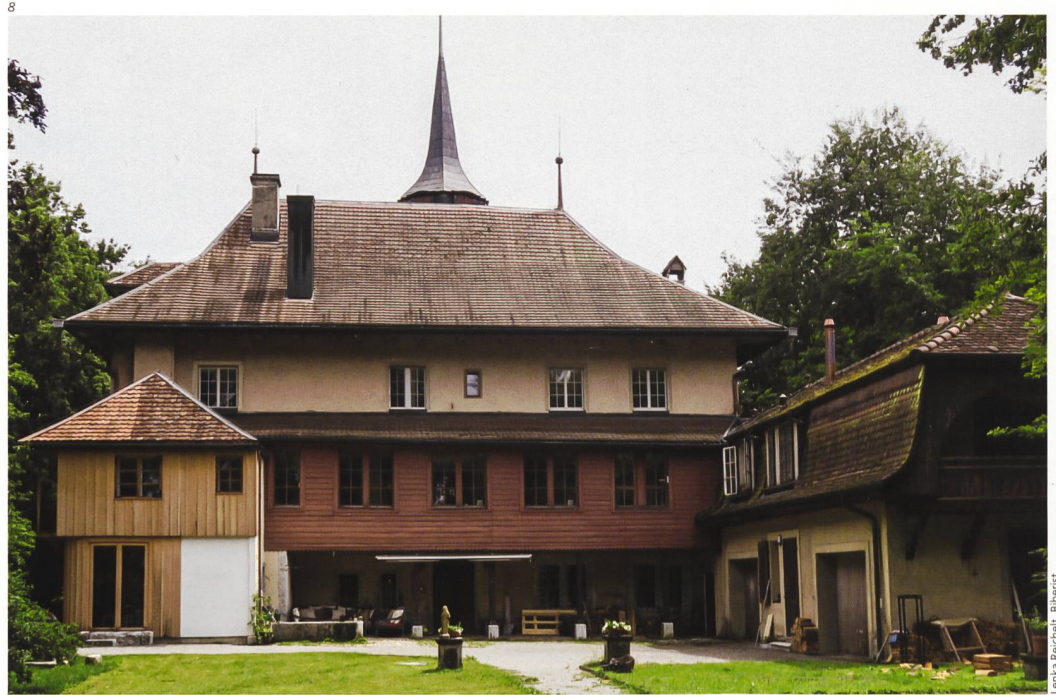
Abb. 8  
Ansicht des Aarhofs vom rückseitigen Park, nach 2017. Durch den ehemaligen Kapellenanbau links aus der Mitte des 17. Jahrhunderts und dem Garten- und Pflanzhaus rechts von 1908 (Römerstrasse 36) entstand eine Hofsituation.

den Korridor aus durch eine einläufige Holzstiege. Entlang der westseitigen Rückfassade lief wahrscheinlich über die gesamte Länge eine mit einem Pultdach gedeckte eingeschossige Laube (Abb. 8). Im ersten Obergeschoss erhielten die beiden ostseitigen Hauptstuben die gleichen Kassettendecken wie im Erdgeschosssaal (Abb. 9, 10, 12 und 13). Bei den letzten Sondierungsarbeiten kamen in den beiden Obergeschossen zudem Reste von Wandverputzen mit dekorativen farbigen Wandgestaltungen zum Vorschein (Abb. 14 und 15). Es scheint, dass die Wände je nach Raum und Funktion unterschiedlich bemalt wurden. Man findet breite rote und schwarz ablinierte Deckenbegleitbänder mit anschliessenden frei platzierten geschwungenen Stängeln mit Blumen, Früchten und Blättern in Rot-, Orange- und Gelbtönen. Ein anderer Befund zeigt schmalere rote Begleitbänder mit darunterliegender rot-schwarzer Roll- und Beschlagwerkdekoration. Bei beiden Dekorationsarten sind die Riegelpfosten der Wände in der Mitte rot und an den Rändern mit grau-schwarzem Begleitband gefasst. Im zweiten Obergeschoss findet man an gelben Zapfen befestigte rote Tuchfestons mit einer darin hängenden Mittelkugel (Abb. 15). Die Balken- und Kassettendecken beider Geschosse blieben holzsichtig.

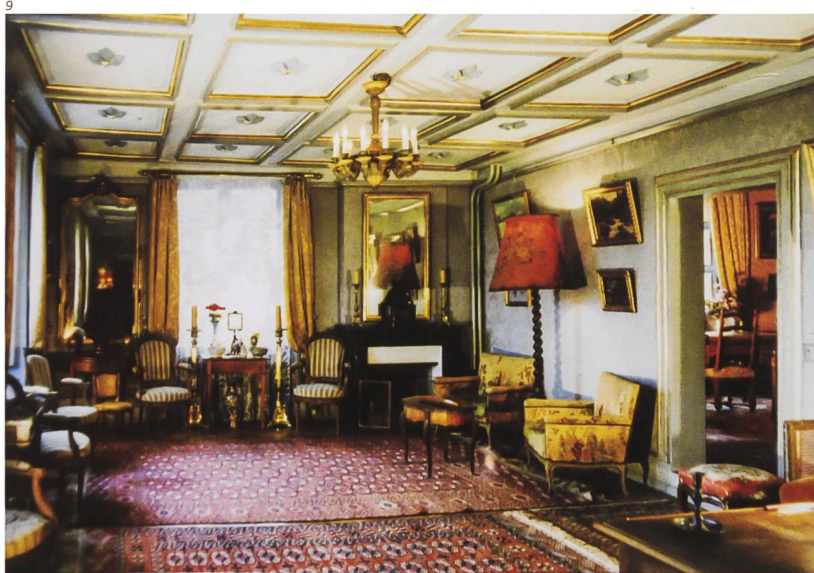
Abb. 9  
Der südostseitige Salon im ersten Obergeschoss, mit Ausstattung und Möblierung aus der Zeit um 1970 bis 1990 (aus: «Der Aarhof und sein Park», Broschüre des damaligen Besitzpaares Wilhelm und Gertrud Pfähler-Bloch, 1997).

1970–1977. Während dieser Zeit renovierte das Besitzerpaar Wilhelm und Gertrud Pfähler die Liegenschaft. Sie liessen grössere statische Interventionen an Böden, Decken und Fassaden ausführen. Viele Bereiche im Innern wurden neu ausgestattet, teils in passender historisierender Art, teils in freier Anlehnung an den historischen Bestand (Abb. 9–13).

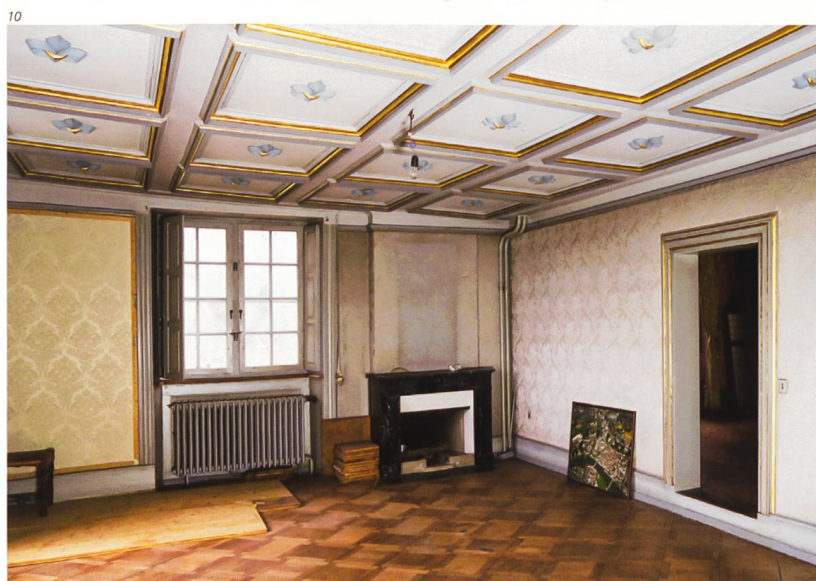
Abb. 10  
Der südostseitige Salon im ersten Obergeschoss, vor der Renovation 2017 (vgl. Abb. 9). Die Kassettendecke aus der ersten Hälfte des 17. Jahrhunderts erhielt ihren Anstrich in den 1970er Jahren. Marmorcheminée und Tafelparkett 19. Jahrhundert.

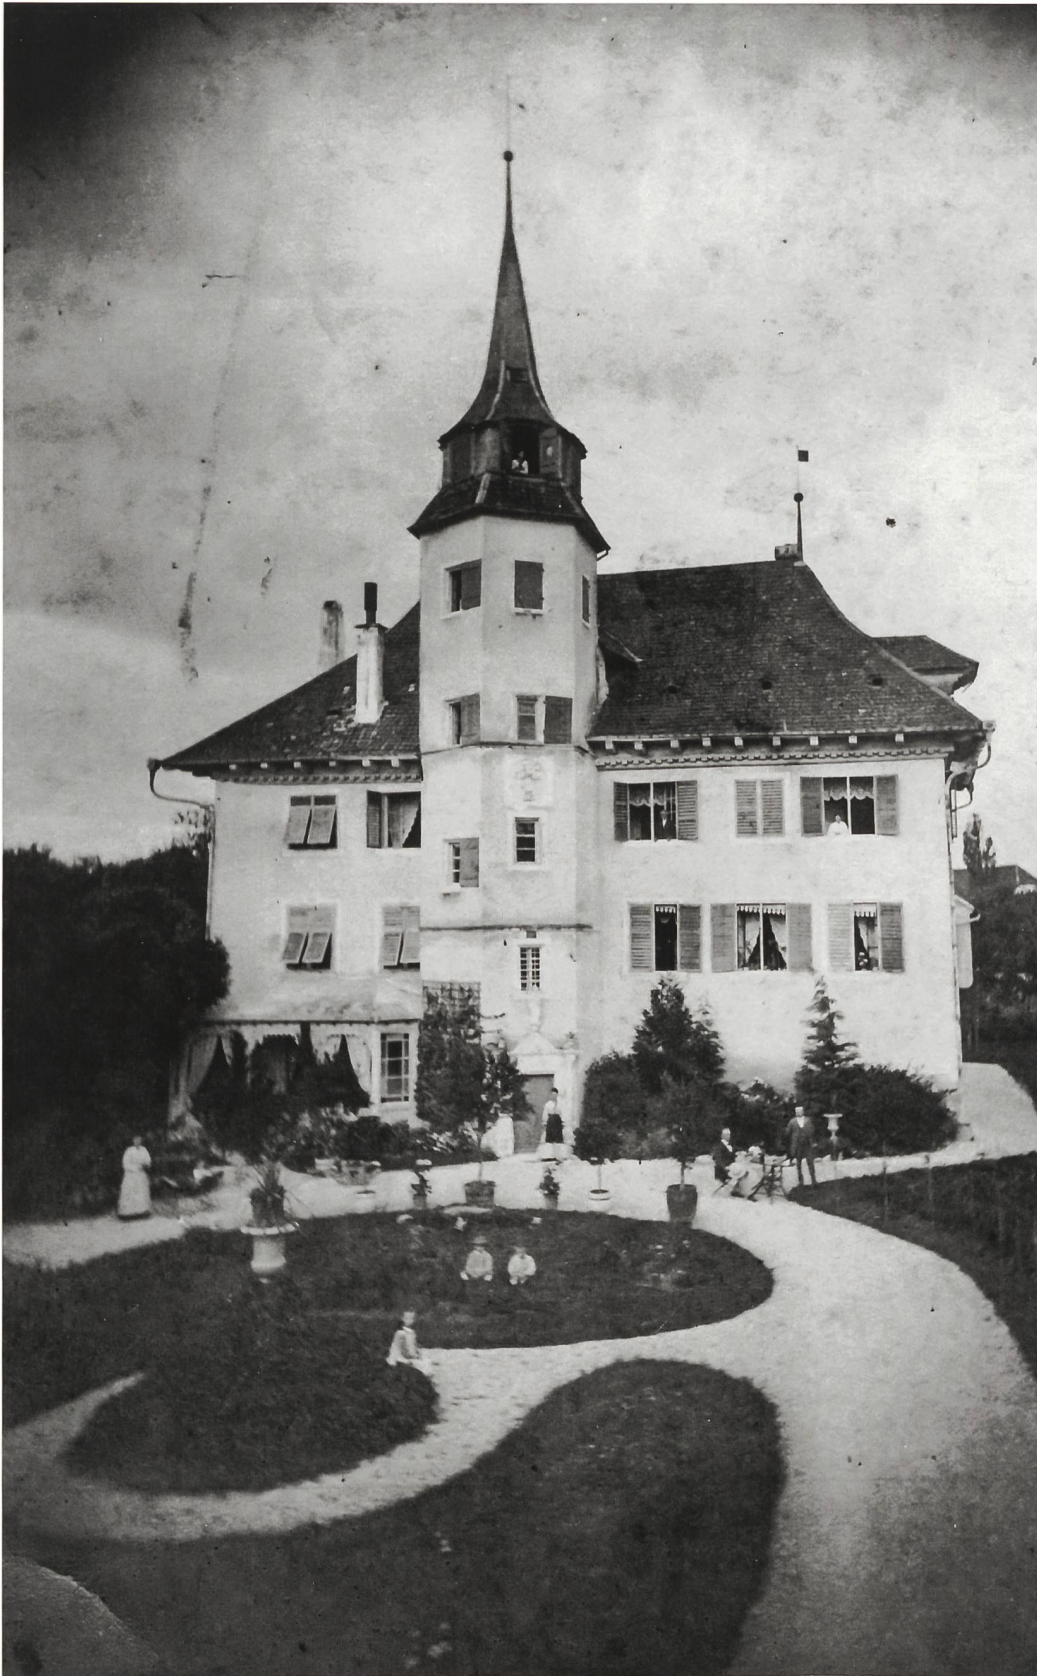
Abb. 11  
Der Aarhof auf der ältesten  
bekanntesten Fotografie von  
1878. Er war damals im Besitz  
von Albert und Louise Pfähler-  
Möhrlen, die ihn zusammen  
mit ihren sechs Kindern und  
ihrem Grossvater Adam Möhr-  
len bewohnten.  
Privatbesitz Familie Pfähler.

nen Turmstube (Abb. 11). Gleichzeitig oder kurz danach wurde die im rückseitigen kleinen Annexbau untergebrachte Kapelle aufgehoben. Nach dem Einbau eines Wandtäfers, eines Cheminées und einer nordseitigen kleinen offenen Laube diente der Raum nun als kleine Stube.

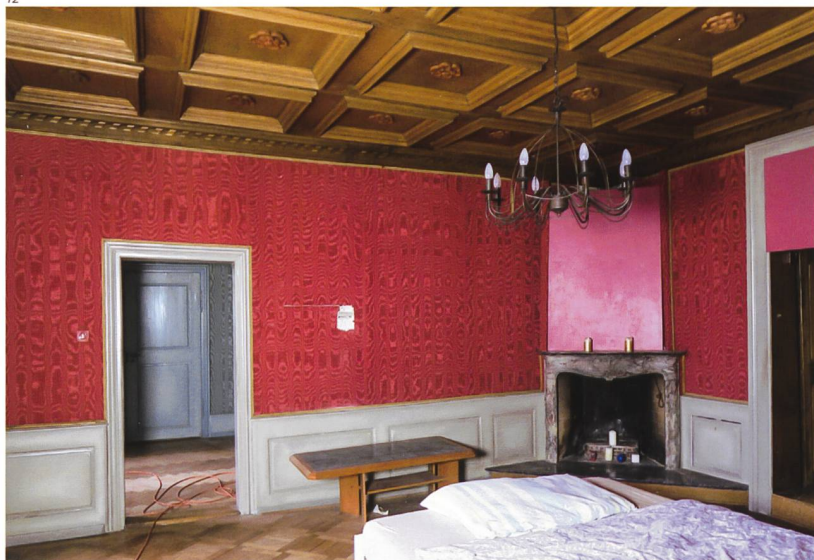
Abb. 12  
Der nordostseitige Salon im ersten Obergeschoss, vor der Renovation 2017. Die holzsichtige Kassettendecke stammt, wie jene im Erdgeschoss, aus der ersten Hälfte des 17. Jahrhunderts. Das Eckcheminée und die rote textile Wandbespannung sind Zutaten aus den 1970er Jahren.

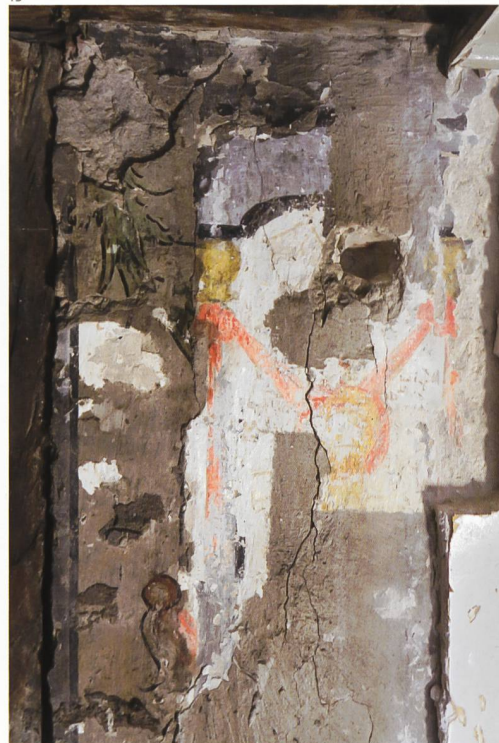
15

**Abb. 15**  
Fragmente von Wandmalereien im nordwestlichen Zimmer im zweiten Obergeschoss. Links erkennt man Reste einer Girlande von 1619, rechts ein Tuchgehänge von 1609.

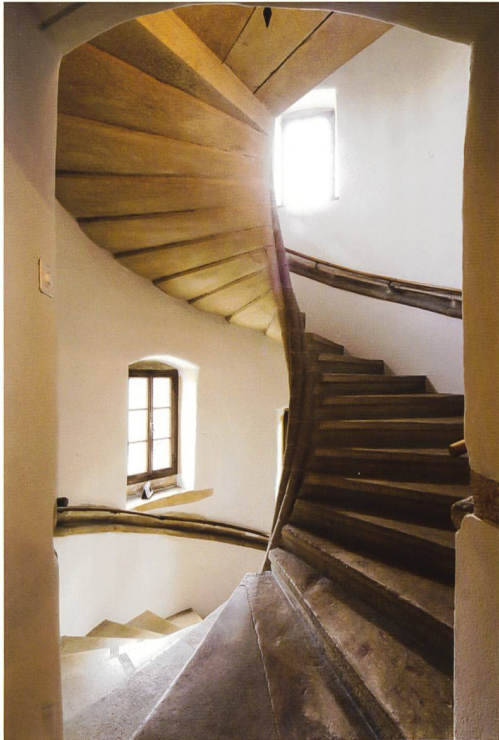
17

**Abb. 17**  
Blick vom Wohnungseingang im ersten Obergeschoss in den Treppenturm, nach der Renovation 2018. Die Wendeltreppe in Hauterive-Stein besticht durch ihre hohe konstruktive und handwerkliche Qualität.

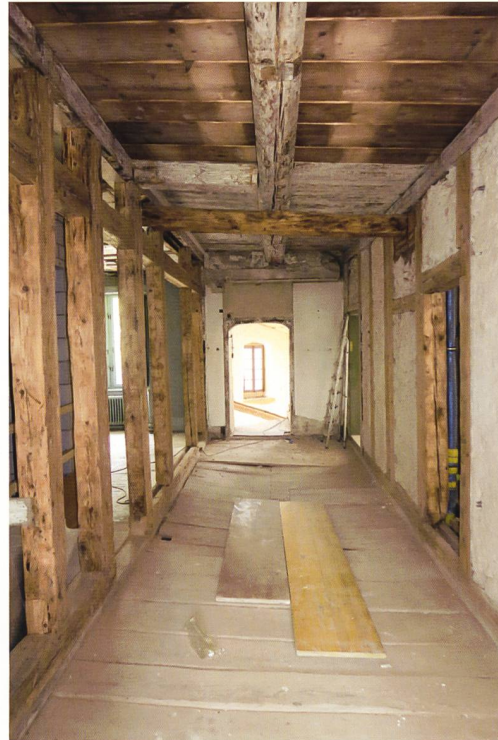
18

**Abb. 18**  
Der querlaufende Erschliessungskorridor im ersten Obergeschoss während den Umbauarbeiten 2017. Der Blick geht zum Treppenturm. Im hinteren Bereich links befindet sich die ehemalige Deckenöffnung der internen Geschosstreppe von 1609.

Auch im Innern des Hauptgebäudes fanden Veränderungen statt. Die alte interne Holzstiege im Querkorridor des Hauses konnte nun, da nicht mehr benötigt, aufgehoben werden. Dies bot Gelegenheit, die Balkendecken in den Korridoren mit einer neuen geometrischen Deckenmalerei zu fassen (Abb. 20). Trapezförmige gemalte Füllungen mit einem grauen

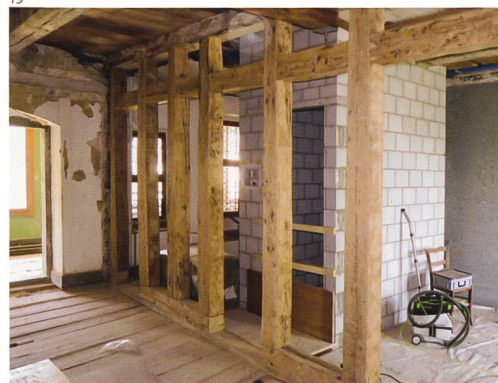
19

**Abb. 19**  
Der Korridor im ersten Obergeschoss während der Umbauarbeiten 2017, Blick gegen die Veranda. Hinter der Riegelwand von 1609 der neu eingebaute freistehende Liftschacht.

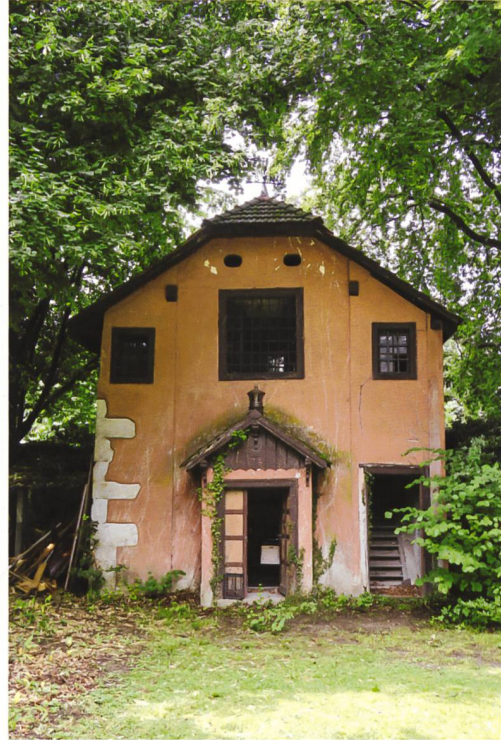
21

Hinter dem Hauptgebäude im Park, direkt an die Gartenmauer angebaut, liegt das 1609 erbaute kleine Gartenhaus Römerstrasse 30. Seine heutige Gestalt entstand zwischen 1885 und 1899 durch seitliche Hinzufügungen.

Rund ein Jahr vor dem Bau des Haupthauses oder auch gleichzeitig liess Werner Müntschi hinter dem Sommersitz, an die westliche Gartenmauer gelehnt, ein kleines zweigeschossiges Gartenhaus erstellen (heute Römerstrasse 30; Abb. 21).<sup>3</sup> Ursprünglich mit einer offenen Erdgeschosshalle und einem Sichertrieg im Erdgeschoss, liegt das Gartenhaus gegen hinten direkt auf der Gartenmauer. Das Obergeschoss ist dreiseitig mit Doppelfenstern belichtet. Längsseitig lief je eine offene, später eingewandete Laube, wovon eine mit der einläufigen Geschosstiege versehen war. Ein Satteldach mit Teilwalm schliesst das Gartenhaus ab.

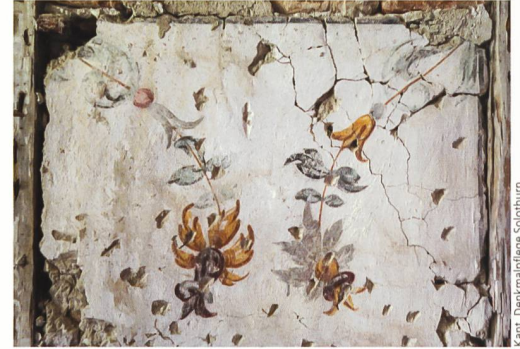
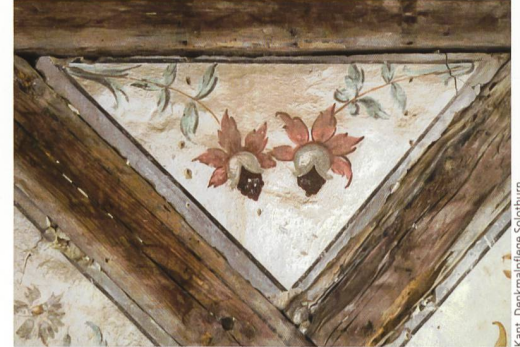
## Abb. 22 und 23

Im Innern war das Gartenhaus malerisch ausgeschmückt. Die Riegfüllungen erhielten mehrfarbige stilisierte Blumendekorationen. Die Malereien können dem Solothurner Maler Gregor Sickinger zugeschrieben werden; von ihm stammen auch die wahrscheinlich gleichzeitig erstellten Gewölbmalereien im Treppenturm des Aarhofs.

Treppenturm beigezogen. Auch im Gartenhaus findet man im Innern noch heute Malereien, welche stilistisch mit grosser Wahrscheinlichkeit ihm zugeschrieben werden können (Abb. 22, 23). Die verputzten Riegfüllungen dekorierte er mit grossen mehrfarbigen, von den Ecken herkommenden Blüten, gehalten von feinen Stängeln mit schmalen grünen Blättern. Zudem erhielt eine aussenseitige Riegfüllung das Familienwappen der Müntschy, eingerahmt von dem in schwarzer Frakturschrift gemalten Namen «Wernher Müntschy».

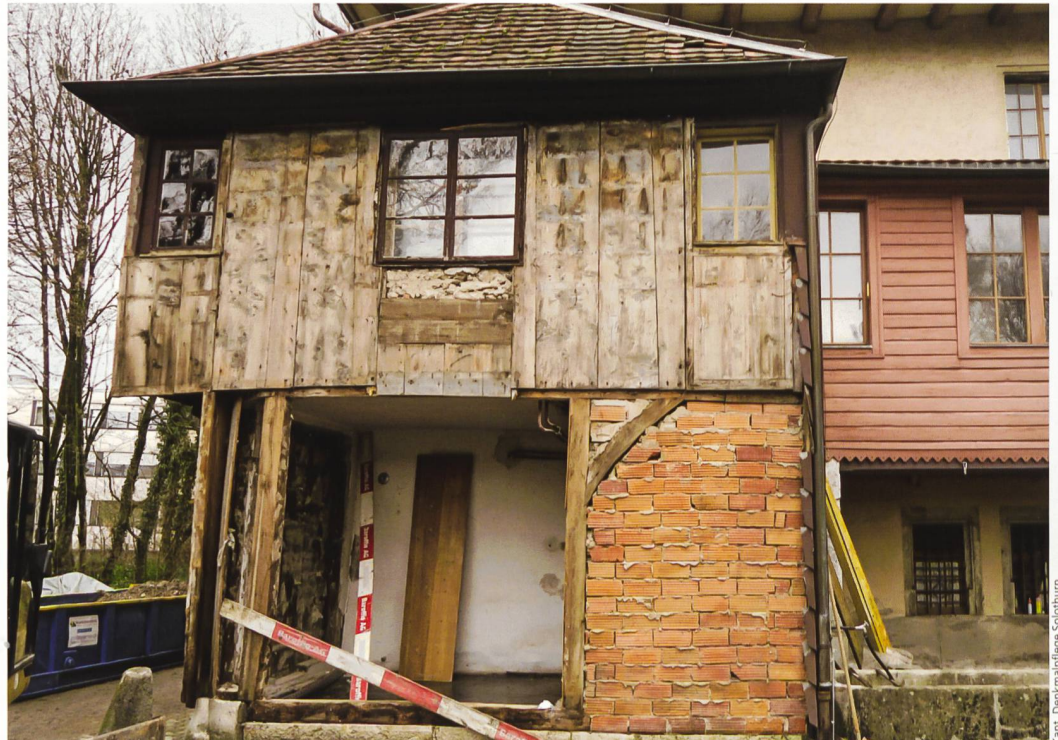
Der rückseitige Anbau stammt aus der Mitte des 17. Jahrhunderts. Über einem anscheinend offenen Erdgeschoss beherbergte er im Obergeschoss die Hauskapelle. Ab 1781 und im 19. Jahrhundert erhielt er umfassende Erneuerungen und Umnutzungen. Foto während dem Umbau von 2017.

Neueste Befunde bei der letzten Bauuntersuchung 2017 im Bereich des rückseitigen hölzernen Anbaus belegen jetzt, wenn auch nicht hundertprozentig, den höchstwahrscheinlichen Standort der Kapelle. Holzkonstruktionen und Malereifragmente deuten darauf hin. Dieser Anbau weist heute ein geschlossenes Erdgeschoss mit innerer Holzterrasse, einen mittelgrossen Raum mit Kachelofen und eine schmale, ursprünglich offene Nordlaube im ersten Obergeschoss auf. Es scheint, dass er zu seiner Erbauungszeit anders dimensioniert und gestaltet war. Der ursprüngliche rechteckige und rund 5,30×4,30 Meter grosse Raum im Obergeschoss stand im Erdgeschoss auf freistehenden Eichenpfosten, welche auf einer Seite zurückversetzt waren und mit gebogenen Holzbügen das auskragende Obergeschoss abstützten. Erschlossen wurde dieses durch die grosse bestehende Westlaube. Auf der Ostmauer gegen den Hauptbau hin konnten nun oberhalb einer Sakramentsnische (?) dazugehörnde Verputzreste mit Malereifragmenten gefunden werden. Dabei zeigte sich eine geschwungene bläulich-graue schmale Stoffbänderole mit Licht und Schatten, begleitet mit spitzblättrigem (Palm-)Laub. Ob diese Bänderole zu Aposteln, Heiligen oder Engeln und somit zu einer Kapelle gehörte, konnte nicht abschliessend nachgewiesen werden. Andere Beispiele in der Art sind jedoch bekannt, zumal der Typus der auf Holzpfosten stehenden Kapelle als Anbau an ein Gebäude mindestens ein Mal in der Stadt Solothurn nachgewiesen ist.<sup>5</sup>

Es scheint, dass um 1781 der Kapellenanbau innen und aussen umfassend verändert wurde. Dabei erhielt der Raum im Obergeschoss eine neue Nutzung. Aus der Kapelle wurde ein mit einem umlaufenden Brüstungstäfer und einem Cheminée ausgestattetes Zimmer mit einer gegen Norden angehängten neuen, schmalen und gedeckten Laube (Abb. 24 und 25). Das bisher offene Erdgeschoss wurde mit Brettern verschalt und neu als geschlossener Raum genutzt. Im 19. Jahrhundert erhielt das Obergeschosszimmer gedruckte Papiertapeten, unter anderem mit Blumen-, Blätter- und Vogelmotiven (Abb. 26 und 27). Mit einer Holzterrasse wurde ein direkter Zugang vom Erdgeschossraum her geschaffen.

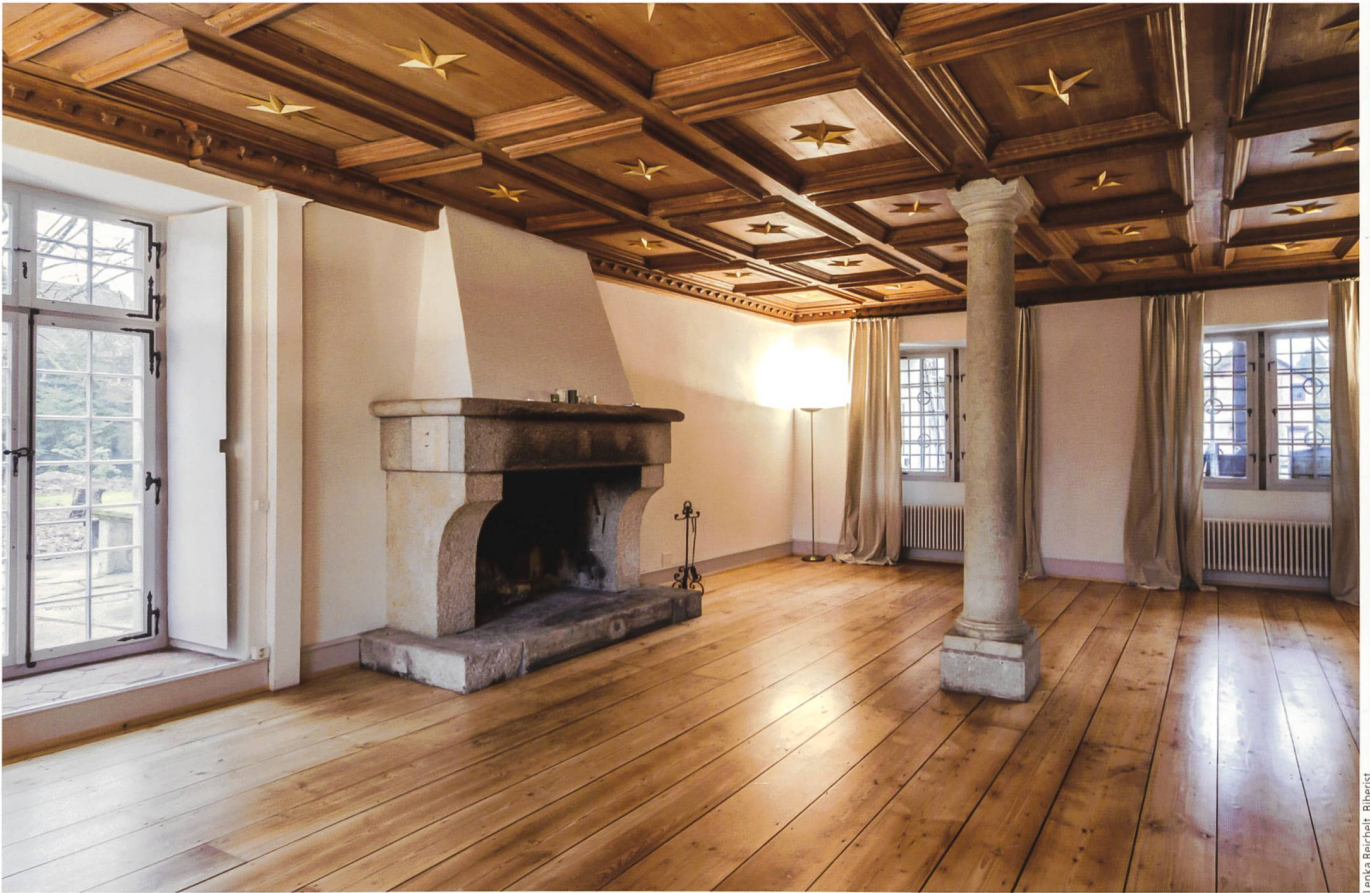
Abb. 28  
Der grosse multifunktionale  
Saal im Erdgeschoss.

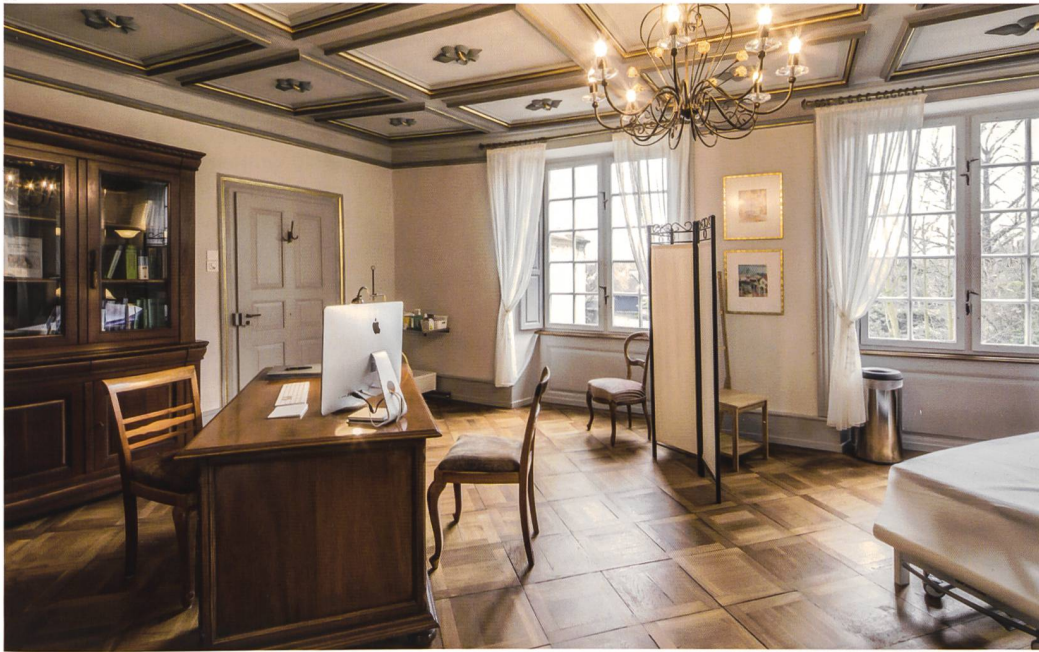
Abb. 30  
Praxisraum im südöstlichen  
Ecksalon des ersten Ober-  
geschosses.

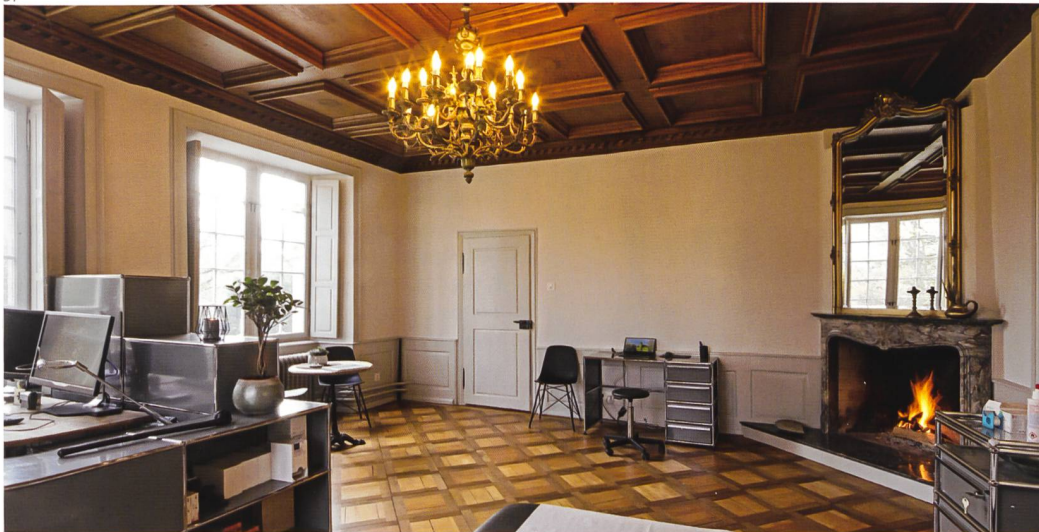
Abb. 31  
Praxisraum im nordöstlichen  
Ecksalon des ersten Ober-  
geschosses.

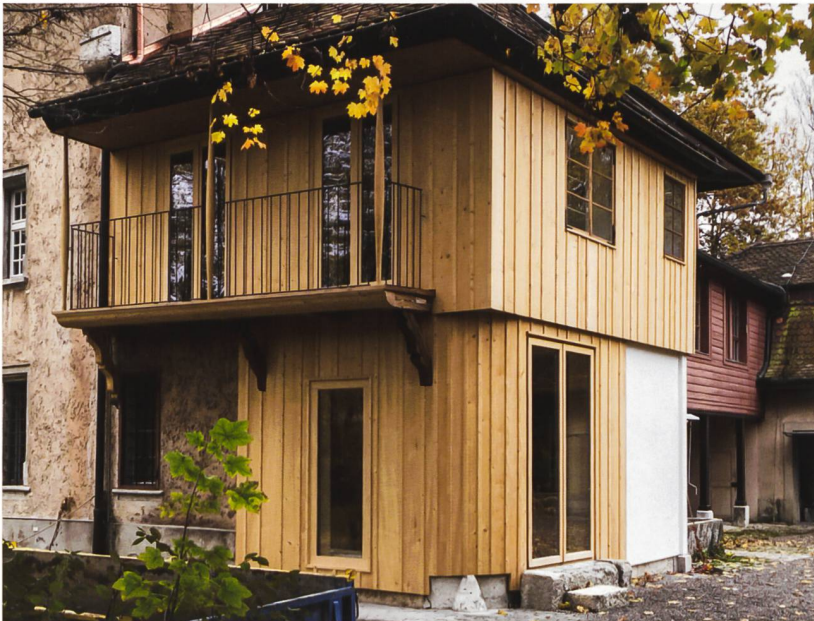
Abb. 34  
Der rückseitige ehemalige Kapellenanbau nach dem Umbau von 2018. Die nachträglich geschlossene Laube wurde wieder geöffnet und zugänglich gemacht.

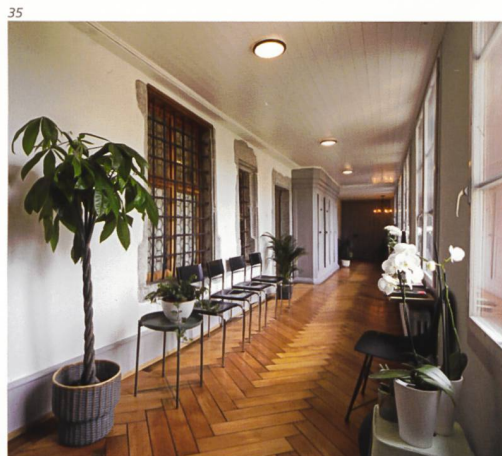
Abb. 35  
Das Wartezimmer im rückseitigen Laubengang des ersten Obergeschosses.
