**Zeitschrift:** Archäologie und Denkmalpflege im Kanton Solothurn  
**Herausgeber:** Amt für Denkmalpflege und Archäologie des Kantons Solothurn  
**Band:** 25 (2020)

**Rubrik:** Denkmalpflege : Kurzberichte

# Kurzberichte

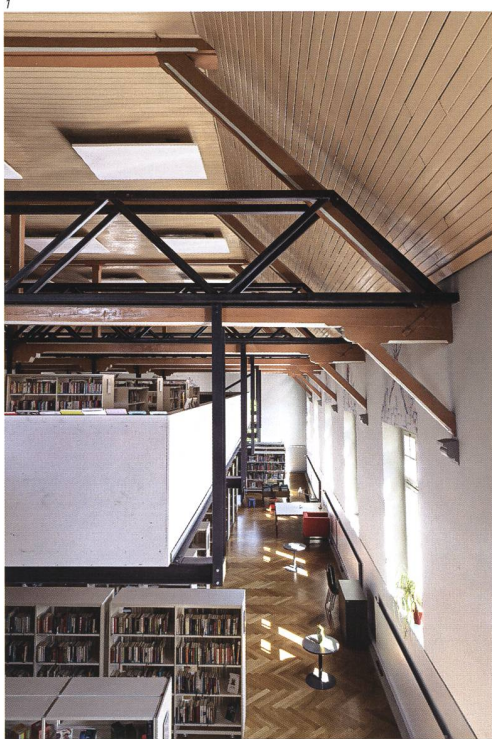
Abb. 1  
Grenchen, Lindenstrasse 24, Alte Turnhalle, Inneres nach der Restaurierung 2019.

Der Beschluss der Stadt Grenchen, in der Alten Turnhalle die Stadtbibliothek einzubauen, führte zu einer weiteren Umnutzung des Gebäudes. Um den notwendigen Platz für die Bibliothek schaffen zu können und gleichzeitig die geschützte Gebäudehülle so wenig wie möglich zu beeinträchtigen, entschied man sich für den Einbau einer an der offenen Dachstuhlkonstruktion aufgehängten Stahlbühne, die über den zweigeschossigen Eingangsbereich und den dort neu eingebauten Lift erschlossen ist. Als weitere Massnahme wurden sämtliche Wand-, Boden- und Deckenoberflächen aufgefrischt. Bei den 1987 restaurierten Malereien von Kaus waren lediglich punktuelle Ausbesserungen nötig.

Dank dem beschriebenen Einbau einer modernen Stahlkonstruktion ist es gelungen, das geschützte Baudenkmal mit einem minimalen Eingriff in die historische Substanz schonend und auf verträgliche Weise einer neuen Nutzung zuzuführen. Das Alte blieb weitgehend erhalten, und das Neue ist in seiner Materialisierung und Formgebung als solches ablesbar.

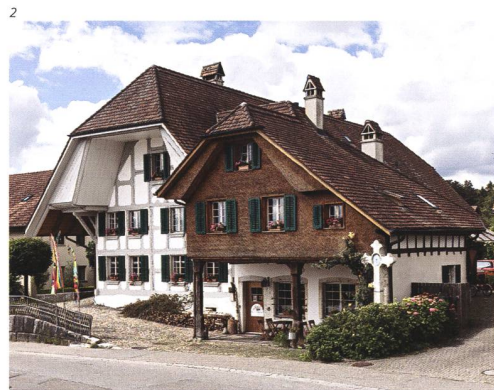
Abb. 2  
Lohn-Ammannsegg. Das Ensemble Alte Schmitte 2 nach der Fassadenrestaurierung, im Vordergrund rechts das ebenfalls restaurierte Steinkreuz. Foto 2020.

Nun galt es, die ansprechend gestaltete Fassade mit dem sichtbaren Fachwerk und den Schindelmantel des vorspringenden Anbaus einer Pflege zu unterziehen. Dabei war das Holzwerk anzuschleifen und mit Ölfarbe neu zu streichen sowie der Schindelmantel abzubürsten und mit einer Öllasur zu versehen. Die Putzflächen der Ausfachungen wurden mit mineralischer Farbe überarbeitet.

Im Zuge des Neuanstrichs der Fassade wurde auch das Kreuz auf Schäden untersucht. Eine alte Eisenklammer, welche das Kreuz in die dahinterliegende Mauer verankerte, war stark verrostet und hatte neuere Risse verursacht. Daher musste sie entfernt und durch eine neue ersetzt werden. Gemäss den 1972 von Elisabeth Pfluger herausgegebenen «Solothurner Sagen» wurde das Kreuz gestiftet, nachdem ein Zimmermann beim Bau der Schmitte vom Dach zu Tode gestürzt sei. Der Zimmermeister und die Angehörigen des Verstorbenen hätten daraufhin das Kreuz im Gedenken an den Verunglückten errichtet. Das Medaillon des Steinkreuzes fehlte seit vielen Jahren. Einem Protokoll-Auszug der Verwaltungsratssitzung der Genossenschaft Alte Schmitte von 1994 ist zu entnehmen, dass die Christlichdemokratische Volkspartei das heutige Medaillon anlässlich der Zusammenlegung der Gemeinden Lohn und Ammannsegg spendete. Der Künstler Urs Fuss aus Rüttenen schuf ein Relief aus Beton, welches die vier Elemente Wasser, Feuer, Erde und Luft darstellt.

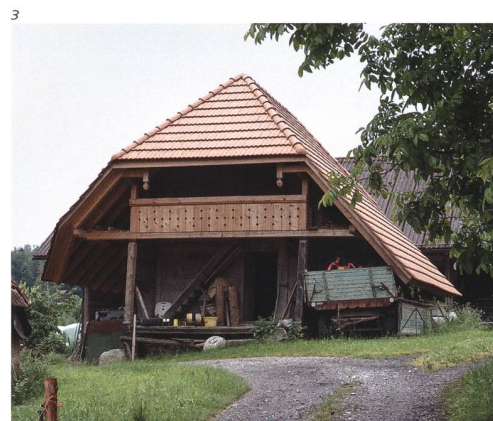
Abb. 3  
Lüsslingen-Nennigkofen.  
Der restaurierte Speicher  
Ringstrasse 3 in Nennigkofen.  
Foto 2020.

rotem Rahmen auf dem Türsturz im Erdgeschoss angebracht. Die Dachhaut sowie die Freibünde, mit Abhänglingen und Knäufen in der Hauptfront, waren in einem schlechten Zustand und mussten erneuert werden, während der durch das grosse Vordach geschützte Kernbau keine grossen Schäden aufwies.

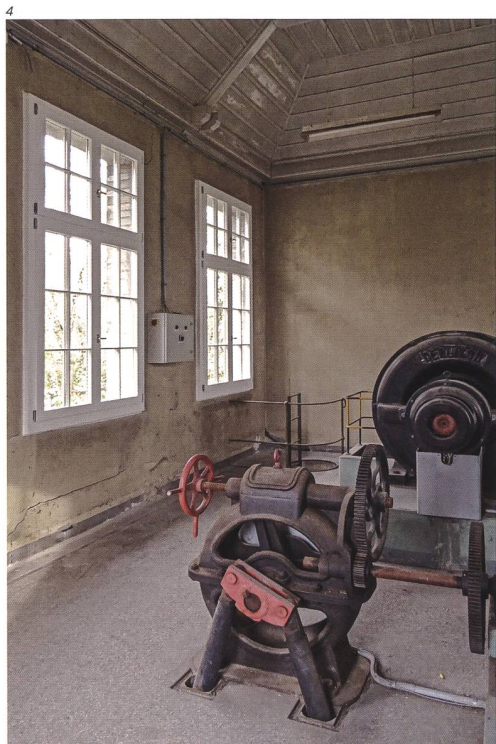
Abb. 4  
Luterbach. Der Innenraum des ehemaligen Turbinenhauses Schoeller, mit dem originalen Generator und den 2019 erneuerten Fenstern. Foto 2019.

men. In einer ersten Etappe wurde nun mit der Erneuerung von Fenster und Türen sowie einer Dachsanierung der Bestand gesichert. Für die Nutzung des Gebäudes folgt hoffentlich bald eine weitere Instandsetzungsetappe inklusive Sicherstellung des Zugangs.

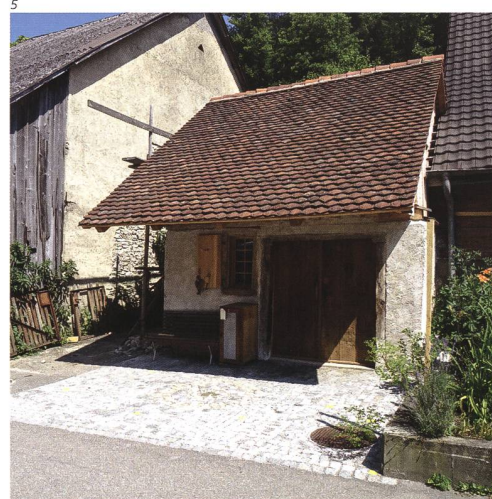
Da seit Jahrzehnten nicht mehr genutzt und darum auch nicht mehr unterhalten, war das Dach des Waschhauses in einem äusserst schlechten Zustand und drohte einzustürzen. Die ungünstige Beanspruchung durch den zerfallenden Dachstuhl führte zu Verformungen am Mauerwerk, weshalb auch der Zustand der Bruchsteinmauern desolat war.

Abb. 5  
Meltingen, Hauptstrasse 71. Das «Buchhüsl» wurde 2019/2020 wieder in Wert gesetzt. Foto 2020.

Der neue Eigentümer mochte das drohende Verschwinden des Waschhäuschens nicht einfach hinnehmen. Er fand im Verein Baselbieter Feldscheunen tatkräftige Mithilfe und zusammen mit viel Eigenleistungen und einem Beitrag aus dem kantonalen Natur- und Heimatschutzfonds eine für ihn tragbare Möglichkeit zur Restaurierung. Das Mauerwerk wurde gefestigt und repariert, indem die Fugen mit Mörtel gefüllt und fehlende Steine ergänzt wurden. Als Witterungsschutz wurden die Mauern aussen wieder mit einem Kalkputz verputzt. Die marode Dachkonstruktion musste teilweise ersetzt werden und bekam eine neue Dacheindeckung mit alten Biberschwanziiegeln.

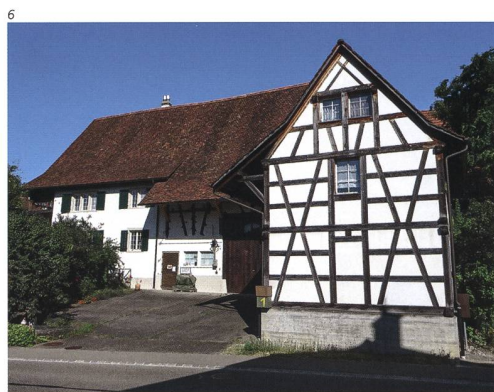
Abb. 6  
Rodorsdorf, Biederthalstrasse 1.  
Das ehemalige Bauernhaus  
«Gwidem» nach der Aussen-  
restaurierung. Foto 2020.

Der 2019 erschienene Band *Die Bauernhäuser des Kantons Solothurn* widmet dem «Gwidem» eine eigene Hausmonografie, das heisst eine Beschreibung des Gebäudes und seiner Baugeschichte, weshalb hier auf eine Wiederholung verzichtet wird. Das seit 1948 unter kantonalem Denkmalschutz stehende Gebäude mit seinem 1988 erneuerten Schopf (*Jahrbuch für Solothurnische Geschichte* 62, 1989, S. 324/325) nimmt an der Strasse nach Biederthal einen wichtigen Stellenwert ein und liegt im Perimeter des Ortsbildes von nationaler Bedeutung. Die Aussenrestaurierung umfasste zur Hauptsache die Instandstellung des Dachs. Soweit möglich wurden die alten Biberschwanzziegel wiederverwendet. Auch die Giebelfassade Nordost mit der Laube war in einem schlechten Zustand. Zudem wurden Verputz- und Malerarbeiten vorgenommen. Die bestehenden Sprossenfenster in der Westfassade wurden restauriert und drei Fenster auf der Gebäuderückseite, die bisher keine Sprossen hatten, neu als Sprossenfenster ausgeführt.

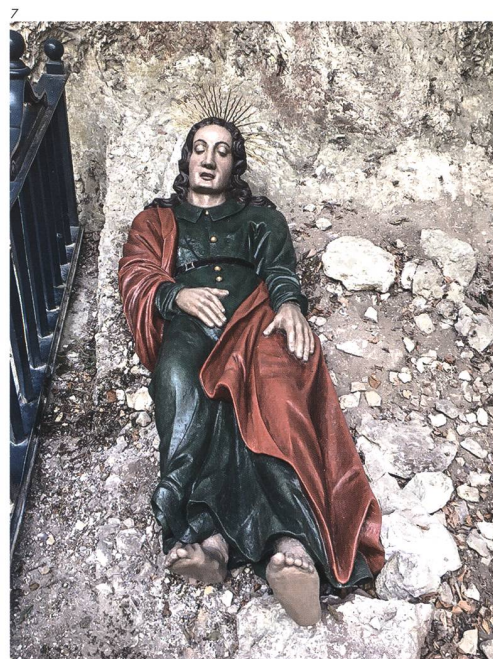
Abb. 7  
Rüttenen, Ölbergdarstellung in  
der Einsiedelei St. Verena.  
Holzfigur des Johannes nach  
der Restaurierung 2018.

Diese unmittelbar vor der Verenakapelle in eine Felsnische integrierte Ölberggruppe wurde 1691 vom Leutpriester Hans Balthasar Junker gestiftet und von unbekannten Künstlern geschaffen. Die barocke Darstellung beinhaltet perspektivisch angelegte, überlebensgrosse Figuren der drei schlafenden Lieblingsjünger Jesu: Johannes, Jakobus und Petrus. Über ihnen betet Christus mit erhobenen Armen zum Himmel, während im Hintergrund Judas mit den Häschern von Jerusalem heraneilt. In einem barocken Rahmen um die Szene werden Gottvater und Engel mit Symbolen des Leidens figürlich dargestellt. Von den drei Figuren der Jünger hat nur noch jene des Petrus in Terrakotta von 1691 überdauert, während Johannes und Jakobus vielleicht später als Holzfiguren entstanden. Da die Werke der Witterung ausgesetzt sind, traten äussere Schäden, Risse, Holzfäule und Beschädigungen durch Steinschlag auf, insbesondere bei der stark exponierten Johannesfigur. Die in einer Felsnische besser geschützte Terrakottafigur des Petrus zeigte vor allem Schäden in den Malschichten. Die Skulpturen bedürfen regel-

Der Restaurator entfeuchtete die Holzfiguren im Klimazelt, reinigte und festigte alle drei Jünger, kittete Fehlstellen und Risse, retuschierte sie und trug einen Schlussfirnis auf. Vorgängig führte er Farbsondierungen zur Bestimmung der originalen Farbigkeit durch und sprach sie mit der Denkmalpflege ab. Zusätzlich reinigte und reparierte er die Laterne über der Szene und brachte einen Taubenschutz an. Die Restaurierung der drei Jüngerfiguren ist ein wichtiger Beitrag zum Erhalt dieser Skulpturengruppe, die eine seltene Kombination aus Natur und Kunst darstellt.

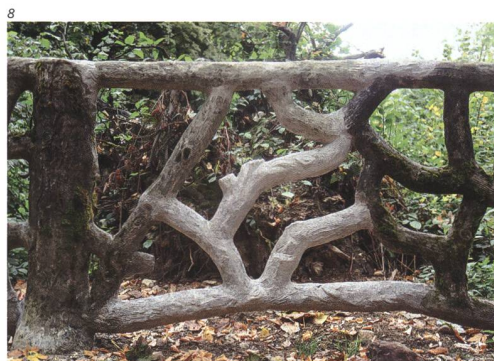
Letztmals fand 1994 eine Restaurierung des Geländers statt. Anlass für die 2019 ausgeführten Arbeiten war die Beschädigung durch einen Baum, der im Frühling 2018 bei einem Sturm umgestürzt war. Dieser hatte einen ganzen Geländerabschnitt zu Boden gerissen und in zahlreiche Teile zerbrechen lassen. Nach der Bergung der einzelnen Bruchstücke wurden diese im Atelier des Restaurators ausgelegt und unter Einsetzen von neuen Armierungsstäben in der richtigen Zusammensetzung wieder zusammengeklebt. Fehlende Teile bildete der Restaurator mit Hilfe einer selbst angefertigten Schalung aus Ton in Beton nach. Diese rohe Form wurde schliesslich mit Modelliermörtel umgeben, und die Oberfläche erhielt in aufwendiger Detailarbeit die Ast- und Rindenstruktur von echtem Knebelwerk. Der rekonstruierte Geländerabschnitt wurde vor Ort wieder eingesetzt und mit dem noch stehenden Geländer verbunden. Gleichzeitig mit dieser Arbeit erfolgten am übrigen Geländer eine Zustandskontrolle und die Behebung von diversen Schäden wie Bruchstellen oder instabilen Fundationen. Dabei wurde sorg-

Abb. 8  
Rüttenen, Waldpark Wengistein, Detail des Zementgeländers beim Känzeli nach der Restaurierung 2019.

sam darauf geachtet, nur an den wirklich notwendigen Stellen zu reinigen und zu flicken, denn das Geländer sollte so viel wie möglich von seiner Patina und vom Moosbewuchs behalten. Die heute gut sichtbaren hellen Flickstellen werden sich rasch wieder in das Gesamtbild integrieren.

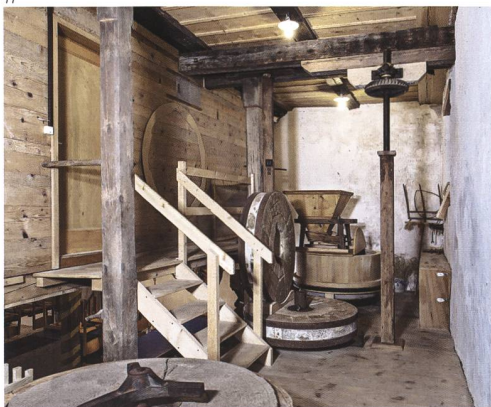
Abb. 11  
Welschenrohr, Mühle 69.  
Der Mahlgang der Lochmühle ist seit 2019 wieder funktionsfähig. Foto 2020.

Nachdem 2016 ein defektes Lager den Mahlgang stilllegte, war es der Wunsch des Eigentümers und der Freunde der Lochmühle, die Mühle so zu restaurieren, dass wieder Mehl gemahlen werden kann. Mit dem «Mühlendoktor» Kurt Fasnacht konnte für dieses Vorhaben ein erfahrener Spezialist gewonnen werden, denn er versteht sich nicht nur auf das Restaurieren von Mühlen, sondern ist als gelernter Müller auch Fachmann in der Produktion dieses heute zwar selbstverständlichen, aber doch wichtigen Grundnahrungsmittels – ohne Mehl kein Brot. Der zu Schauzwecken restaurierte und reaktivierte Mahlgang für Weissmehl konnte am Mühlentag 2018 eingeweiht werden. Neben verschiedenen Reparaturen am Getriebe und dem Ersatz der fünfzig aus Hagebuchenholz gefertigten Zähne am grossen Kammerad brauchte es unter anderem einen neuen Trichter mit Rüttelschuh und dann natürlich das fachgerechte Ausnivellieren des Läuferteins und die Inbetriebnahme der ganzen Anlage. MARKUS SCHMID

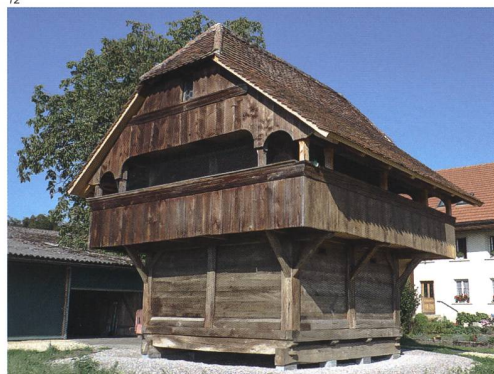
Abb. 12  
Wolfwil, Speicher Schweissacker 2b nach der Versetzung und Restaurierung. Foto 2018.

Dach wurde abgebaut. Mit viel Eigenleistung und Herzblut wurde der Speicher auf neue Fundamente gestellt und restauriert. Das Dach erhielt wieder die alten Biberschwanzziegel.

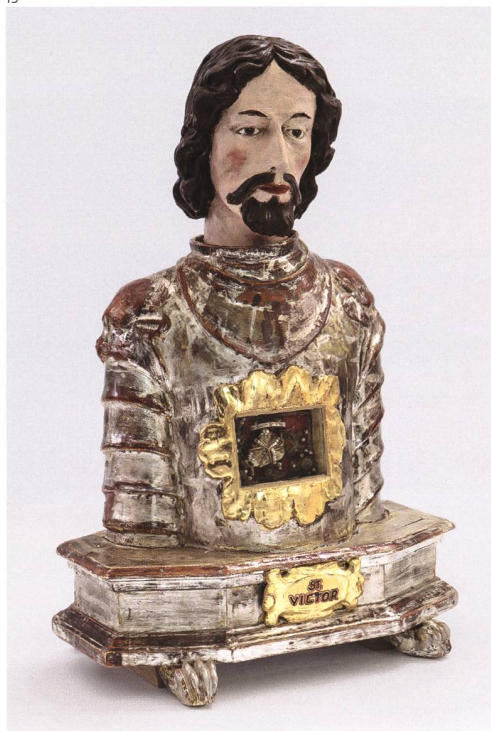
Abb. 13  
Zullwil, Reliquienbüste  
des heiligen Viktor, nach der  
Restaurierung 2019.

Die beiden aus Lindenholz geschnitzten und mit einer Polimentversilberung gefassten Büsten befanden sich in schlechtem Zustand. Sie wiesen einen starken Wurmbefall auf, das Holz war teilweise gebrochen und die Fassung partiell lose, die Köpfe waren unschön mit Silberfarbe überstrichen worden, und das Glas der Reliquienfenster war gebrochen. Wie eine genauere Untersuchung aufgezeigt hat, waren die beiden Büsten im 18. Jahrhundert neu gefasst worden. Die polychrome Originalfassung aus dem 17. Jahrhundert war partiell, vor allem bei Fehlstellen, noch erkennbar. Man entschied sich aber, die sichtbare jüngere Fassung zu konservieren und auch nur an den nötigsten Stellen Retuschen anzubringen. Die weiteren Massnahmen bestanden in der Entfernung des unpassenden Silberanstrichs an den Köpfen, einer Holzwurmbehandlung und dem Glasersatz bei den Reliquienfenstern.

Dank den zurückhaltenden Massnahmen ist es gelungen, die beiden vernachlässigten Büsten wieder in Wert zu setzen, ohne sie ihrer authentischen Alterswürde zu berauben.
