Die Renovation des Klosters Wettingen

Autor(en): **Fuhrmann, Verena**

Zeitschrift: **Badener Neujaersblätter**

Band (Jahr): **52 (1977)**

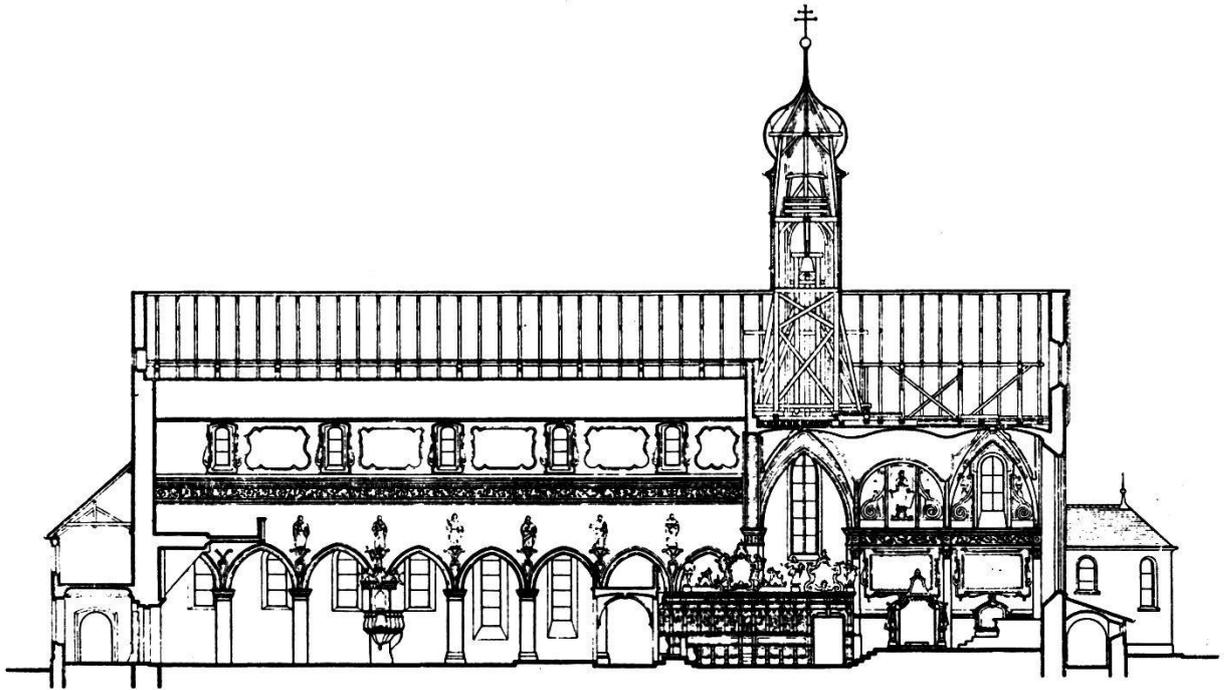
Längsschnitt der Klosterkirche Wettingen

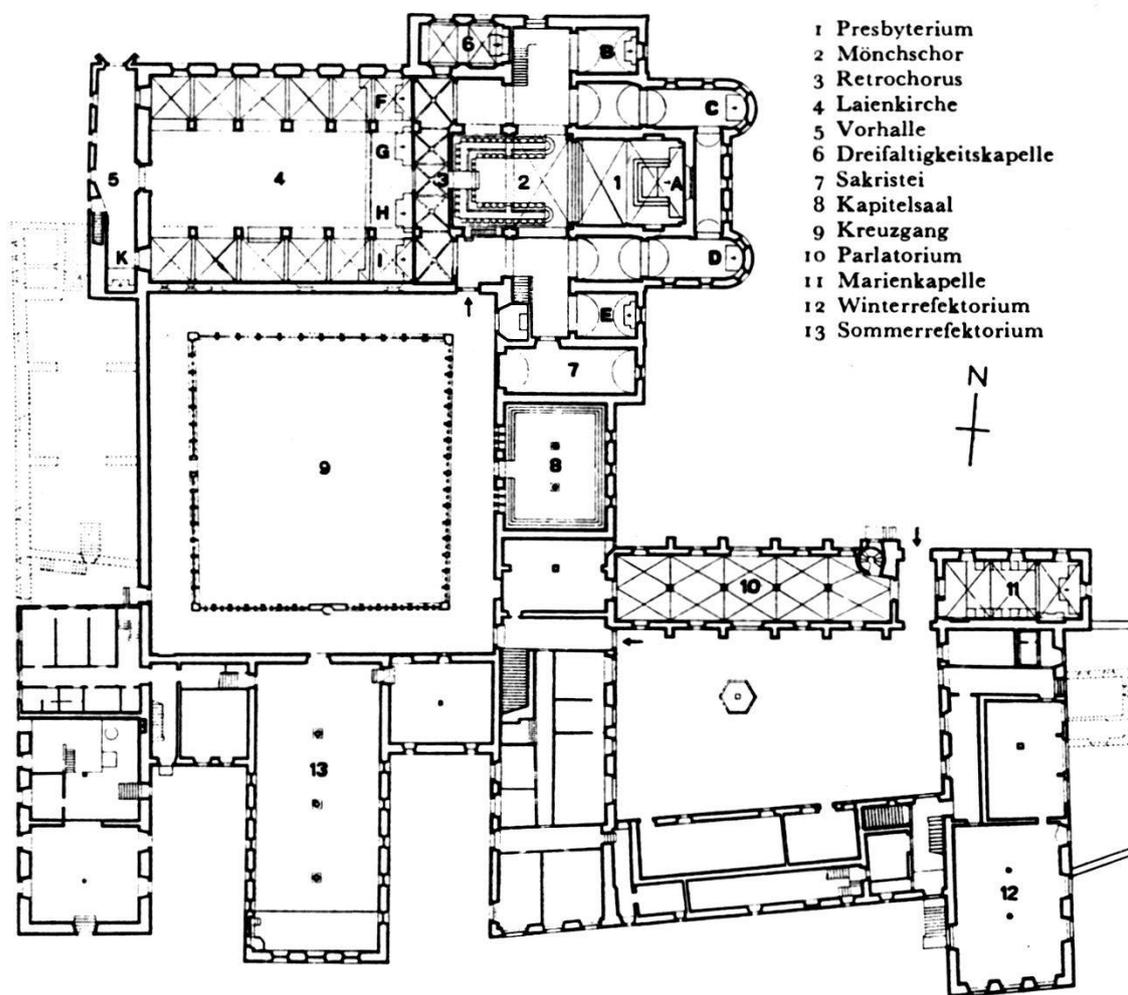
Grundriß der Klosteranlage.

Altäre: A Hochaltar; B Felix und Regula; C Johannes; D Peter und Paul; E Benedikt und Bernhard; F Marianus und Getulius; G Hl. Kreuz; H Muttergottes; I Bernhard; K Viktor

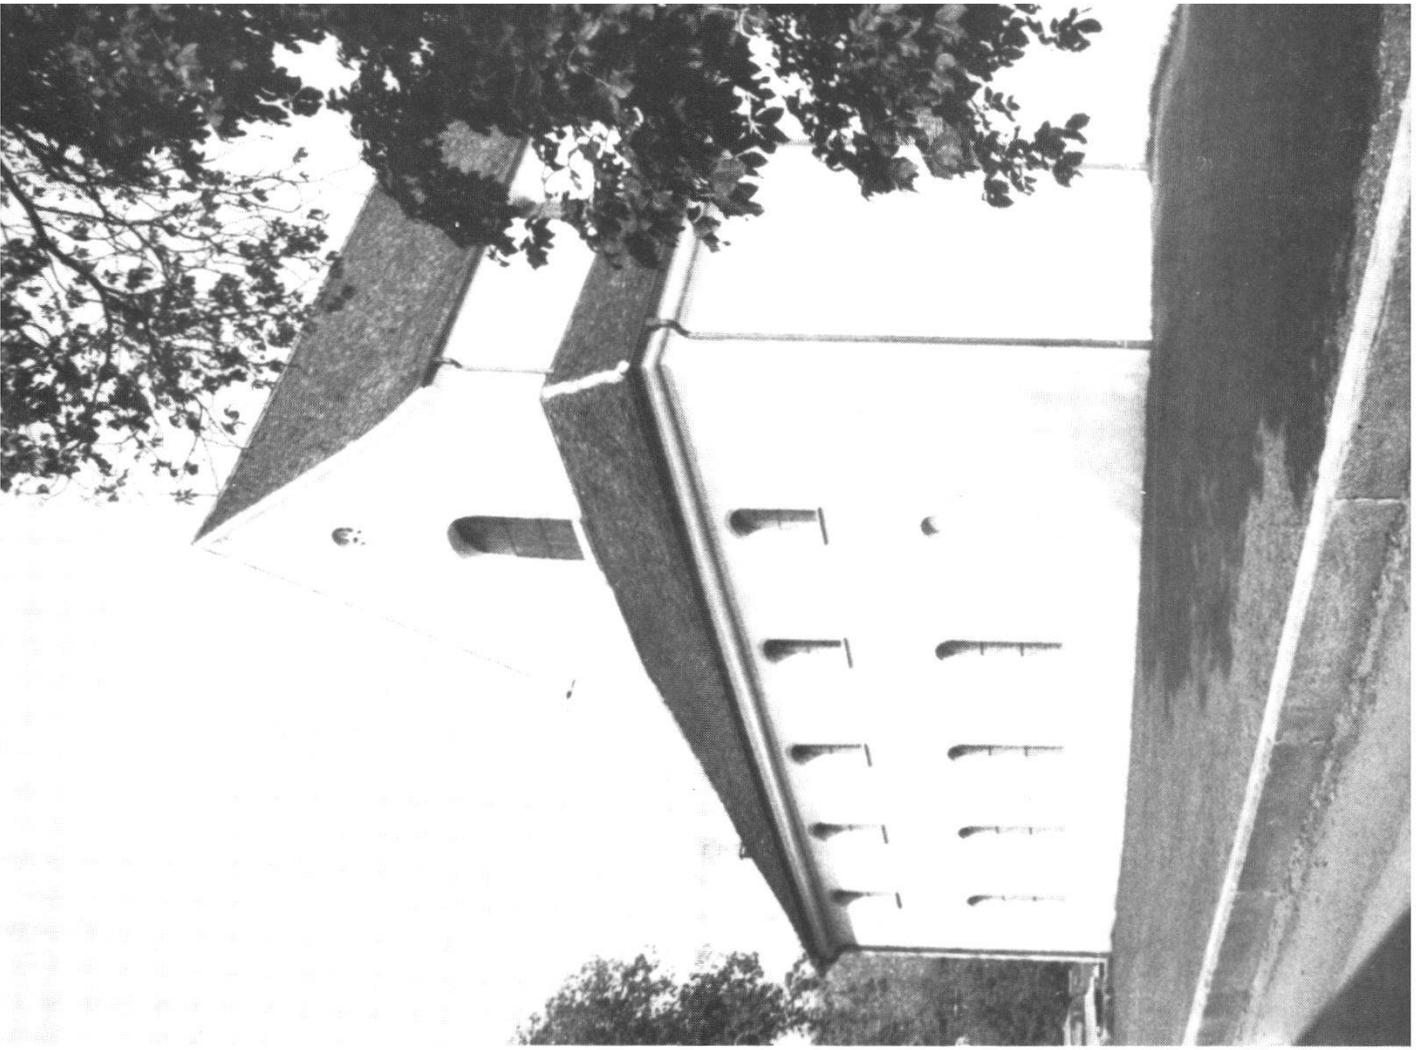
- 1 Westfassade Klosterkirche Wettingen vor der Renovation. Aufnahme 1971
- 2 Westfassade Klosterkirche Wettingen nach der Renovation. Aufnahme 1976
- 3 Nordfassade Klosterkirche Wettingen nach der Renovation. Aufnahme 1976
- 4 Klosterkirche Wettingen nach der Renovation (West- und Südseite). Aufnahme 1976
- 5 Kapitelsaal Kloster Wettingen vor der Renovation. Aufnahme 1953
- 6 Kapitelsaal Kloster Wettingen nach der Renovation. Aufnahme 1976
- 7 Die fünf Dokumente aus der Turmkugel Klosterkirche Wettingen mit den Jahreszahlen 1653, 1731, 1762, 1774, 1836, sowie zwei alte Goldkreuzchen. Daneben die Zinnhülle, in welcher sie luftdicht abgeschlossen waren. Aufnahme Herbst 1975
- 8 Ebenfalls in der Turmkugel in einem alten versiegelten Glas: Reliquien der Heiligen Marianus und Getulius. Aufnahme Herbst 1975

Mit den für 1972 bewilligten Fr. 210 000.– wurde als erstes die Westfassade restauriert. Die feuchten und zu wenig tiefen Aussenmauern wurden abschnittsweise mit Betonfundamenten unterfangen und gegen die aufsteigende Feuchtigkeit isoliert. Der abgebröckelte Fassadenputz wurde abgeschlagen und erneuert, die Mauerrisse ausgebessert. Dabei erhielt das grosse Giebelfenster wieder die ursprüngliche gotische Form und auch die zerstörte Giebelrosette konnte erneuert werden.

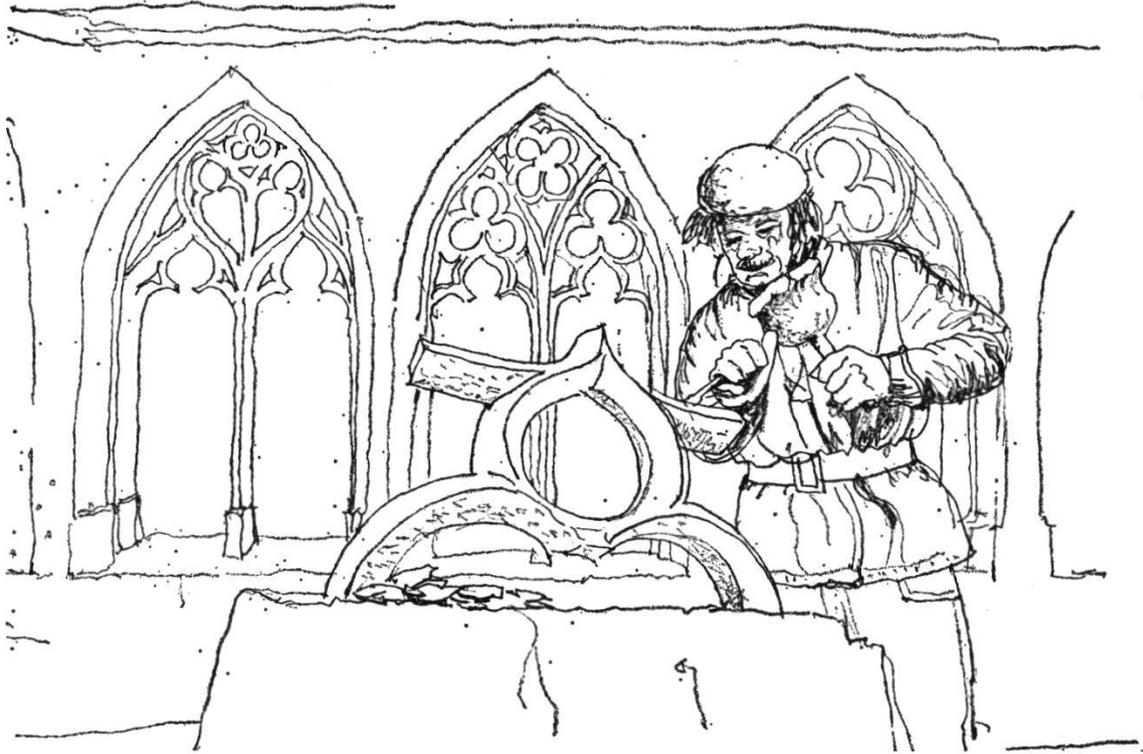
Steinmetz arbeitet an einem Masswerk im Kreuzgang Wettingen

Im Laufe des Jahres 1974 konnten vor allem die Arbeiten im *Kreuzgang* vorangetrieben werden. Der Nordarm mit zwölf rundbogigen Säulenarkaden stammt aus dem 13. Jahrhundert, während die drei übrigen Flügel nach dem Brand von 1507 spätgotisch erneuert wurden. Als erstes wurden die Fundamente auf der Hofseite verstärkt, da die Masswerkfassade eine gefährliche Neigung nach aussen aufweist. Dann galt es, dem Zerfall der Sandsteinmasswerke und Muschelkalkpfeiler Abhilfe zu schaffen. Die kostbaren farbigen Glasbilder (136 Kabinettscheiben und 40 Masswerkscheiben aus vier Jahrhunderten) mussten ausgebaut werden, um zerbrochene und beschädigte Stellen zu restaurieren. Die Glasbilder sollen nach dem Wiedereinbau beidseitig mit Sicherheitsscheiben geschützt werden. Der erfahrene Bildhauer und Steinmetz Romano Galizia aus Muri und Bruno Egger aus Mellstorf arbeiten im Kreuzgang praktisch noch immer mit den gleichen Werkzeugen wie ihre Kollegen im Mittelalter, nämlich mit Klöpfel, Fäustel, Spitzeisen, Scharriereisen und Flächeneisen. In letzter Zeit sind zudem neue Mittel und Techniken entwickelt worden, um den alten brüchigen Stein zu reinigen, zu festigen und zu härten. Hier gilt für die Restaurierung der Masswerke ein wichtiger Grundsatz der heutigen Denkmalpflege: Möglichst viel Ursprüngliches, das heisst echte Substanz erhalten und möglichst wenig Neues einsetzen! Nach dieser Devise arbeitet auch der Stukkateur Karl Bilgerig, der an den ausdrucksvollen Gipsstatuen im Kreuzgang (Wettinger Äbte und Gönner), fehlende Hände und Köpfe kunstvoll anbaut und unzählige Laufmeter schönster Stuckprofile (Eier- und Perlstäbe) von früheren Übertünchungen und billigen Flickern befreit und wieder ergänzt. In sehr schlechtem Zustand waren auch die Kreuzgangdächer, die als erstes instandgestellt und auf der Innenseite mit einer einfachen Naturholzdecke aus Tannentäfer verkleidet wurden.

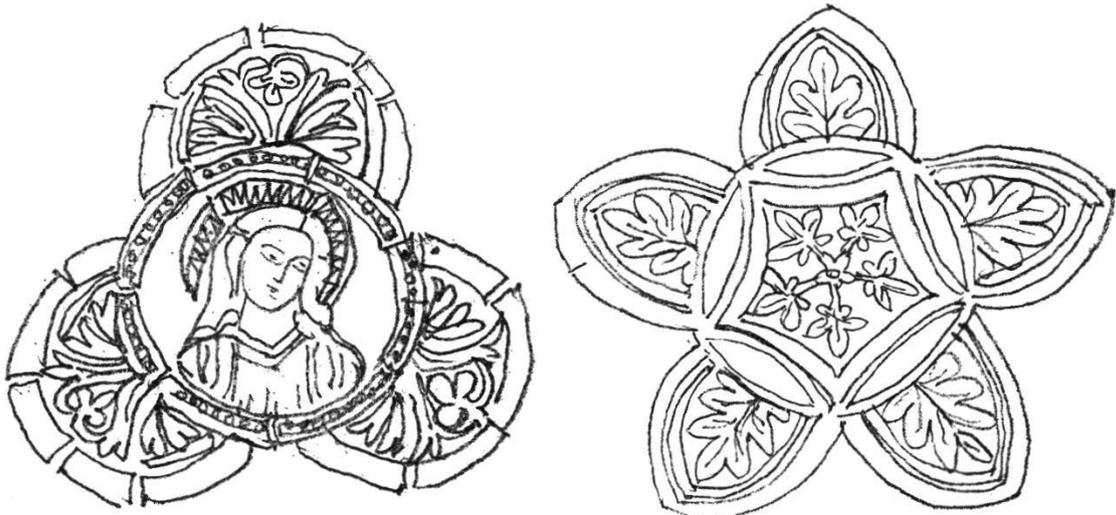
Masswerkscheiben Kreuzgang Wettingen

Ein besonderes Problem stellte die Verglasung der Masswerke im Kreuzgang dar: Diese sollten nach alter Väter Sitte mit mundgeblasenen Butzen (oder Mondscheiben) von feinen Bleirauten zusammengehalten auf der Kreuzganghofseite verglast werden. Die Einteilung der Butzenscheiben darf die Vielfalt und Eigenständigkeit der geometrischen Masswerkformen nicht stören. Diese Altverglasungen sowie die Restauration der Kabinettscheiben wurden von Alfred Rajsek aus Boswil und Konrad Vetter aus Bern ausgeführt.

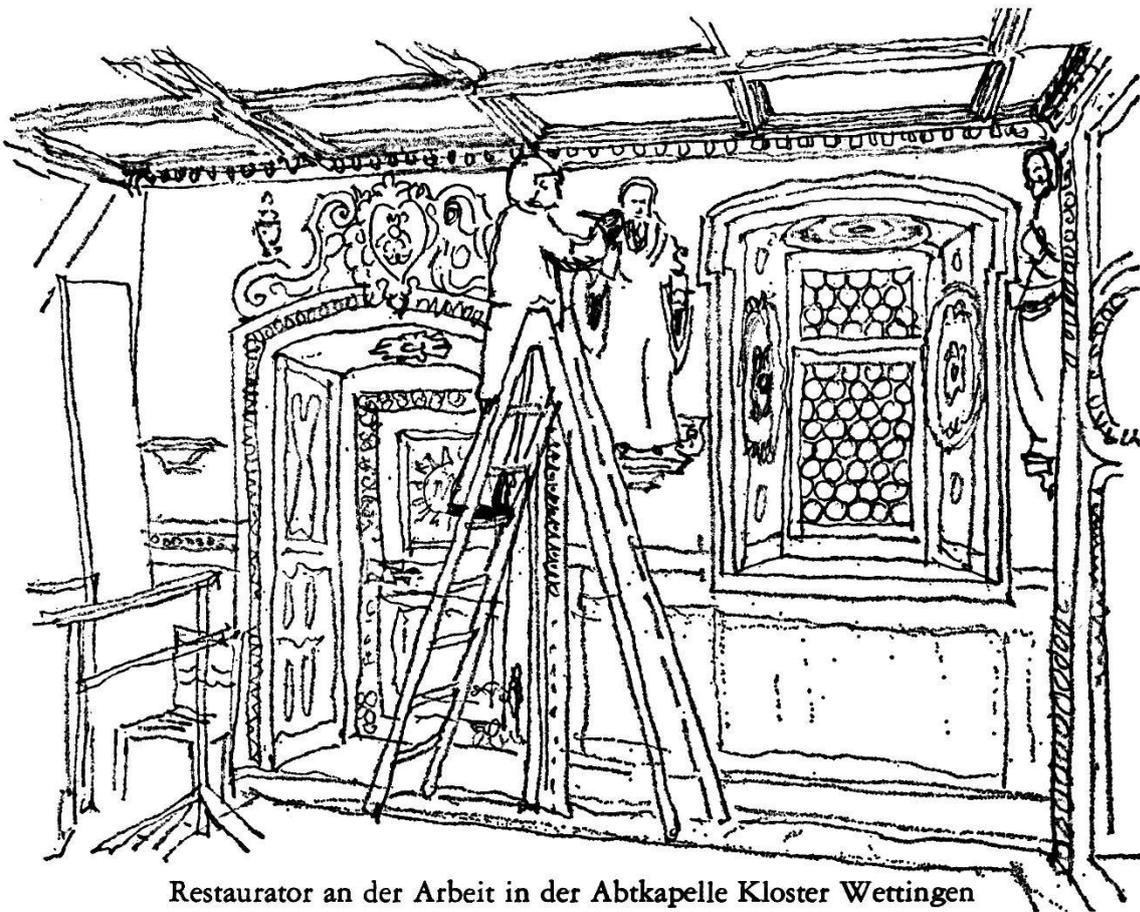
Restaurator an der Arbeit in der Abtkapelle Kloster Wettingen

Ebenfalls 1974 wurde mit der Restaurierung der *Abtkapelle* begonnen, eines Raumes aus der ersten Hälfte des 17. Jahrhunderts, der dem baufreudigen Abt Peter Schmid als private Kapelle diente. Dieser hinter der Winterabtei im 2. Stock des Hauptgebäudes liegende «Abstellraum» war seit langem in äusserst pitoyablem Zustand. Es sind folgende Arbeiten ausgeführt worden: Entfernen von mehreren Farbanstrichen an der alten Kassettendecke, Instandstellen der Wandtäfer und der phantastisch geschnitzten Türeinfassung durch Hans Schibli aus Wettingen, Ergänzen der handgemachten Bodenkacheln, Restaurieren von bemalten Stuckfiguren und Stuckornamenten sowie von Wandmalereien. Hier und auch im Kreuzgang war es Wilhelm Kress aus Brugg, der mit besonderem Können die alten polichromen Bemalungen freilegte und sorgfältig restaurierte.

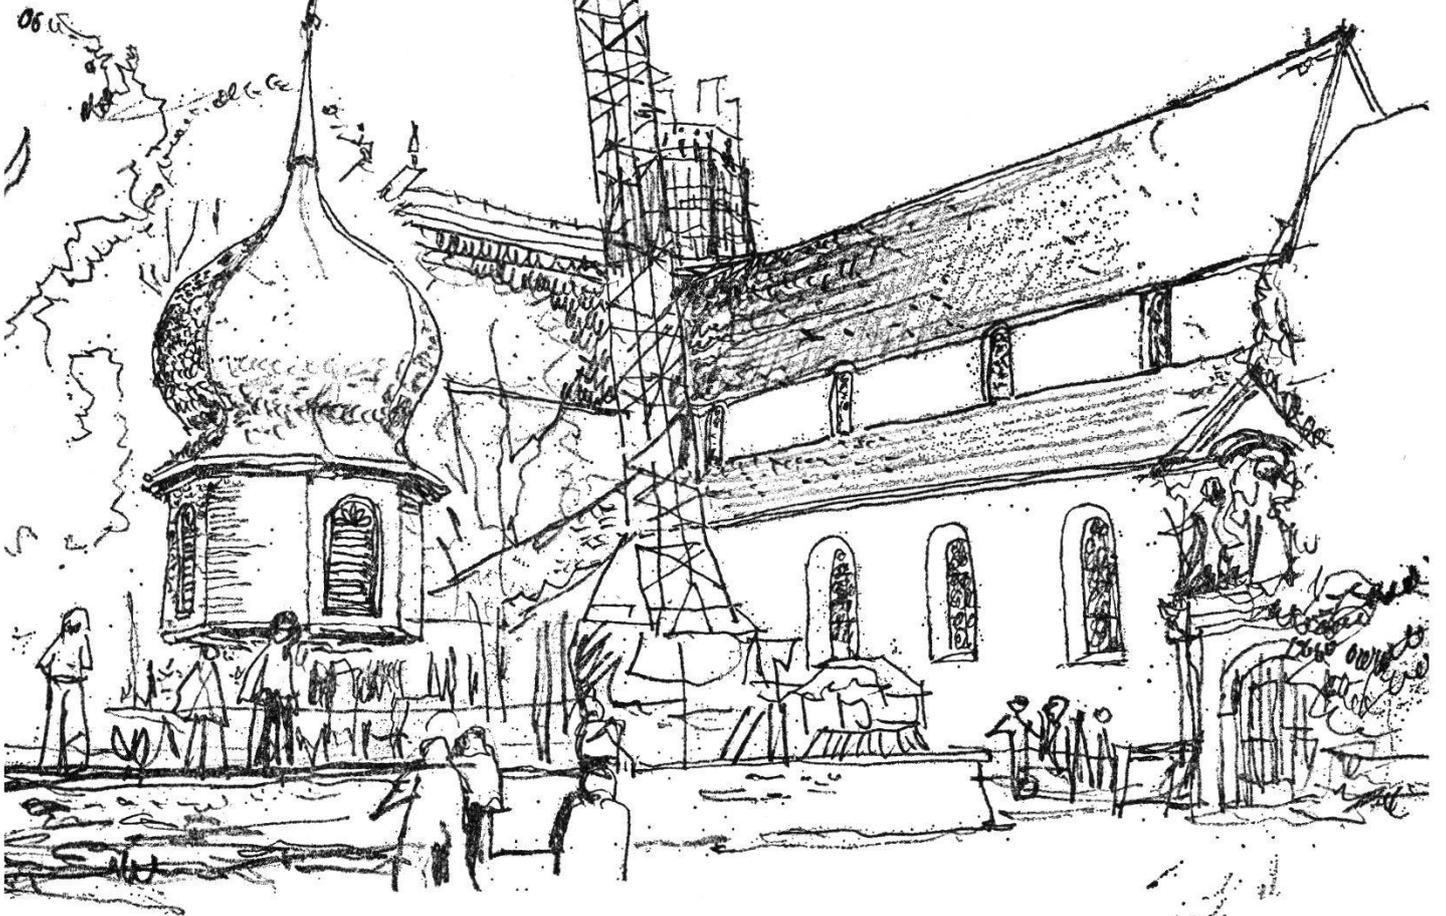
Die obere Hälfte des Zwiebelturmes wird mit dem Kran an den alten Platz gesetzt.
(Oktober 1975)

auch das Fernsehen war dabei – der nach altem Vorbild neugebaute Zwiebelturm mit einem mächtigen Kran an den alten Platz gesetzt (36 m über Boden). Die neue Zwiebel wie auch der Turmschaft wurden, im Gegensatz zur alten Blechverkleidung und den Eternitschindeln, mit 101 000 Stück handgemachten Lärchenschindeln verkleidet, was natürlich den Protest der Feuerpolizei hervorgerufen hat. Mit einer Asbestabdeckung unter den Schindeln und einer vorschriftsgemässen Blitzschutzanlage glaubt man indessen, die Brandgefahr gänzlich eliminieren zu können. Unter der alten verrosteten Turmhaube haben wir alte, handgemachte und rot gestrichene Holzschindeln gefunden; – ein Grund mehr, unseren Turm nicht in Wind und Wetter ergrauen zu lassen, sondern als markanten braunroten Akzent in die grüne Umgebung zu setzen.
