Autor(en): **Kappeler, Robert**

Zeitschrift: **Badener Neujaersblätter**

Band (Jahr): **61 (1986)**

«KEINE SCHÜTZENSWERTEN OBJEKTE»

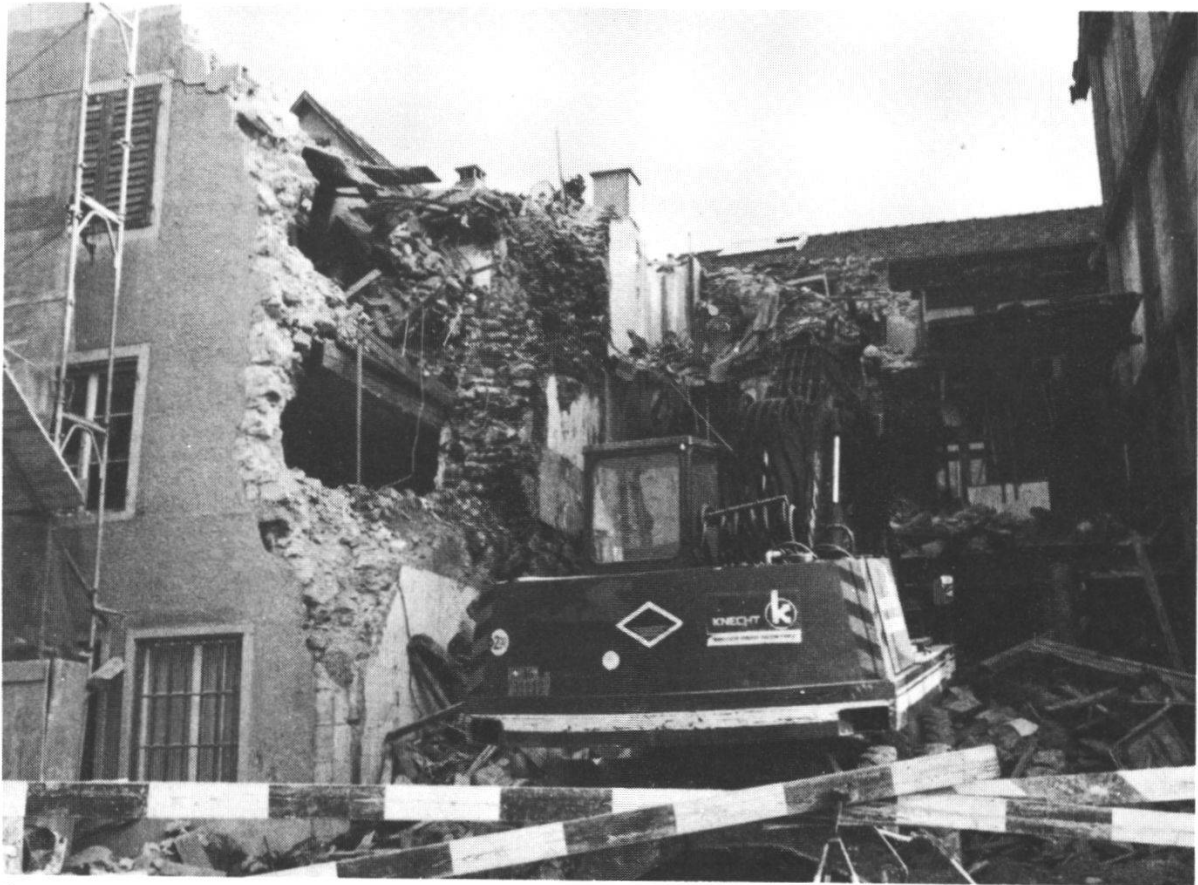
1 Der Abbruch im Moment des Balkenfundes: Die Massivgeschosse der ehemaligen Post stehen noch weitgehend; die Vorderseiten der Häuser «Blauer Hut» und «Roter Hut» sind bereits eingerissen.

Der Abbruch wurde so durchgeführt, dass man kaum einen Einblick in die Struktur der alten Häuser tun konnte. Immerhin fand ich eines Tages im abtransportbereiten Abbruchholz einen zersägten, schön gekehlten Mäanderbalken von gewaltiger Dicke, das typische Lager für die spätgotisch-frührenaissancezeitlichen Stubendeckenkonstruktionen, wie sie beispielhaft im Tagsatzungssaal und in der «Rose» zu sehen sind. Diese Konstruktion entsprang dem Bedürfnis nach grösseren Räumen und besserer Durchfensterung der Frontwände und war häufig mit einer Fenstersäule gekoppelt (genauer beschrieben in den «Badener Neujahrsblättern» 1969, S. 37 ff.).

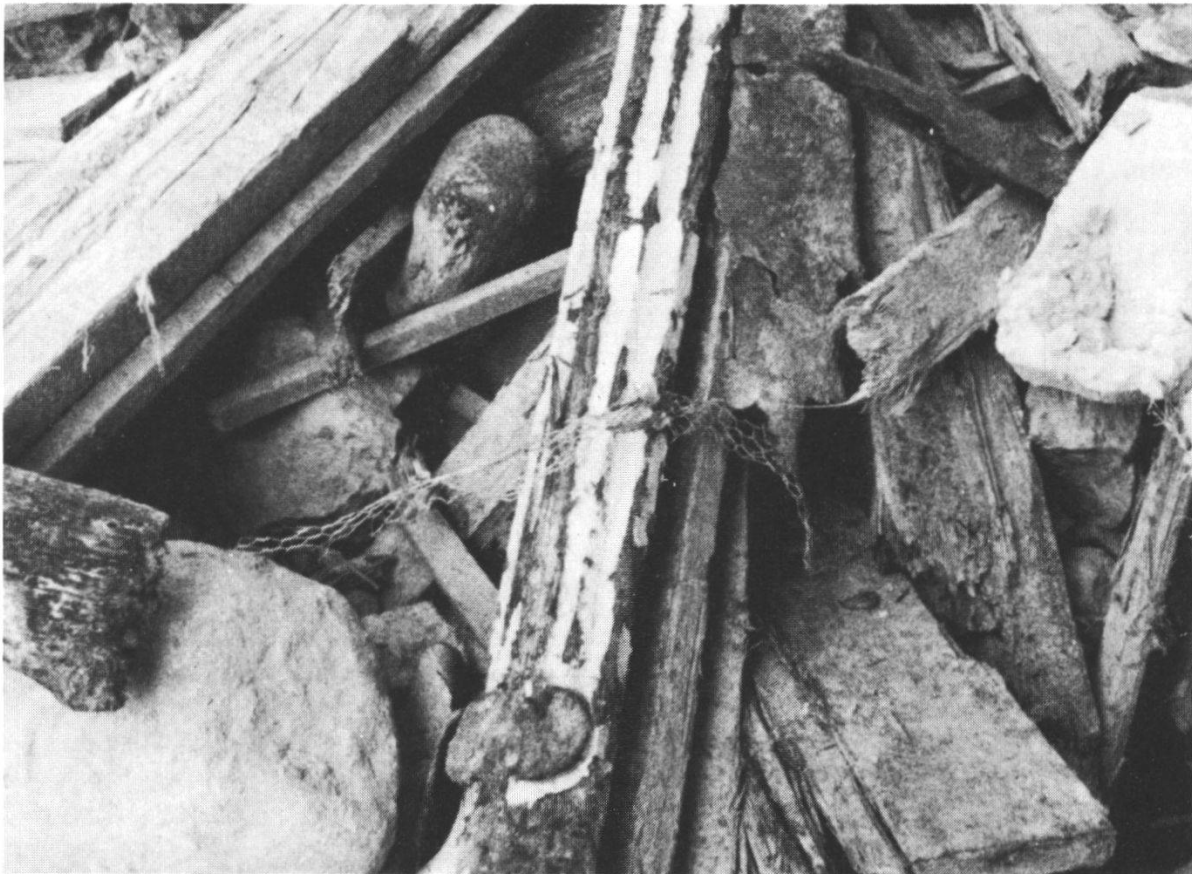
2 Kiehlbalken, Tragbalken einer Stubendecke, mit Herzblattmotiv und typischer Bretter-Nut. Sichtbar war nur etwa die Hälfte des Balkens.

Darauf durchsuchte ich an einem Wochenende den vom Abbruchtrax grässlich zermalmtten Abbruchschutt und fand, wie erwartet, die Reste einer Decke mit gekehlten Tragbalken, deren Köpfe das spätgotische Herzblattmotiv aufwiesen. Dem Abbruchstand nach zu schliessen, musste die Decke entweder aus dem Haus «zum blauen Hut» oder «zum roten Hut» stammen, vermut-
