Villa Burghalde in Baden

Aussenrenovation 1993/94, Erschliessung und Ausbau des Dachraums 1994/95

Ernst Strebel

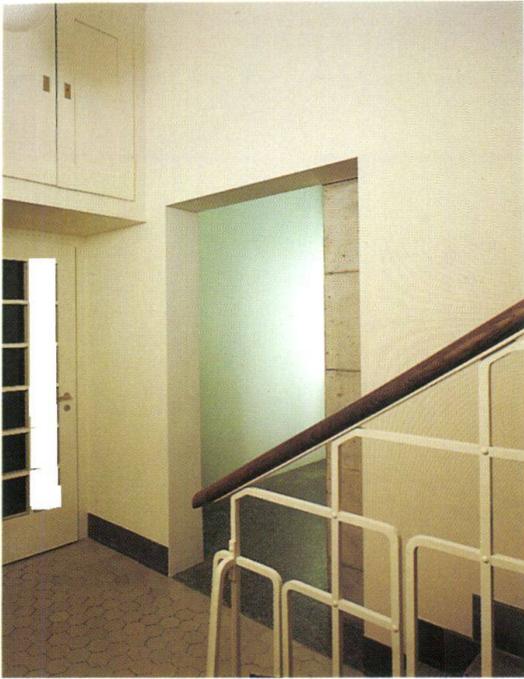
Oben links:
Lifteinbau neben Diensttreppe, hier im Erdgeschoss. Die neuen Bauteile übernehmen die bereits vorhandene Thematik der naturfarbenen Oberflächen (Beton, Terrazzo) und fügen sich additiv neben das Bestehende (Foto Heinrich Helfenstein, Zürich).

Typologisch ist der Lift ein massiver Eingriff in die gegebene Struktur. Ein Eingriff im Bereich der Repräsentationsräume stand nicht zur Debatte. Angelehnt an die bestehende Diensttreppe, führt dieser wie die Treppe nun vom Unter- bis ins Dachgeschoss. Die Ateliernutzung im Kehlgebälk ist keine Erfindung unserer Zeit. Das Atelier (für Bildhauer, Maler, Fotografen, als Zeichnungssaal usw.) ist um 1900 bei bedeutenden Entwürfen in Europa oft anzutreffen, und die Architekten der Burghalde realisierten dieses Konzept in verschiedenen Bauten (z. B. bei der Gewerbeschule in Aarau).

Die Materialien treten wie in der Vorgabe möglichst in ihrer Naturform auf: Der Liftschacht bleibt Sichtbeton, die Böden Terrazzo oder naturfarbener Holzstein. Die Weissputzflächen sind weiss gestrichen.

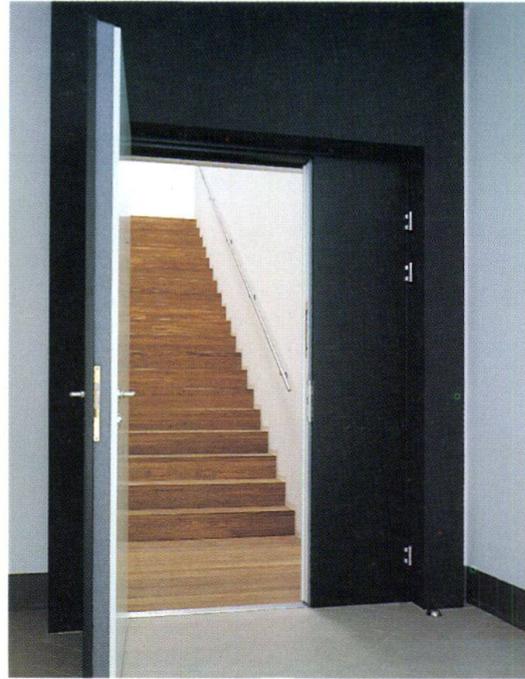
Oben rechts:
Treppenaufgang vom Dachgeschoss zum Dachraum (Foto Heinrich Helfenstein, Zürich).

Zur Burghalde selbst hält sich unser Einbau an weitere konzeptionelle Vorgaben: Wie bisher führt die Verbindung vom Dachgeschoss in den Proberaum über eine einläufige, «frei» disponierte Treppe. Und wie das Gegenstück, die Treppe vom Herrenzimmer im Erdgeschoss in das darunterliegende Billardzimmer, ist auch sie volumetrisch autonom formuliert (siehe Längsschnitt). Auch das Konzept der in sich selbständig ausgebildeten Raumbereiche ist im Einbau übernommen.

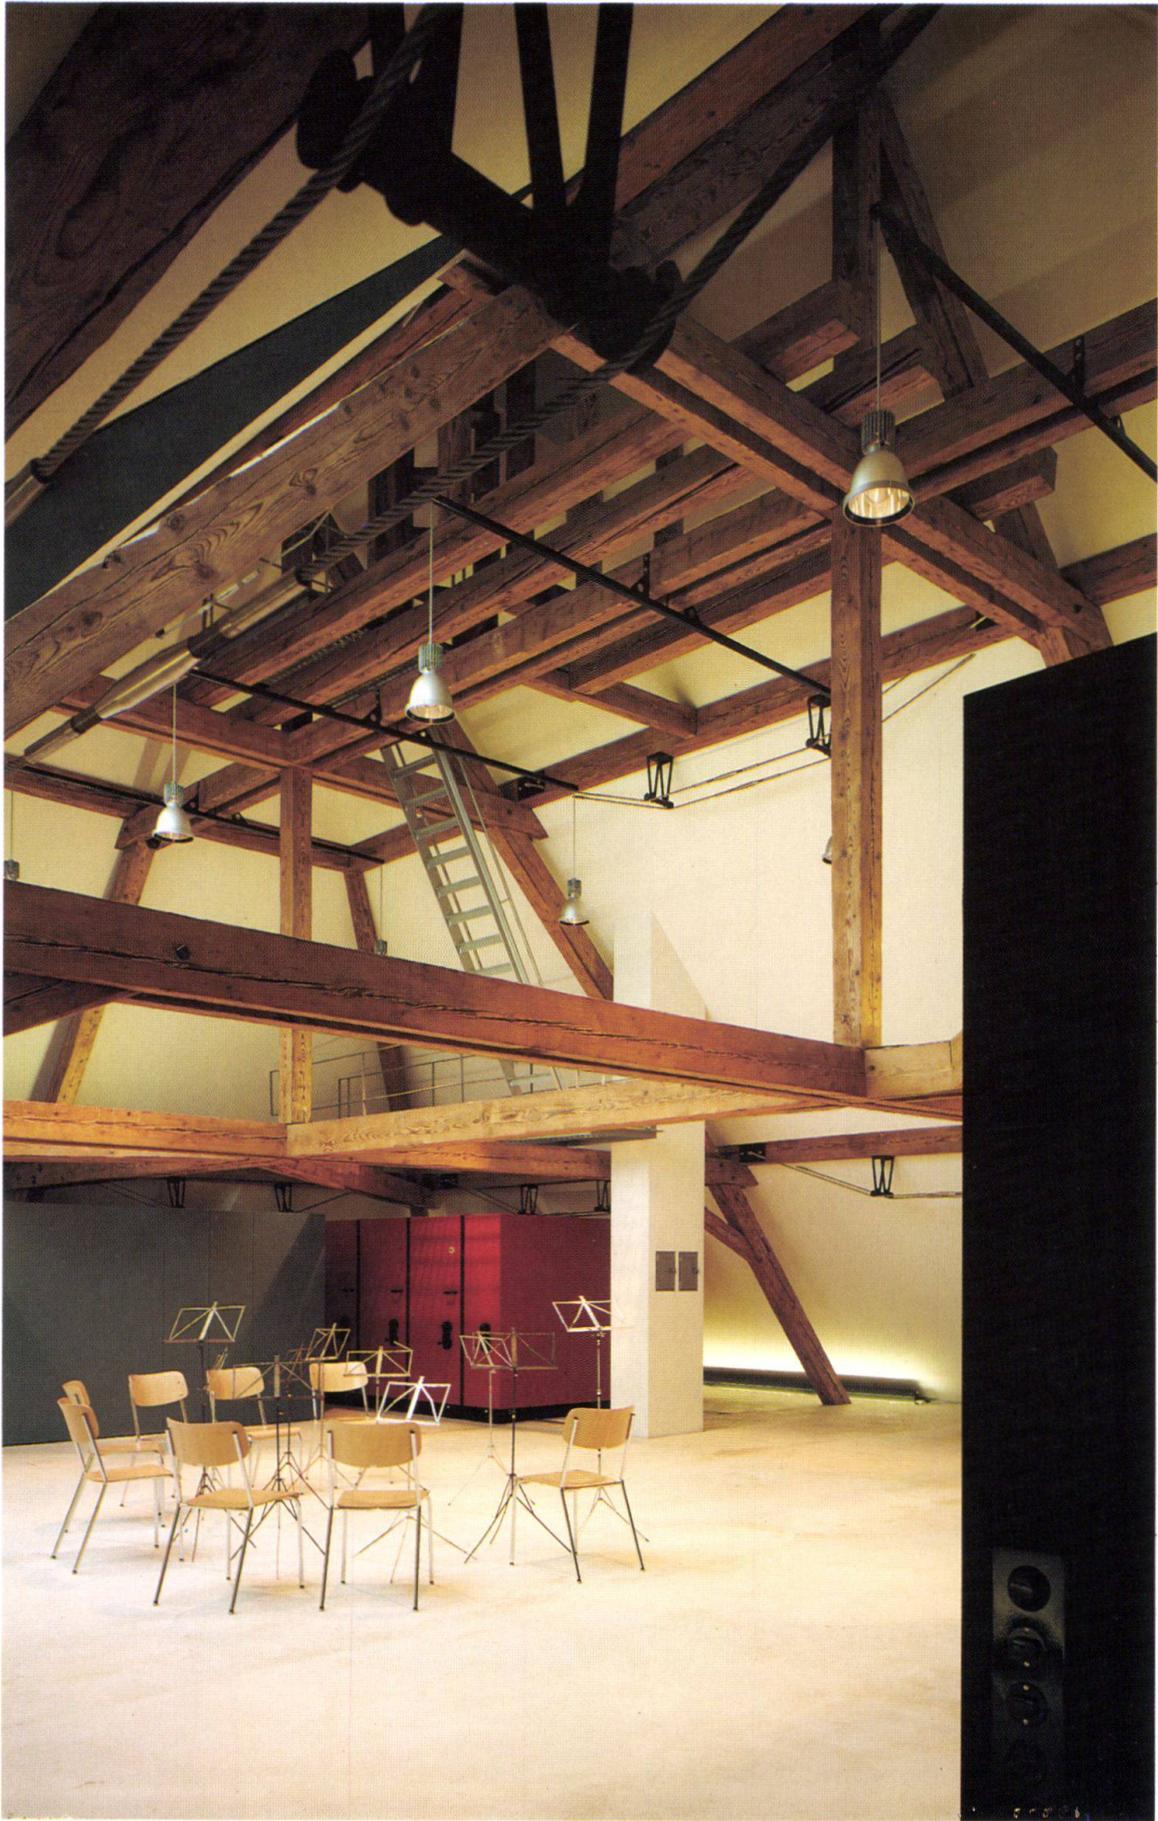
Rechte Seite:
Dachraum, umgebaut zum Musikproberaum. Der Raumeindruck wird bestimmt durch den vierfach liegenden Dachstuhl mit Hängepfosten und Zangen auf zwei Ebenen. Hinten und am Bildrand die neuen Einbauten mit dem Treppenaufgang (rechts), Instrumentenboxen und Rollgestellanlage (hinten). Feine Unterspannungen verstärken die primäre Dachkonstruktion (Schneelasten und massive Schalldämmung). Die Beleuchtung (bei der Schnittstelle von Dachfläche und Boden, auf den unteren Zangen und hängend an den oberen Zangen) erhellt den Probereich und unterstützt den bestehenden Dachraum (Foto Heinrich Helfenstein, Zürich).

Das vorhandene Kehlgebälk ist konstruktiv ein «Pfettendach mit vierfach liegendem Stuhl und Hängepfosten», ist im Scheitel gut neun Meter hoch und überspannt stützenfrei gegen 350 Quadratmeter. Hier sollte ein grosses Probelokal entstehen. Für Behinderte konnte ein Lift die Erschliessung der wichtigsten Geschosse verbessern.

Auf der räumlichen wie auf der Detailebene stellen sich die Einbauten bewusst hinter die Vorgaben. Der Proberaum bleibt in seiner Materialisierung ein «Atelier» und tritt nicht in Konkurrenz zu den bestehenden Repräsentationsräumen. Die vorhandene Hierarchie bleibt gewahrt. Im Detail wird stets «hinzugefügt»: Der Lift steht «hinter» der bestehenden Treppenhaustragwand. Die neuen Einbauten stehen ausserhalb gegebener Strukturen. Die statischen Verstärkungen des

Dachstuhl, die Unterspannungen, sind der bestehenden Zimmerarbeit immer untergeordnet. Das grosse Atelierfenster auf der Nordseite gegen den Berg liegt frei in dieser Dachfläche.

Neben diesem Anlehnen an die konzeptionellen Vorgaben behaupten unsere Eingriffe ihre Eigenständigkeit. Die drei freistehenden, farbigen Kuben im Probeklokal sind gegenseitig in Bezug gesetzt und definieren so das nutzbare Raumzentrum. Mit einem durchdachten Beleuchtungskonzept wird der Raum in seinem ganzen Volumen inszeniert.

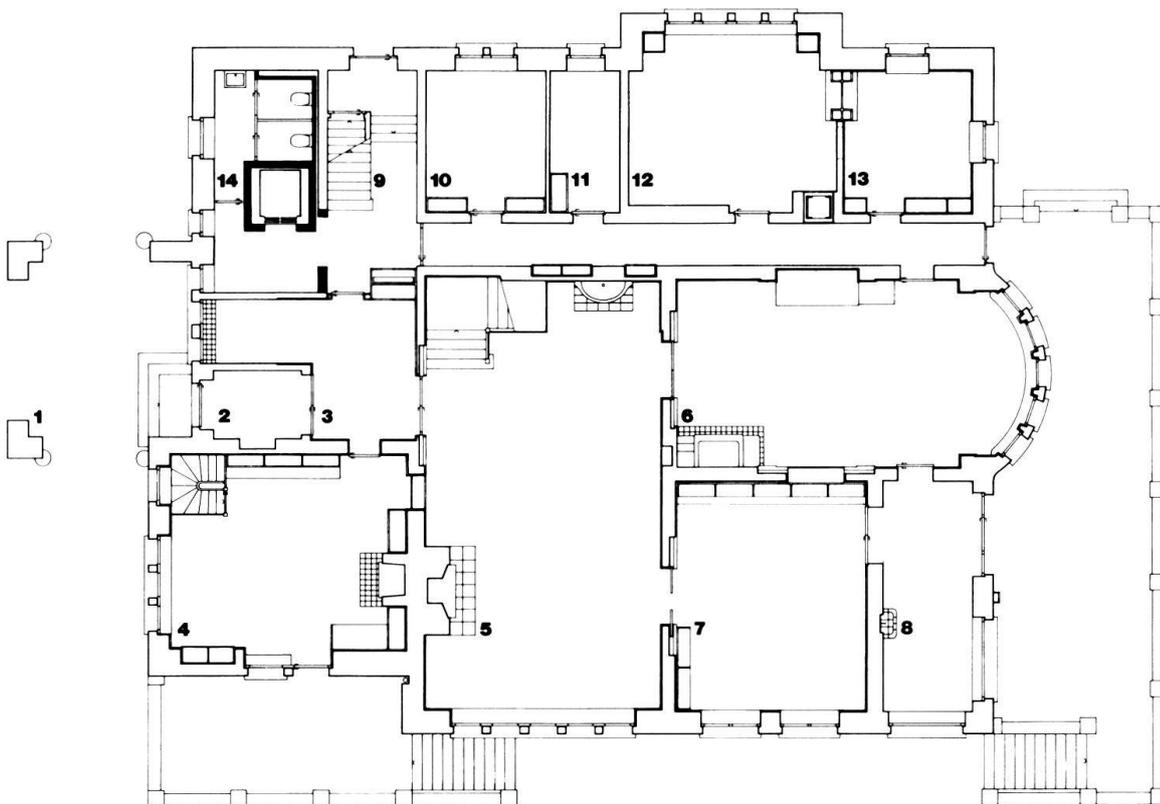
Grundriss Erdgeschoss mit dem Eingangsbereich (Vorfahrt 1; Windfang 2; Vorraum mit Garderobe 3), den Repräsentationsräumen (Herrenzimmer mit Südterrasse und direktem Treppenabgang ins Billardzimmer im Untergeschoss 4; Halle mit Haupttreppe auf die Galerie und zu den Schlafbereichen 5; Esszimmer 6; Salon 7;

Veranda mit Zugang zur Ostterrasse 8), dem bergseitig disponierten Dienstbereich (Diensteingang mit Diensttreppe 9; Leutezimmer 10; Speisekammer 11; Küche 12; Office 13) und an Stelle der vormaligen Diener- und WC-Räume ein neuer Lift mit Vorplatz und WC-Anlagen (14).

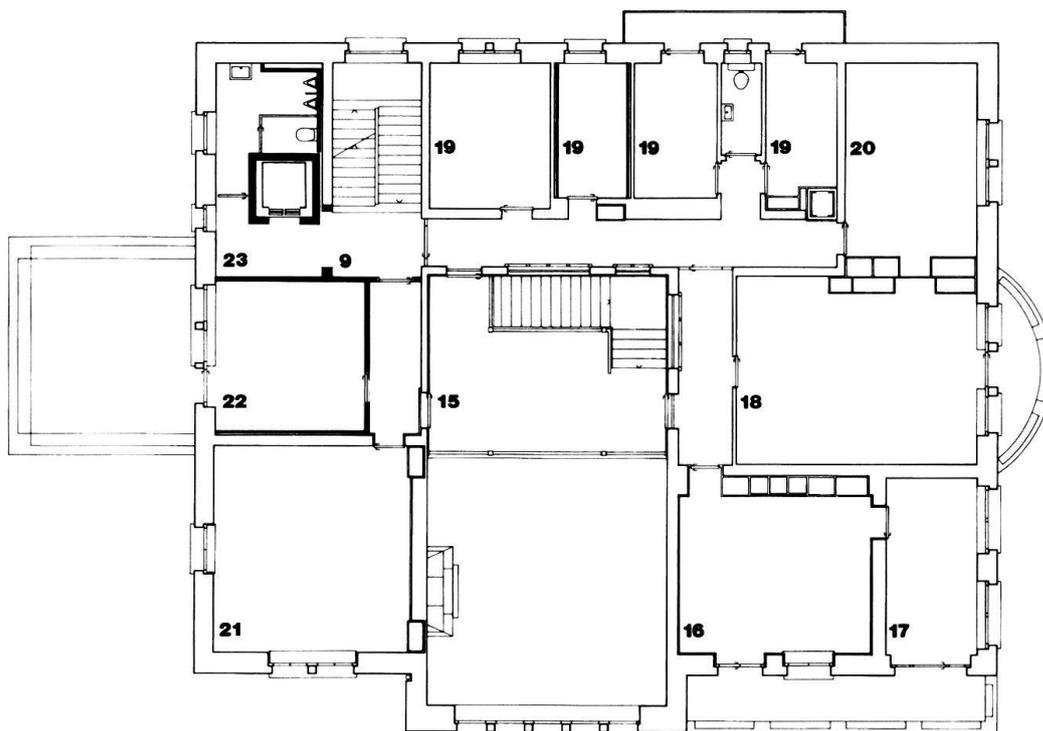
Grundriss Obergeschoss mit der Galerie, dem Luftraum der Halle und dem Treppenabgang (15), dem Schlafbereich der Kinder (Kinderzimmer mit Südterrasse 16 und Veranda im Osten 17; Kinderzimmer mit Ostterrasse 18), dem Dienstbereich (Diensttreppe 9; Bade- und Wäscheräume mit Nordter-

rasse 19; Zimmer der Gouvernante 20); dem Elternzimmer (21); an Stelle des bereits zerstörten Elternbades mit Ankleideraum und Westterrasse ein neues Probezimmer (22) und an Stelle des Krankenzimmers der neue Lift samt Vorplatz und WC-Anlagen (23).

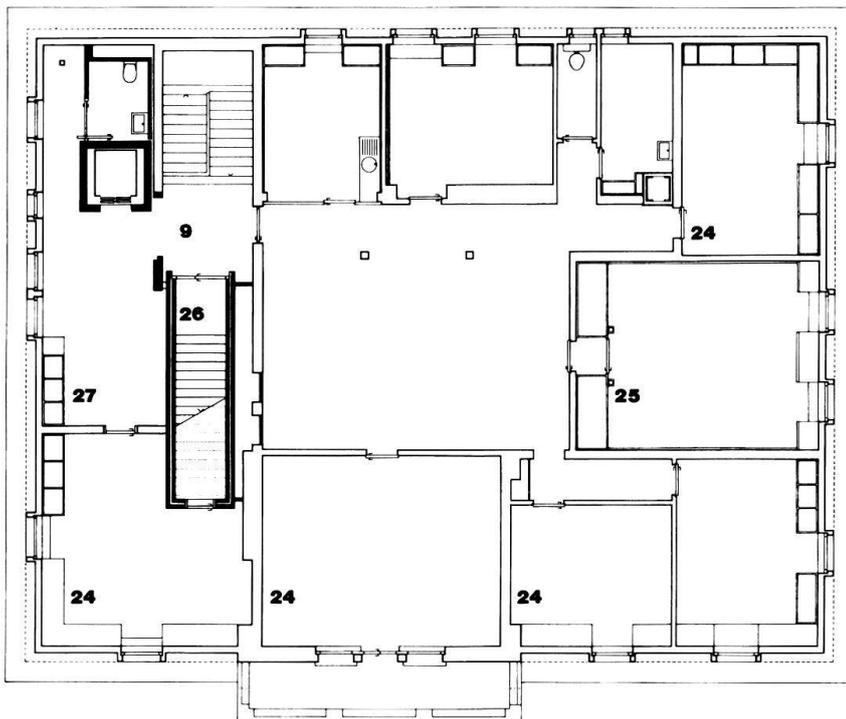
Grundriss Dachgeschoss, erschlossen über die Diensttreppe (9) mit: Gäste- und Dienstzimmern (24) samt Nebenräumen, einem später (jedoch vor 1926) eingebauten Arbeitszimmer (25),

dem erneuerten und verbreiterten Treppenaufgang zum Dachgeschoss (26); an Stelle zweier weiterer Zimmer mit WC der neue Lift mit grösserem Vorplatz und einem Behinderten-WC (27).

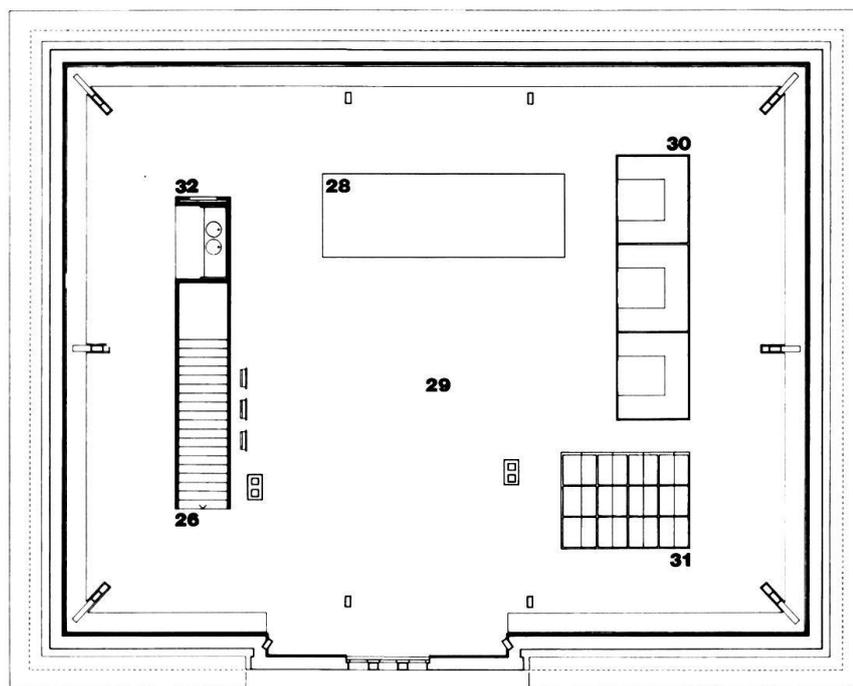
Grundriss des neu ausgebauten Dachraumes (vormals «Kehlgebälk») mit: Treppenaufgang zum Dachgeschoss (26), neuem Dachflächenfenster gegen die Berg- bzw. Nordseite (28), Musikprobezzone (29), Einstellboxen

für Instrumente (30), Rollgestellanlage für Notenmaterial (31) und kleiner Teeküche (32). Anstelle eines vormaligen Treppenaufgangs zum Dachreiter führt nun eine Leiter zum First.

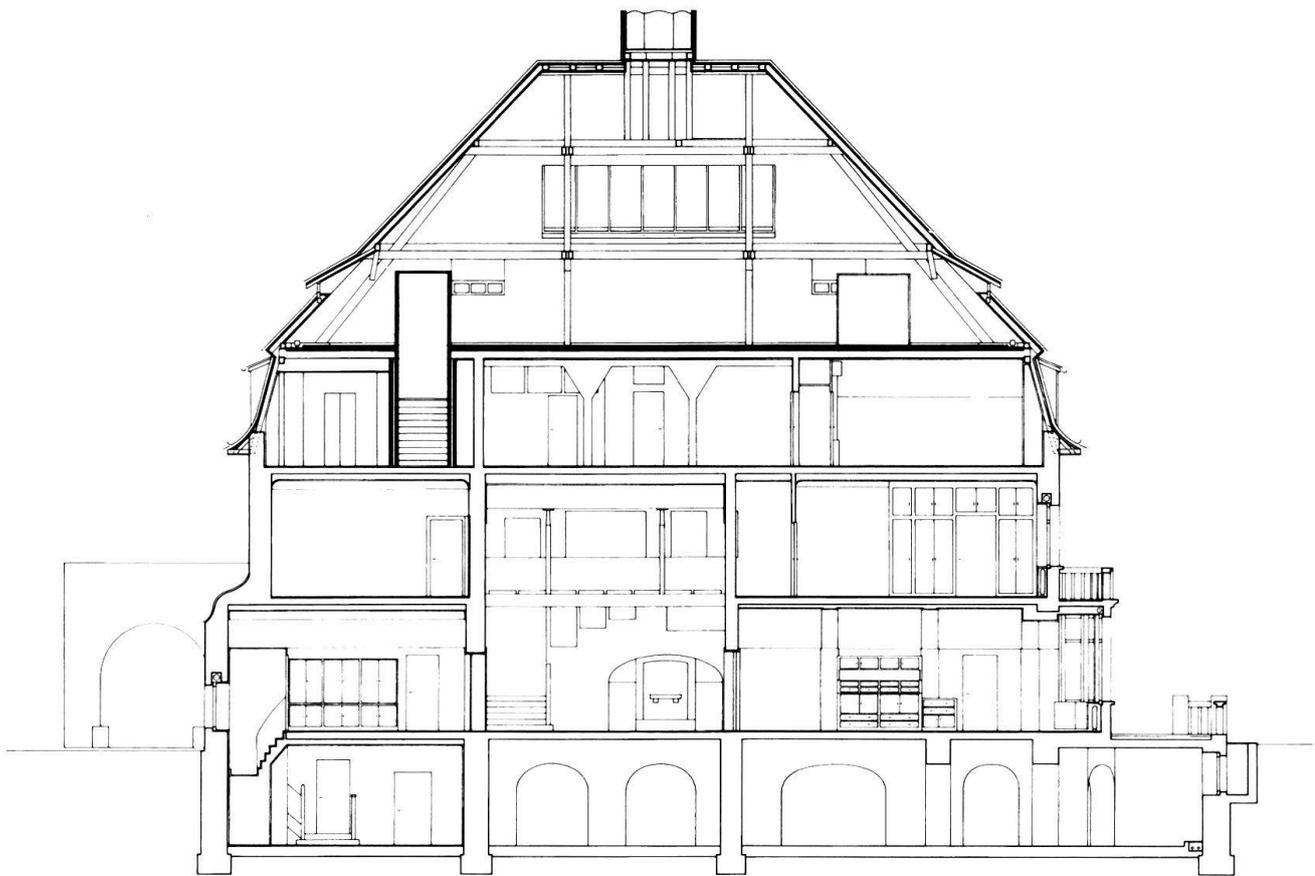
Längsschnitt: Im Zentrum die zweigeschossige Halle, links davon das Herrenzimmer mit eigener Treppe zum Billardzimmer im Untergeschoss, rechts davon das

Esszimmer. Im Dachgeschoss der Treppenaufgang zum Dachraum. Auf dem First sitzt der Dachreiter, ein kleiner Ausguck mit attraktiver Rund-sicht.

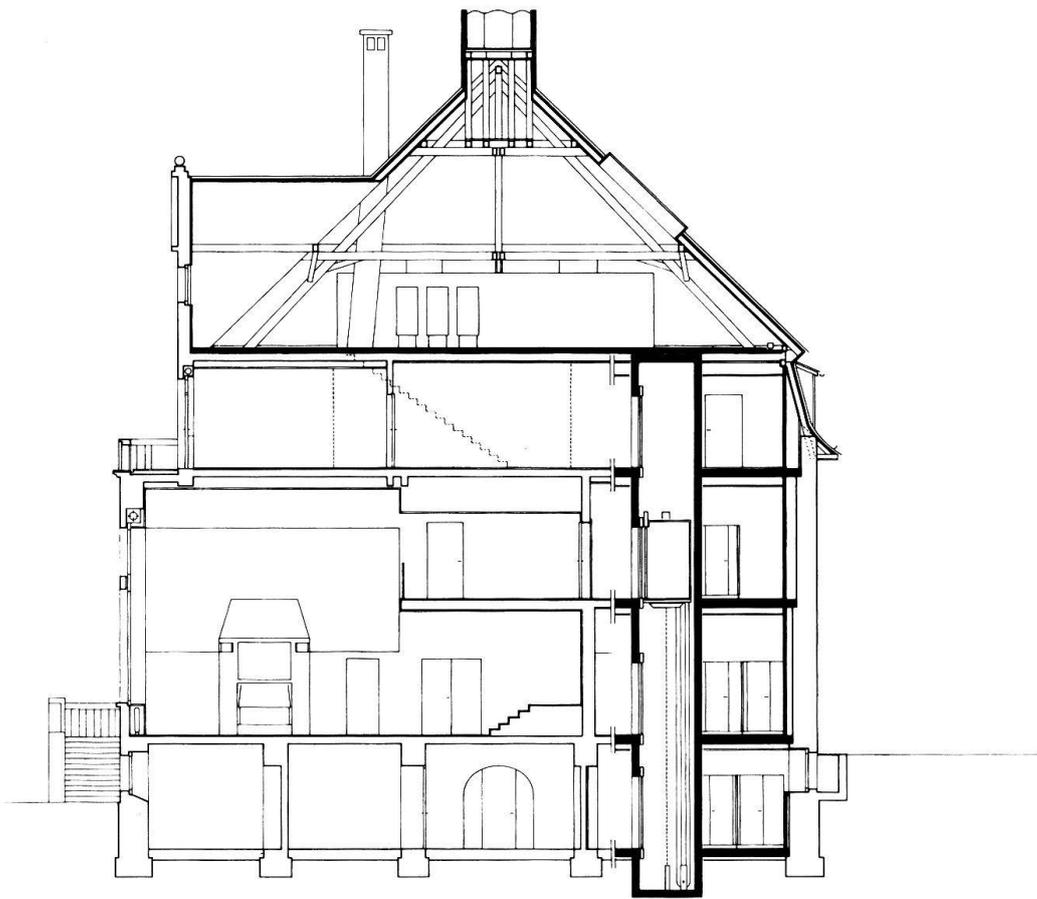
Querschnitt: Gegen das weite Limmattal öffnet sich die Halle mit Galerie und Treppenaufgang zu den Schlaf- räumen. Bergseitig (im Schnitt auf einer anderen

Ebene) der neu eingebaute Lift mit den rückwärtigen WC-Räumen. Im Kehlgebälk der neue Dachraum mit dem grossen Atelierfenster gegen die nördliche Bergseite.
