Villa Burghalde in Baden

Aussenrenovation 1993/94, Erschliessung und Ausbau des Dachraums 1994/95

Ernst Strebel

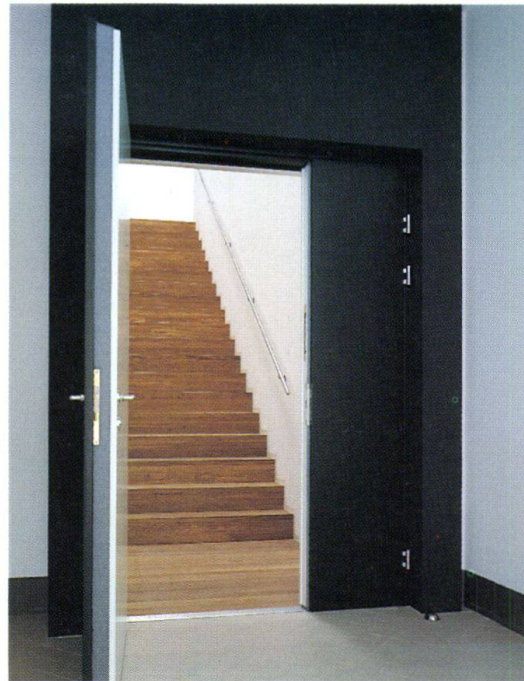
Oben rechts:
Treppenaufgang vom Dachgeschoss zum Dachraum (Foto Heinrich Helfenstein, Zürich).

Zur Burghalde selbst hält sich unser Einbau an weitere konzeptionelle Vorgaben: Wie bisher führt die Verbindung vom Dachgeschoss in den Proberaum über eine einläufige, «frei» disponierte Treppe. Und wie das Gegenstück, die Treppe vom Herrenzimmer im Erdgeschoss in das darunterliegende Billardzimmer, ist auch sie volumetrisch autonom formuliert (siehe Längsschnitt). Auch das Konzept der in sich selbständig ausgebildeten Raumbereiche ist im Einbau übernommen.

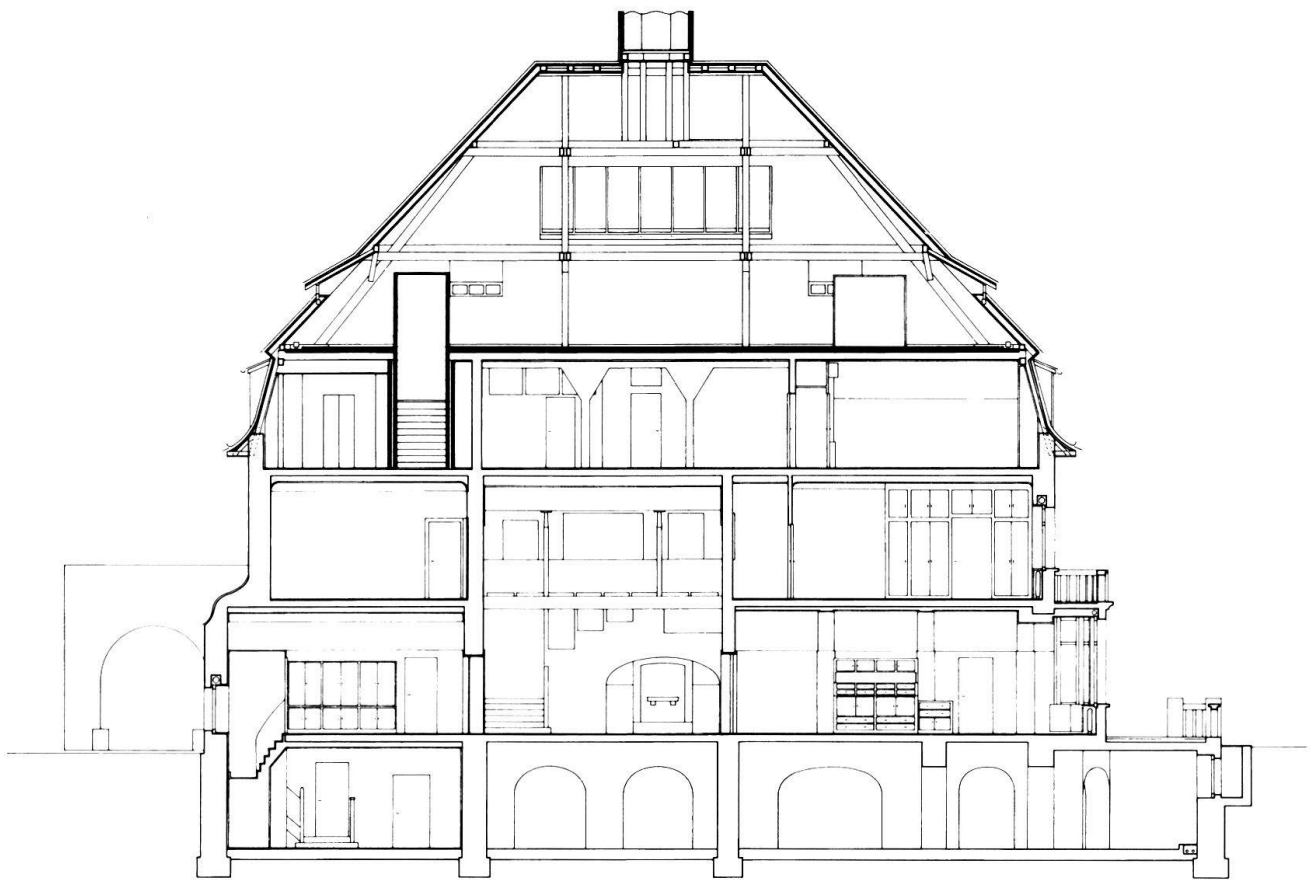
Längsschnitt: Im Zentrum die zweigeschossige Halle, links davon das Herrenzimmer mit eigener Treppe zum Billardzimmer im Untergeschoss, rechts davon das

Esszimmer. Im Dachgeschoss der Treppenaufgang zum Dachraum. Auf dem First sitzt der Dachreiter, ein kleiner Ausguck mit attraktiver Rund-sicht.
