Krummbach–Damsau, eine unsichere Gegend

Die Abrutschungen über der Damsau zwischen Baden und Neuenhof

Von Franz Streif, Oberrohrdorf.

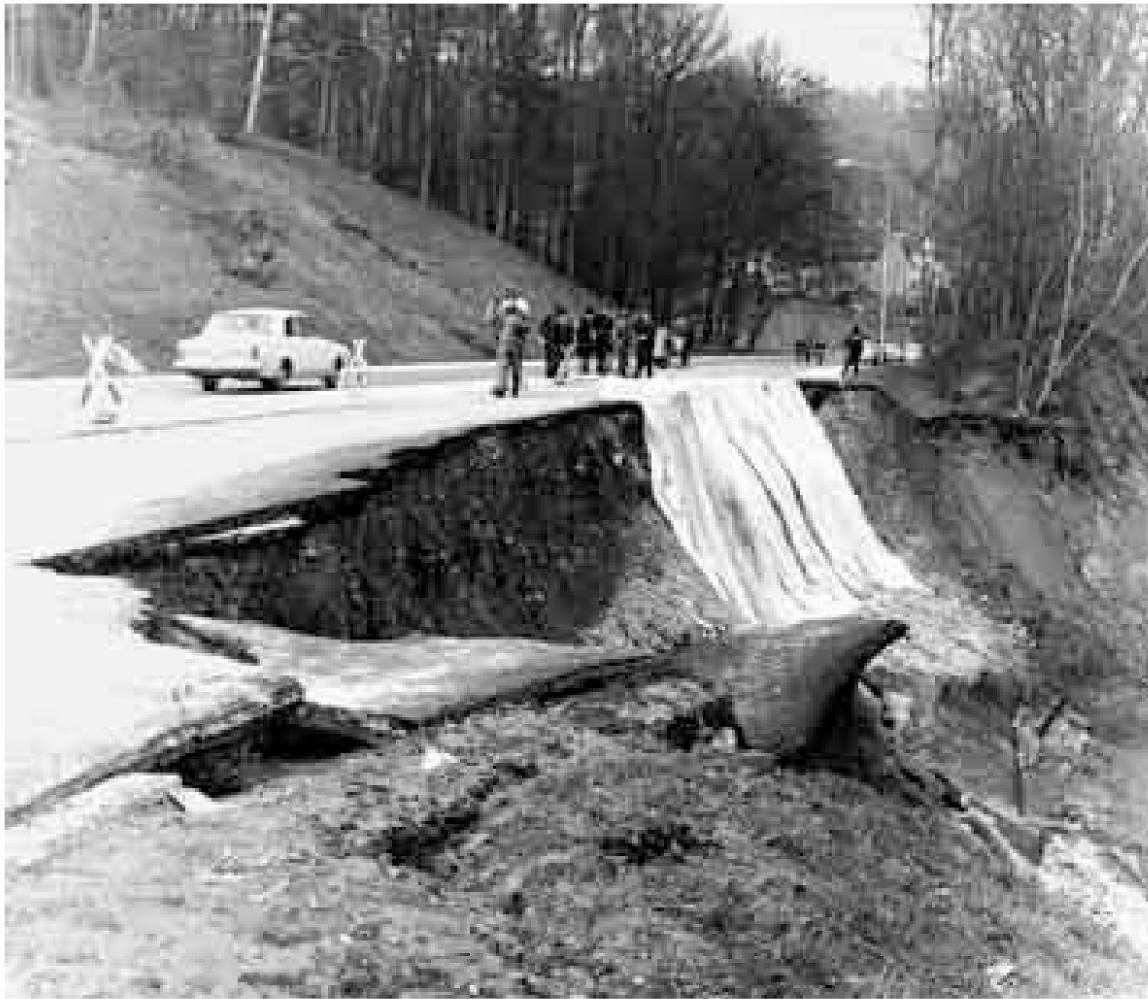
29. März 1964, Neuenhoferstrasse, Baden, Blickrichtung Baden. 40 000 Kubikmeter Erdreich hatten sich in Bewegung gesetzt. Fachleute begutachten den Schaden (Stadtarchiv Baden, E.32.266).

Am Karfreitag 1964 musste die soeben neu erstellte Neuenhoferstrasse komplett gesperrt werden. Die limmatseitige Fahrbahn war auf einer Länge von 50 Metern eingebrochen und zum Fluss hin abgesackt. Das war für die in vollem Gang befindliche Badener Verkehrssanierung ein herber Rückschlag. Der Verkehr auf diesem im Herbst 1963 in Betrieb genommenen Strassenstück konnte in der Folge während mehr als einem Jahr nur einspurig geführt werden. Die Katastrophe hatte sich angekündigt. Seit Jahresbeginn waren im neuen Strassenbelag immer wieder Risse und Spalten entstanden. Eine Woche vor dem Abbruch hatte sich die Fahrbahn in diesem Bereich erheblich gesenkt. Man schüttete die Mulde wieder zu und flickte den Strassenbelag. Handelten die Strassenbauer damals fahrlässig? Ein Blick in die Vergangenheit hätte ihnen manche schlaflose Nacht erspart.

Als es dann an Ostern 1964 zum grossen Desaster kam, der beschriebenen Abrutschung der Strasse, wurde der Kompostberg in Windeseile abgegraben. Eine Pioniereinheit der Armee rückte mit grossem Gerät an. Mit Ausbruchmaterial aus dem Schlossberg wurde eine Zufahrtsrampe erstellt, auf welcher 25 000 m³ Schutt abtransportiert und in einem alten Steinbruch in Neuenhof deponiert wurden.

Zur Sicherung der Neuenhoferstrasse wurden unterhalb der Abrutschstelle Fundamenthöcker in die Tiefe des Molassefelsens verankert. Noch während dieser Sicherungsarbeiten kam etwas weiter südlich, an der Strasse zur Damsau, wiederum die Erde ins Rutschen. Zur Entlastung des Dammes mussten hier etwa 5000 m³ Rutschterrain abgebaggert werden.

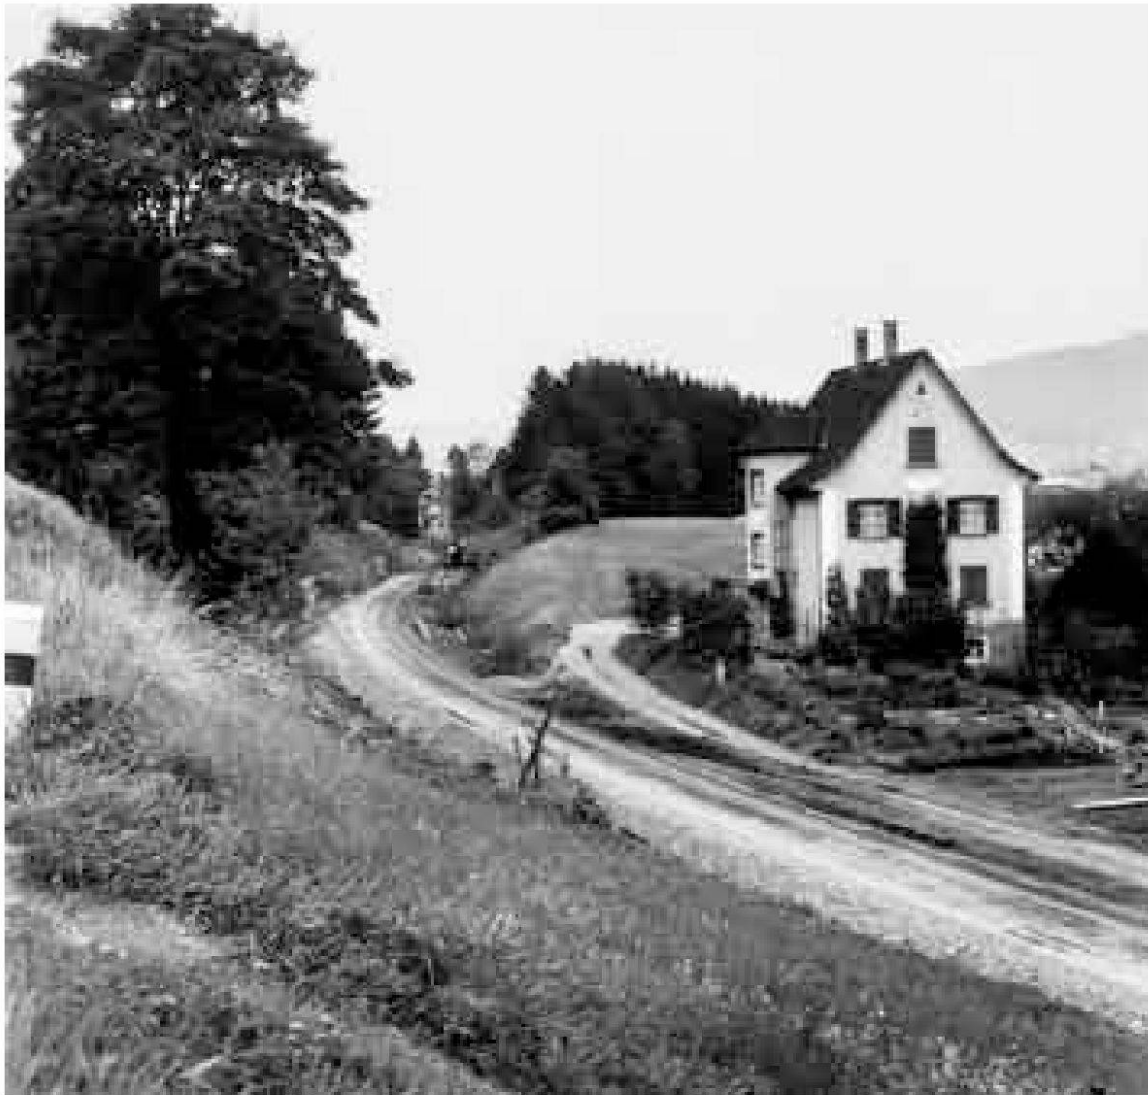
Die Neuenhoferstrasse entsteht auf dem Bahntrasse der Spanischbrödlbahn, rechts das noch bestehende Haus mit besonderen Geschichten. Links in der Bildmitte die ebenfalls noch bestehende Stützmauer der alten Dampfbahn (Staatsarchiv Aargau, ZWA 1999.009).

Inzwischen wurde das Projekt der neuen Ausfallstrasse in Angriff genommen. Sie sollte vom Badener Schulhausplatz bis zum Kreuzstein in Neuenhof auf dem Bahnkörper der Spanischbrödlbahn gebaut werden. Schon während des Baus zeigten sich unterhalb der Deponie Risse im Strassenbett. Ihre Ursache suchte man beim Löschwasser, mit dem man regelmässig die im Kehrichthaufen ausbrechenden Feuer bekämpfen musste.
