**Artikel:** Zur Baugeschichte der St. Jakobs-Kirche von Sissach  
**Autor:** Degen, Rudolf  
**DOI:** <https://doi.org/10.5169/seals-860081>

## Zur Baugeschichte der St. Jakobs-Kirche von Sissach

Von *Rudolf Degen*

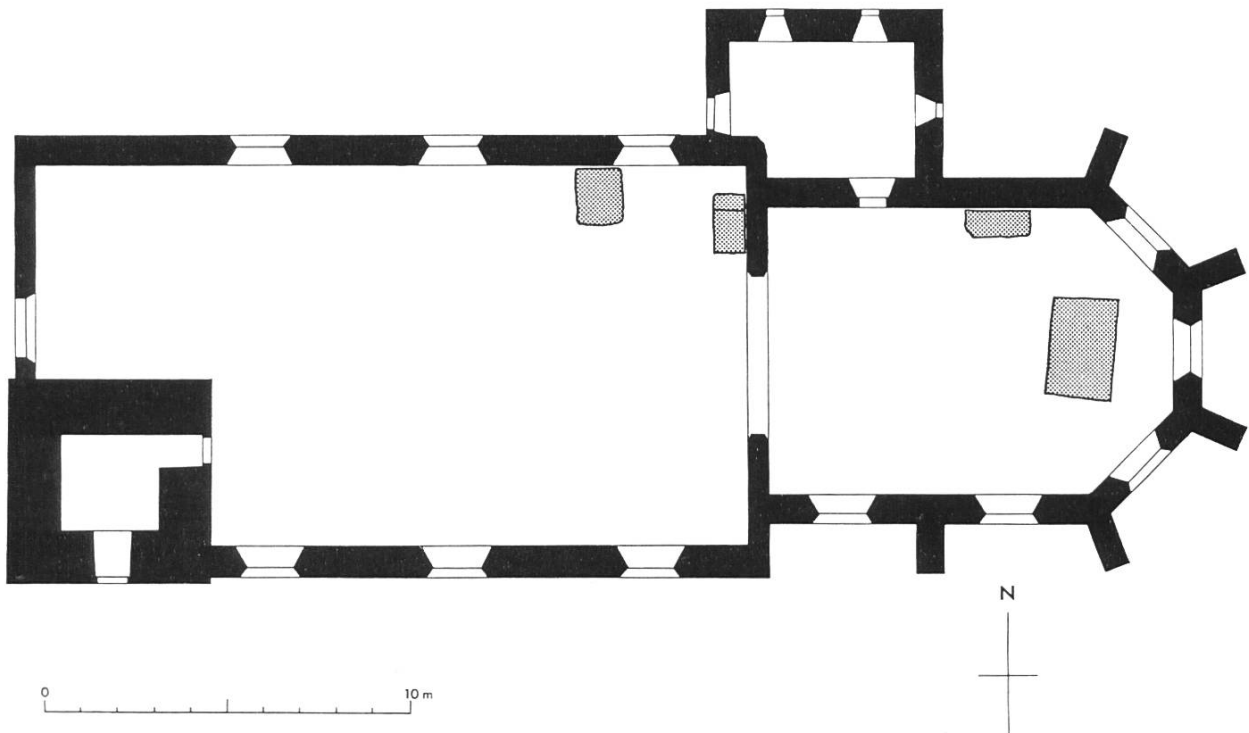
Bild 3. Die spätgotische Kirche von 1525. Festgestellte Fundamente der vorreformatorischen sakralen Einrichtungen.

Die archäologische Untersuchung im Innern der Kirche (Bild 3) konnte von der einstigen Innengliederung der spätgotischen Kirche von 1525 nur noch ganz wenige Spuren nachweisen. Die Ausräumung der alten liturgischen Einrichtung und die Anpassung der neuen im Zuge der Reformation, sowie die seitherigen wiederholten Reparaturen und Renovationen haben nicht mehr viel vom vorreformatorischen Zustand hinterlassen. An vier Stellen lediglich fanden sich Fundamentreste, deren Zeit der Erstellung zwar nicht feststeht, die aber alle zur Kirche von 1525 gehören.

Ohne Zweifel darf der 2,8 m lange und 1,8 breite, nicht ganz rechteckige Fundamentblock mit zwei seitlichen Pfeilern im polygonalen Chor als Unterbau des einstigen Hochaltars gedeutet werden. Er dürfte vermutlich wenige Jahre nach der Einweihung der reformatorischen Ausräumung zum Opfer gefallen und abgetragen worden sein. Bei Bestattung der nachreformatorischen Pfarrherren im Chor sind die Fundamente vor allem im südlichen Teil ausgebrochen worden.

Beim Fundamentblock von 1,8 m  $\times$  0,8 m an der nördlichen Chorwand (rittlings über den Grundmauern des frühgotischen Chors) gegen die Sakristei hin, ist die einstige Funktion und Bedeutung nicht über alle Zweifel erhaben. Es könnte sich um die Basis eines kleinen Seitenaltars oder — was wir eher annehmen möchten — um die Basis eines einstigen Tabernakels (Sakramentshäuschen) handeln. Auch eine solche liturgische Einrichtung war nach der Reformation nicht mehr notwendig und dürfte demzufolge entfernt worden sein.

Zwei weitere Fundamente fanden sich im Kirchenschiff und zwar neben der Nordpforte und nördlich des Chorbogens. Es dürfte sich hier am wahrscheinlichsten um die Basislager für den Aufstieg zur Kanzel handeln. Der Sockel neben der Nordpforte darf mit einer vorreformatorischen Kanzel an der Nordwand des Kirchenschiffs — ein sehr häufiger Kanzelort im Mittelalter —, der Block neben dem Chorbogen mit der nachreformatorischen Kanzel gleichgesetzt werden. Die nachreformatorische Kanzel hat bis heute ihren Standort nicht mehr gewechselt. Die Deutung als Fundament eines Taufsteines neben der Nordpforte ist zwar nicht auszuschliessen, doch möchte man einen solchen eher im hinteren Teil des Kirchenschiffs vermuten, gegen den Eingang im Westen zu.

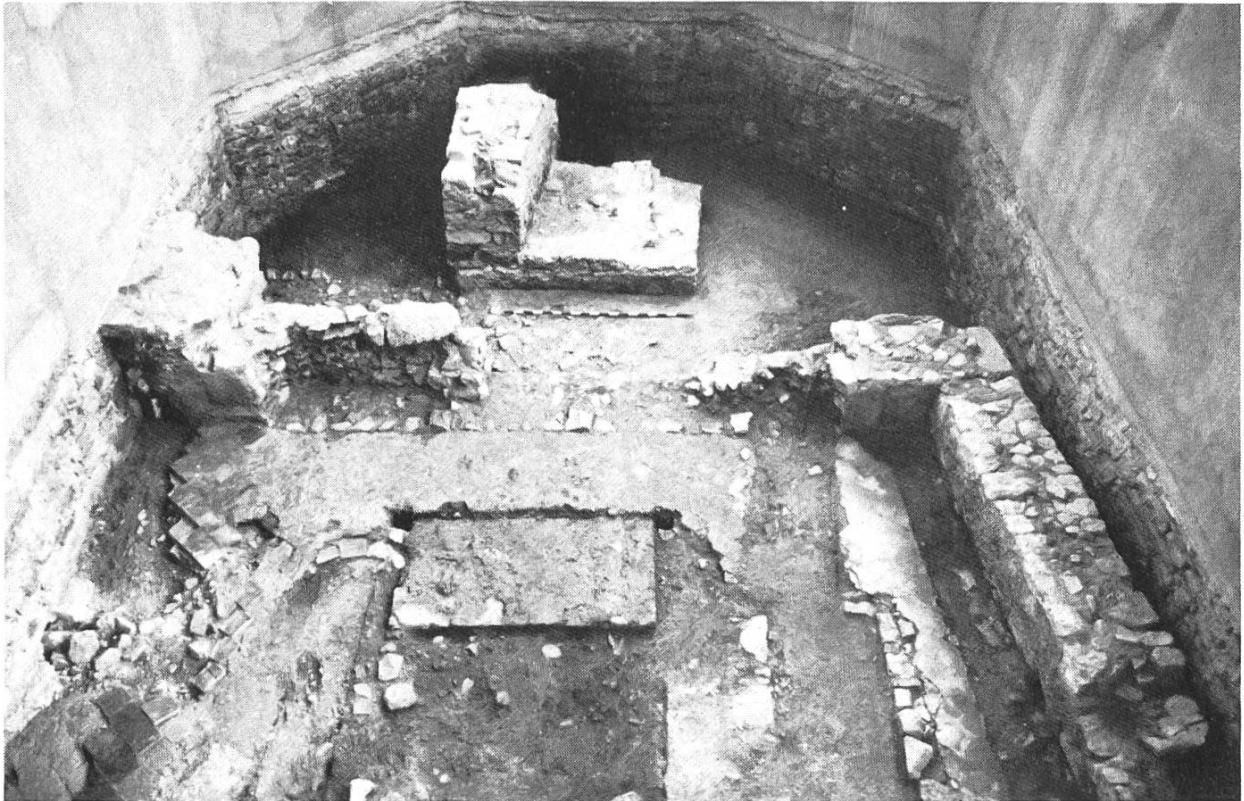
Bild 5. Gotische Kirche des 14./15. Jahrhunderts. Reste der Ost- und Südmauer des einstigen Rechteckchores. Fundament des Altars und Spuren des Tonplattenbodens. Im Hintergrund ist das Fundament des spätgotischen Hochaltars von 1525 sichtbar.

Aufschlussreich sind die Einzelbefunde zu dieser Kirche. An insgesamt vier Stellen sind Altäre nachgewiesen (Bild 5). Der Hauptaltar stand im Chor und hatte eine Länge von 200 cm und eine Breite von 105 cm. Im Kirchenschiff haben sich sodann von einem nördlichen und einem südlichen Seitenaltar die Fundamente der Altarstufe erhalten. Die Altarfundamente selbst sind beim Neubau 1525 ausgerissen worden, weil sie in den Bereich der Baugrube für den spätgotischen Chorbogen gerieten. Schliesslich kam zwischen Schiff und Chor, rittlings über der Chorschwelle ein 120 cm breiter Mittelaltar zum Vorschein, dessen Altarblock und Altarstufe wenig Schaden genommen hatten. Ausser diesen vier Altarstellen war die ursprüngliche Chorschwelle erhalten, exakt unter der spätgotischen Schwelle, die einfach — entsprechend erhöht — jener aufgesetzt wurde.

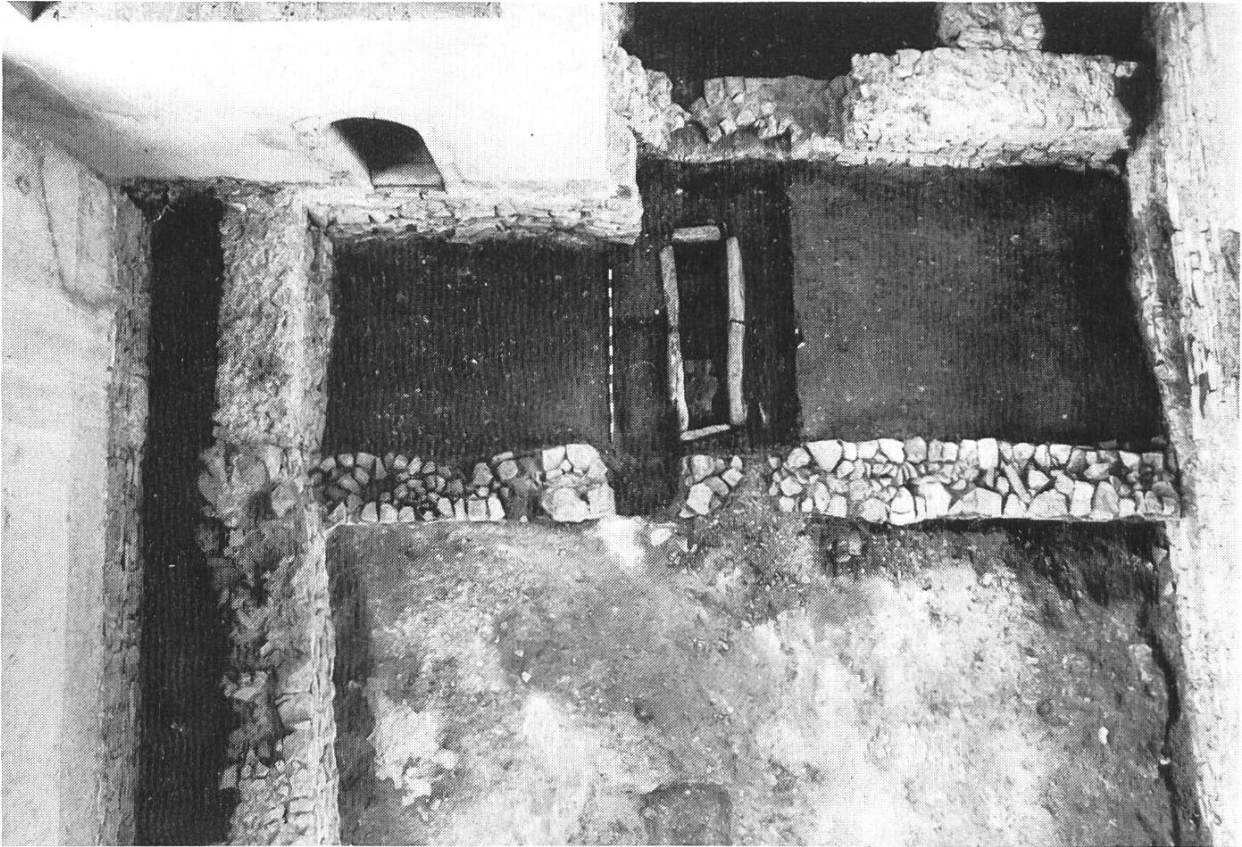
Bild 8. Baubefund beim Kirchturm. Unten: westlicher Abschluss der romanischen Kirche des 12. Jahrhunderts. Verlängerung und Ergänzung mit Turm im 14./15. Jahrhundert. Das Plattengrab gehört zur frühmittelalterlichen Kirche.

In Bezug auf den Turm (Bild 8) liegen Quellennachrichten vor, die indirekt einen Glockenturm vor 1525 bezeugen. So stiftete der Leutpriester Thomas Oltinger im Jahre 1498 vier Gulden zu einer neuen Glocke, was einen Turm oder Dachreiter voraussetzte.

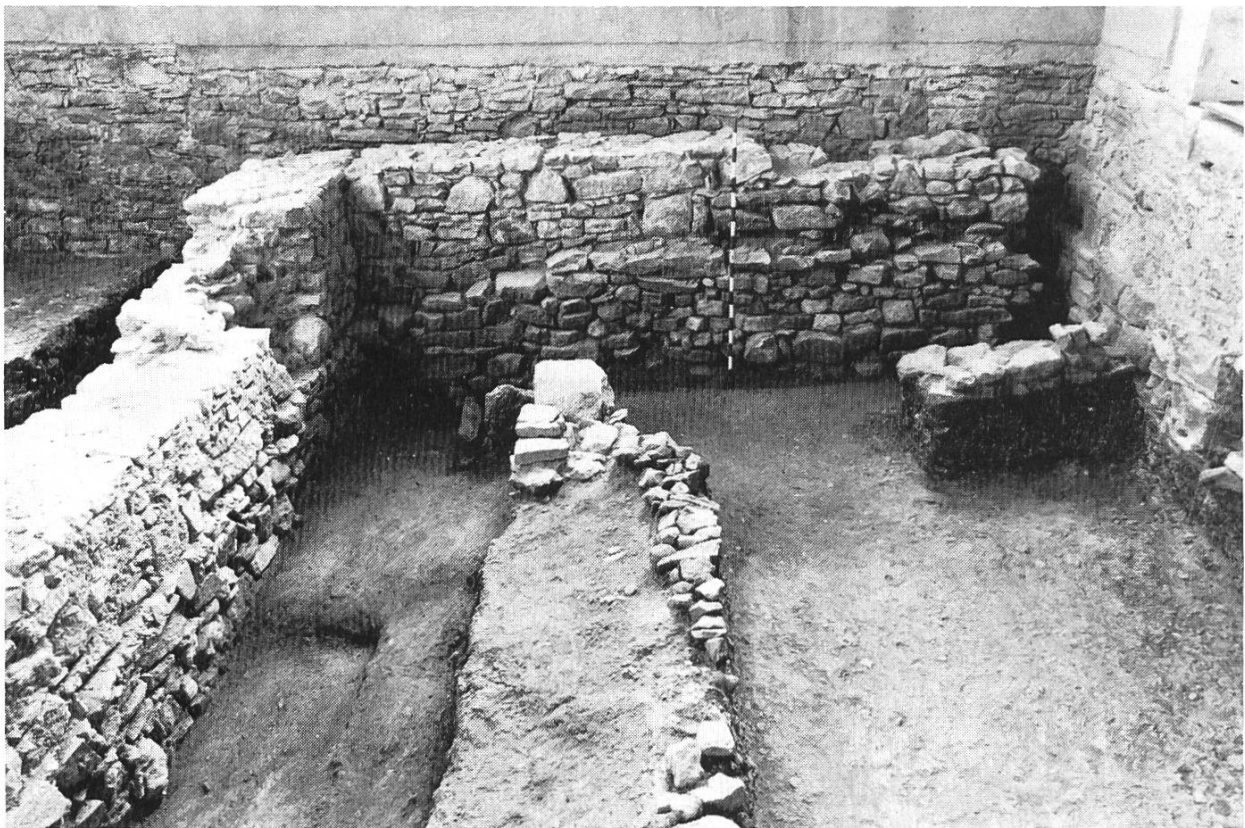
Bild 10. Baubefund im Bereich des Chores. Reste der gotischen, romanischen und frühmittelalterlichen Rechteckchöre. Vergleiche die Grundrisspläne!

Der gotische Rechteckchor war aufgelagert auf einem ebenso grossen älteren Rechteckchor. Dieser muss im 14. Jahrhundert vermutlich beim Erdbeben von 1356 Schaden erlitten haben, möglicherweise eingestürzt, auf alle Fälle aber baufällig geworden sein. Im Zuge der gotischen Renovation und Erweiterung ist der alte Rechteckchor bis auf die Fundamente abgetragen und durch einen im Grundriss fast unveränderten neuen Chor ersetzt worden (Bild 10).

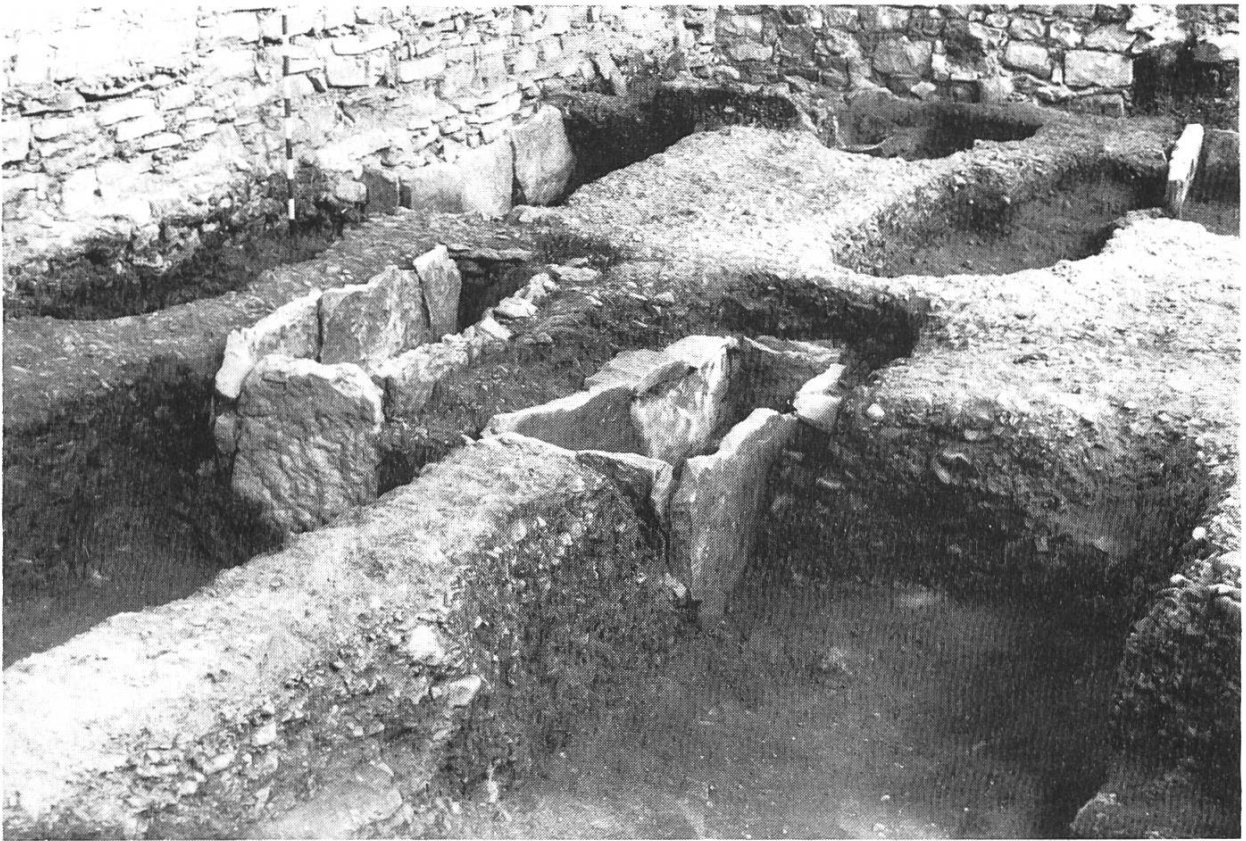
Bild 12. Frühmittelalterliche Kirche. Einfache Grabgruben und später eingetiefte Plattengräber.

Die Bauart der Gräber lässt sich in zwei Hauptgruppen gliedern (Bild 12). Eine ältere Personenschicht liess sich im 7. Jahrhundert in einfachen Erdgruben bestatten. Ihnen wurde gemäss damaliger Sitte die persönliche Habe an Schmuck und Waffen mit ins Grab gelegt. Eine jüngere Personenschicht — vielleicht eine Generation später — fand ihre letzte Ruhe in Kammern aus Steinplatten. Auf die Mitgabe von Beigaben wurde fast ausnahmslos verzichtet. Es spiegelt sich darin das Aufhören der Beigabensitte gegen Ende des 7. Jahrhunderts und zu Beginn des 8. Jahrhunderts. Dagegen fällt die Tatsache auf, dass beim Ausschachten dieser jüngeren Grabanlagen die älteren Gräber zum grössten Teil respektiert wurden, indem man die freigebliebenen übrigen Flächen im Innern der Kirche hierfür in Anspruch nahm (Bild 13). Das weist auf einen Belegungsvorgang hin, bei dem die Standorte der einzelnen Gräber bekannt, vielleicht sogar durch Zeichen und Inschriften im Bodenbelag sichtbar gekennzeichnet waren. Leider sind beim Einrichten des romanischen Bauplatzes viele Gräber in Mitleidenschaft gezogen worden. Einige der Plattengräber sind damals ihrer Deckplatten beraubt worden und haben Störungen ihrer Grabinhalte erleiden müssen.
