# Der bauliche Niedergang von Schloss und Ruine Pfeffingen

Von René Gilliéron

In dieser Arbeit wird der Versuch unternommen, anhand von Zeichnungen aus verschiedenen Quellen und Epochen lückenlos die bauliche Entwicklung bzw. den baulichen Niedergang des Schlosses Pfeffingen aneinanderzureihen.

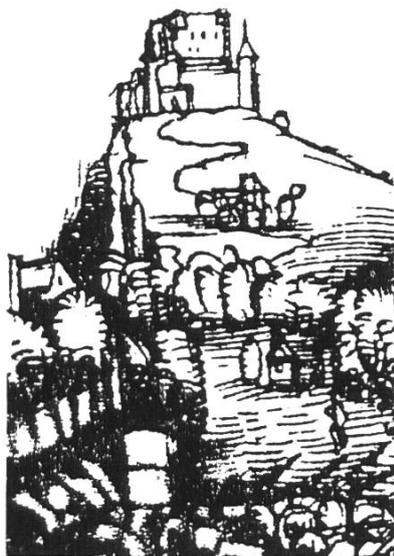
1500: die älteste Darstellung des Schlosses Pfeffingen ist in Schradins Schweizer Chronik zu finden, Sursee 1500. Unsere Aufnahme stammt aus einer Faksimile-Ausgabe, München 1927. Die etwas willkürliche Zeichnung ist im Hintergrund eines Bildes von der Schlacht bei Dornach zu sehen. Der Eingang führt über einen gewundenen Weg zu einem Nordtor, welches Einlass in die hohe Umfassungsmauer gewährt. An der Westflanke erhebt sich ein Rundturm (nicht der heutige Hexenturm). Diese Mauer und dieser Turm sind wieder verschwunden, als ein halbes Jahrhundert später die Schlossanlage wesentlich erweitert und mit einer «neuen Behausung» versehen wurde.

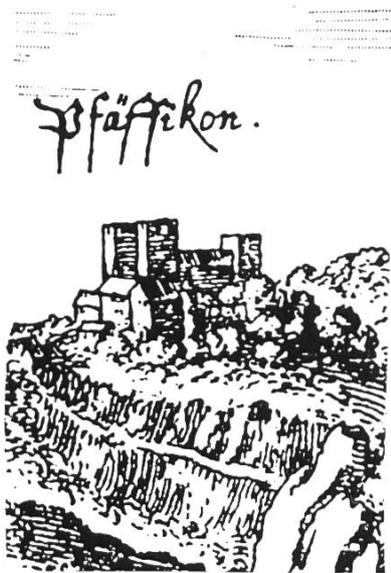
1630: D. Meisner hat in «Sciagraphia cosmica» uns einen Stich von Dorneck hinterlassen, der im Hintergrund noch die Abbildung des Schlosses «Pfäffikon» aufweist. Wie sonst nirgends auf Zeichnungen führt der Weg zum Schloss an einer schroffen, felsigen Partie vorbei zum Haupteingang, den wir hier auf der Ostseite suchen müssen, entgegen späteren Darstellungen, die ergeben, dass der Haupteingang auf der Westseite gewesen sein muss. Das Schloss war damals noch bewohnt und bischöflicher Landvogteisitz. Der später sonst rund gezeichnete Wohnturm auf der Südostseite der Burganlage ist hier eher eckig dargestellt, und auch die Schildmauer im Westen hat sehr eckige Kanten.

Die sog. neue Behausung ist hier bereits sichtbar, da unter Bischof Melchior von Lichtenfels das ganze Schloss umgebaut und erweitert wurde. Ein neuer Wohnbau mit Treppengiebel und Turm entstand.

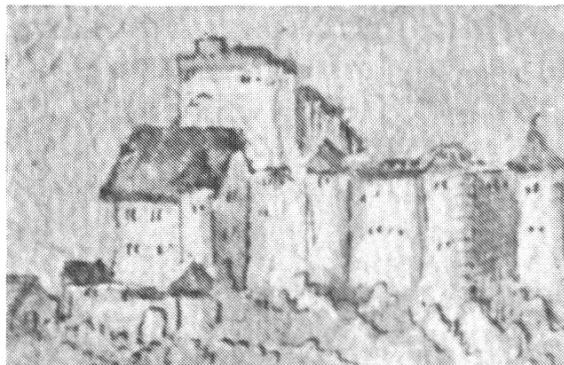
1665: Den wehrhaften Baubestand überliefert auch Jakob Meyer in seiner Karte des Birstales. Der Zugang zum Schloss führt über die Schlossmatten vom Dorfe Pfeffingen her und gelangt zuerst zur Schloss-Schaffnerei, die sich später zum oberen Schlosshof entwickelte. Einen Eingang zeichnete Meyer auf der Nordseite vor dem oben er-

wähnten, dem alten Wohnturm vorgebauten Neubau mit Treppengiebel und Turm. Schön sichtbar sind die westliche Schildmauer und der Hexenturm.

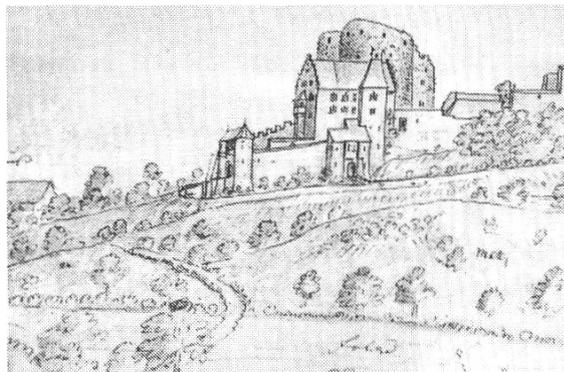
1754: Vor der Versteigerung auf Abbruch des Schlosses (1761), aber bereits als unbewohntes Bauwerk zeichnete Emanuel Büchel die Burg von drei Seiten. Die Verlegung des Landvogteisitzes nach Aesch erfolgte um 1748. Die Nordnordost-Ansicht zeigt die Burg in der ganzen Längsrichtung mit den drei Toranlagen, der neuen Behausung mit dem gevierten Turm und dem gewaltigen Wohnturm; westlich im Hofe sind die Giebel zweier Oekonomiegebäude ersichtlich.

dem gevierten Turm und dem gewaltigen Wohnturm; westlich im Hofe sind die Giebel zweier Oekonomiegebäude ersichtlich.

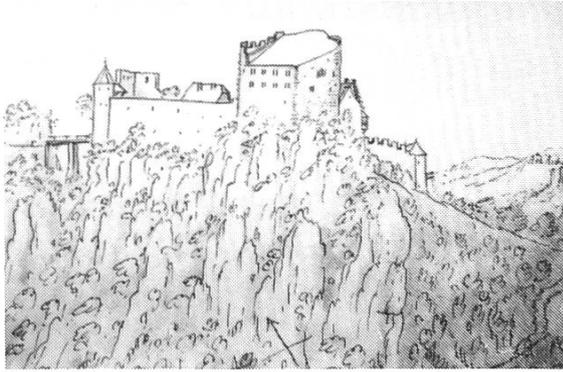
1754: Auch die Südansicht Büchels gibt das Schloss in der Längsachse wieder ob dem jäh abfallenden Felsen. Charakteristisch ist das nach dieser Seite abfallende Dach des Wohnturmes. Links neben dem Tore erhebt sich der runde Hexenturm.

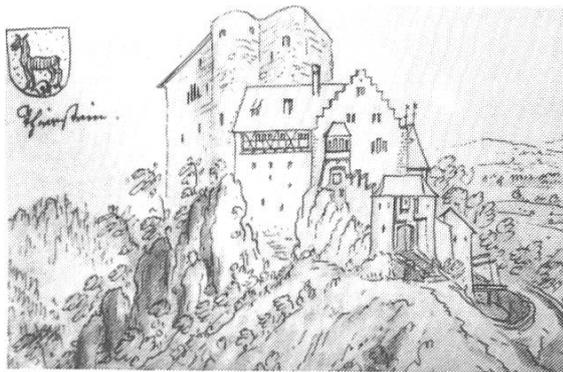
1754: Büchels Ostansicht bietet vorab ein genaues Bild der östlichen Toranlage; über den künstlich angelegten Graben leitet die Zugbrücke, die Schlitze ihrer Wagbalken befinden sich zu beiden Seiten einer Pechnase. Das Tor ist von zwei halbrunden Türmen flankiert. Die neue Behausung hat einen Treppengiebel, ihr oberstes Geschoss ist im

Fachwerkbau erstellt. Der Wohnturm hat auf der Südostseite ein dreifach gekuppeltes Fenster.

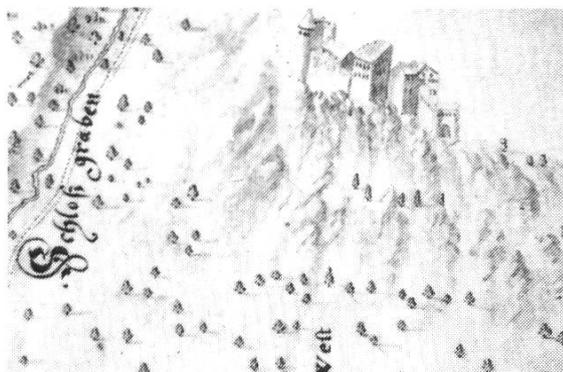
1758: Ein bisher unveröffentlichter Plan in der Waldschule Pfeffingen, den «hochfürstbischöflichen» Wald darstellend, weist als hübsche Beigabe eine Zeichnung auf – eher etwas weniger kunstvoll als die Zeichnungen von Büchel – vom Schloss auf schroffem Felsen mit dem gegen Süden schräg gelegten Dach des Hauptturmes oder Bergfrieds. Das

allzu hoch gezeichnete spitze Kegeldach des Hexenturmes überdeckt eine Reihe schöner Fenster, die sonst nirgends zu sehen sind.

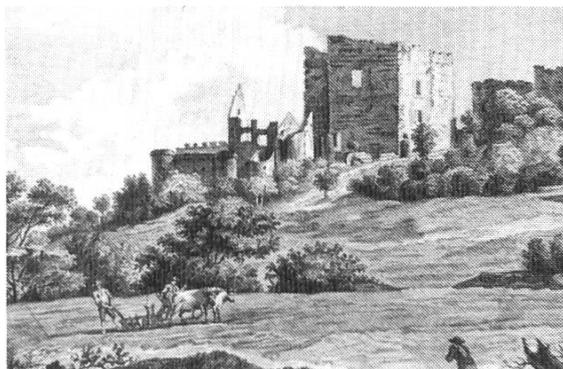
1776/77: Die die Burg in eine etwas allzu flache Landschaft stellende Ansicht von Nicolas Perignon in Zurlaubens «Tableaux topographiques de la Suisse» zeigt bereits die erste Stufe des Zerfalls mit den ihrer Dächer beraubten Gebäuden und dem schon halb zerstörten Torvorbau.

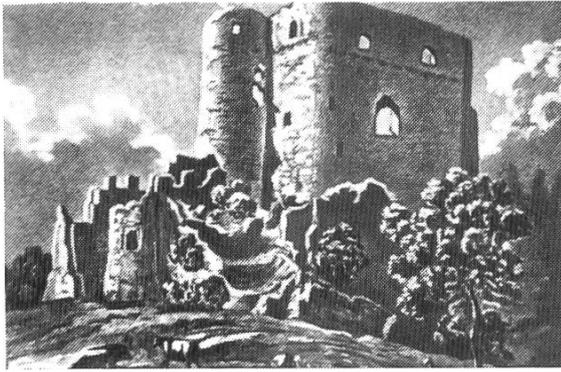
1800: Schon fast bis auf die Grundmauern niedergerissen präsentiert sich diese Ostpartie der Burg auf einem um 1800 entstandenen Aquarell des in Basel arbeitenden Zürcher Zeichners Achilles Bentz, das Johann Jakob Sperli rund dreissig Jahre später kopierte.

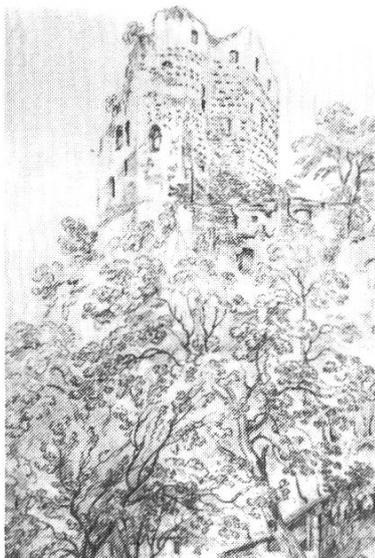
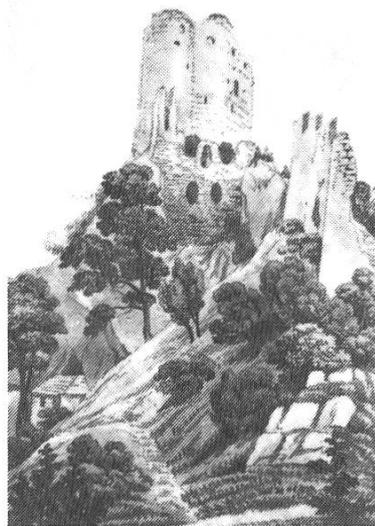
1829: Der Verfall der stolzen Burg ging inzwischen unaufhaltsam weiter. Die Pfeffinger erhielten nämlich von dem nach Aesch ausgezogenen bischöflichen Vogte das Recht, aus der zerfallenen Burg allerdhand Baumaterial zu beziehen, was allem Anschein nach auch rege benützt wurde; denn das einst so erhabene Schloss war bald eine armselige Ruine. Samuel Birmann,

der 1829 die Ruine mehrfach zeichnete, sah zwar noch hohe Mauerzüge, die jetzt eingestürzt sind. Neu auf der Birmannschen Zeichnung tritt an der Südost-Seite unter dem Felsen, worauf sich die Feste erhebt, ein Häuschen auf, das in eine natürliche Felsenhöhle eingebaut wurde. Hier mag vielleicht

ein Waldbruder gehaust haben, von dem man sagt, er habe noch eine gewisse Zeit in der Burg gehaust. In einer weiteren Zeichnung von Birmann sind sogar zwei Gebäude unter dem Schlossfelsen sichtbar, die in einer romantischen Wildnis fein, bis ins Detail gehend, ausgezeichnet sind. Auch Hess zeichnete diese Häuslichkeiten auf (frühes 19. Jh.).

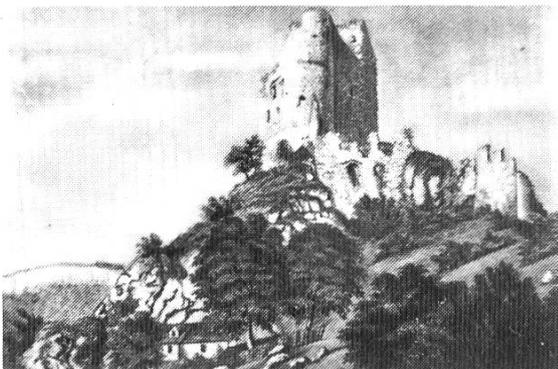
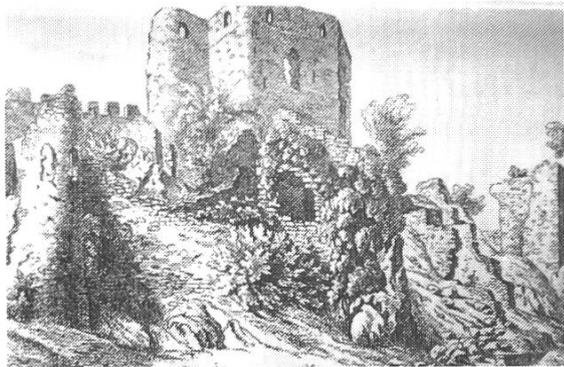
1840: Auch J. F. Wagner hielt in seiner Lithographie noch hohe Mauern vom Schlossneubau fest. Aber eindeutig steht fest, dass dieser spätere Bau dem Zerfall am wenigsten zu trotzen vermochte. Wenn Wagner um 1840 noch erhebliche Mauerzüge desselben sah, weist eine etwa drei Jahrzehnte später aufgenommene Photographie nur spärliche Trümmer hievon auf. Am besten erhalten ist der «heidnische Stock» d. h. der feste Wohnturm, die Ringmauer nach dem Hexenturm, dieser selbst und die Schildmauer bei der westlichen Toranlage. Infolge der Öffnung, die im Wohnturm ausgebrochen ward, um den leichteren Zutritt zu ermöglichen, fiel am 25. 3. 1867 das darüber gelegene Mauerstück ein.

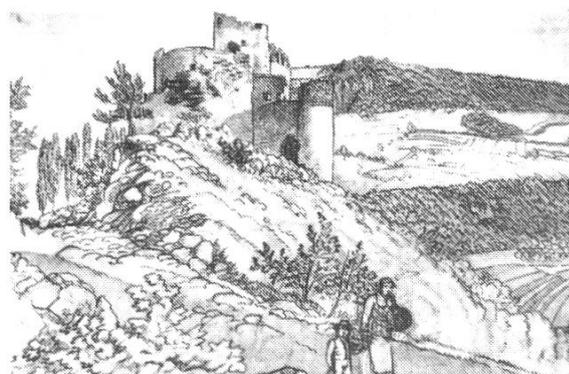
Ungefähr gleichzeitig mit Wagner hielt ein Schüler Peter Birmanns ungefähr den gleichen Zustand fest: Rudolf Follenweider in einem hübschen Aquarell mit einem zierlichen Trachtenmädchen.

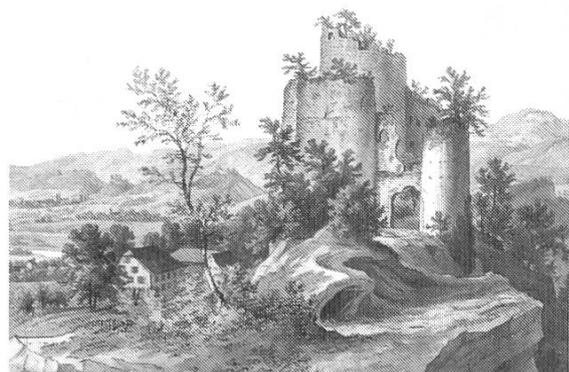
1849: Eine äusserst eindruckliche Darstellung des Schlosses Pfeffingen vermittelt uns Anton Winterlin in seinem Skizzenbuch. Sein Aquarell kann als ziemlich genaue Bestandesaufnahme vor rund 150 Jahren angesehen werden. Auf alle Fälle stimmen die Gebäude des oberen Schlosshofes (heute Waldschule) ziemlich genau mit dem Grundrissplan überein, der 1808 im Auftrag des damaligen Schlossbesitzers Zimmerlin angefertigt wurde. Daraus darf geschlossen werden, dass Winterlin auch die damaligen Reste des Schlosses genauestens wiedergegeben hat. Das Westtor beim Hexenturm ist noch nicht zerfallen, der malerische, auf unregelmässigem Grundriss sich erhebende Wohnturm ist noch intakt, und auf den breiten Gebäudemauern wachsen kleinere Bäume, die sonst auf keiner Zeichnung festzustellen sind.

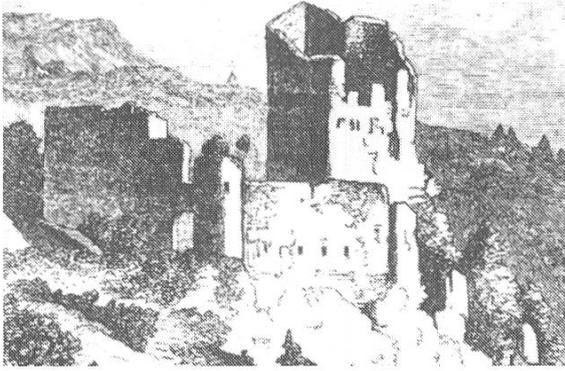
1867: Noch vor dem teilweisen Zerfall eines Teiles des Wohnturmes hat Kassian Knaus die Ruine gezeichnet von Süden her. Sie zeigt deutlich die gegen den Schlossgraben geneigte Turmöffnung ohne Dach. Von den Oekonomiegebäuden im Hof ist nichts mehr zu sehen; hingegen sehr wuchtig und massiv ist die Schildmauer mit dem Tor im Westen.

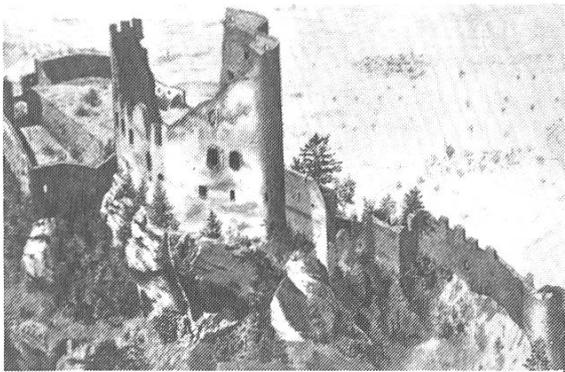
1897: Gegen Ende des 19. Jh. kündigt uns die sehr anschauliche Vogelschau von E. Probst das Aussehen der Burg. Der Fahrweg führt zum Westtor, was Merz veranlasste, den Haupteingang auf der Westseite anzunehmen. Hier trennte ein künstlich angelegter tief eingeschnittener Halsgraben die Burgstelle vom jenseits liegenden Felsrücken. Er war vor dem Tore zu doppelter Breite

erweitert, gemauerte Pfeiler trugen den festen Teil der Brücke, nur der letzte Abschnitt unmittelbar vor dem Tore war beweglich und konnte aufgezogen werden. Das Westtor leitete in einen Zwinger, der bedeutend tiefer lag als der Burghof. Zu diesem führte am östlichen Ende ein an den Wohnturm stossendes festes Tor. Von den Bauten, die durch die alten Bilder für den Hof bezeugt sind, ist jede Spur verschwunden. Die ganze Südfront der Feste schloss sich dem Rande der fast lotrecht in den Schlossgraben abfallenden felsigen Wand an und war somit sturmfrei. Die dortigen Mauern haben daher ganz erheblich geringere Stärke als auf der Nordseite. Die vom Hexenturm ausgehende Ringmauer war einst mit einem hölzernen Wehrgang gekrönt, der über die Mauer nach aussen vorkragte.
