**Artikel:** Jahresbericht der Kantonalen Denkmalpflege Baselland für das Jahr 2000 ; Tätigkeitsbericht der Kantonalen Denkmal- und Heimatschutzkommission Baselland  
**Autor:** Frei-Heitz, Brigitte / Billerbeck, Markus / Niederberger, Walter  
**DOI:** <https://doi.org/10.5169/seals-859825>

## **Jahresbericht der Kantonalen Denkmalpflege Baselland für das Jahr 2000**

## 4. Die Renovierung der reformierten Kirche in Allschwil

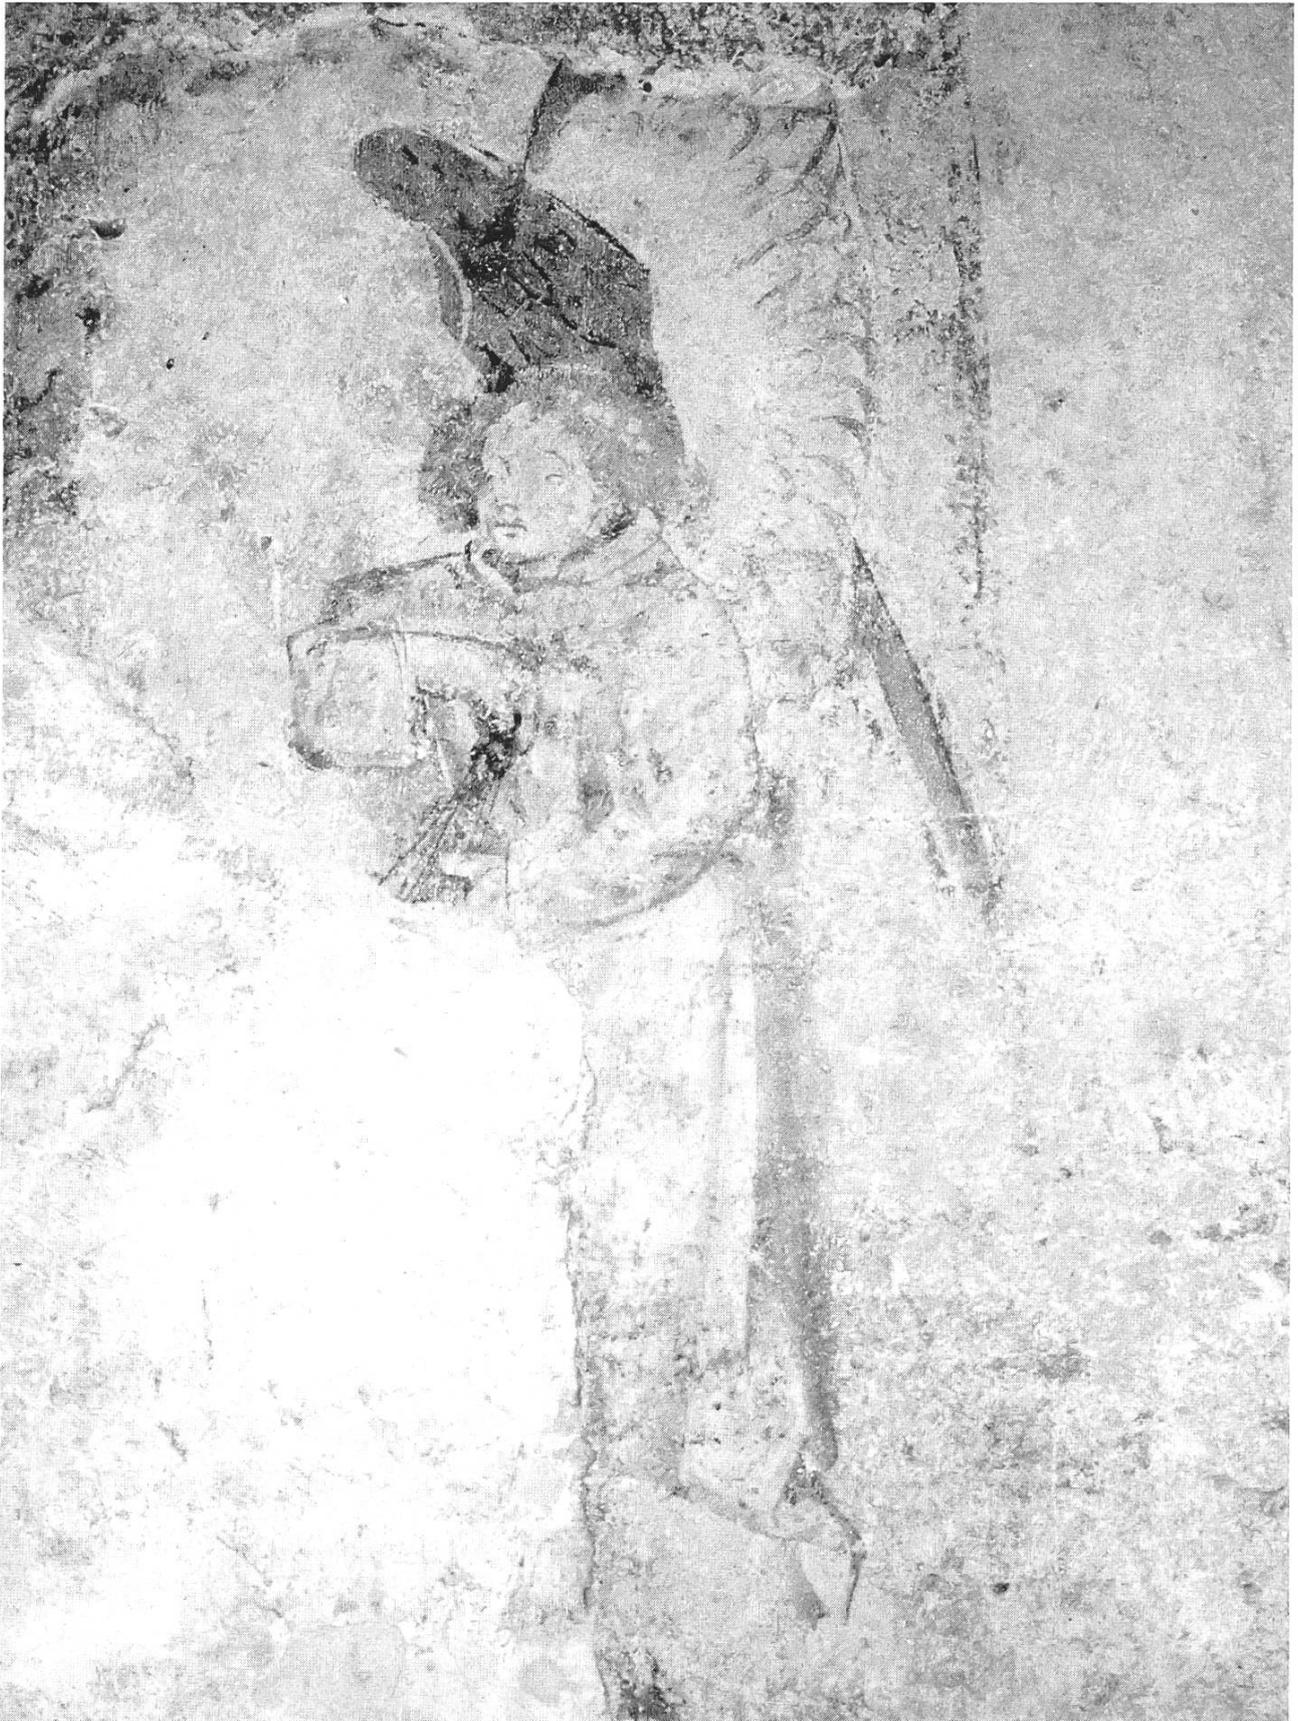
Der Engel selbst ist in ein gelbes, langärmeliges Gewand gekleidet, das sich durch Stoffreichtum und entsprechend

schweren Faltenwurf auszeichnet. Somit wird ein recht grosses Körpervolumen erzielt, was die ganze Gestalt etwas gedrungen erscheinen lässt. Geradezu kontrastierend hier zu wirkt das feine, knabenhaft-rundliche Antlitz des jugendlichen Engels. Das Gesicht ist im Dreiviertelprofil wiedergegeben, Augen, Mund und Nase sind zum Teil nur noch schemenhaft erkennbar. Auffallend ist die rund gewölbte Stirn und der herzförmige Haaransatz. Eine Lockenpracht von kinnlangem, dunkelblondem Haar umrahmt das Gesicht.

In den Händen hält der Engel offensichtlich ein Rauchfass, wovon allerdings nur noch die Ketten und die Halterung zu sehen sind. Während der rechte, angewinkelte Arm im Begriff ist, das Weihrauchfass zu schwenken, vollführt die linke Hand eine unterstützende Bewegung. Wirkt der Engel aufgrund der voluminösen Stofffülle leicht schwerfällig, so verleihen ihm die äusserst schwungvollen, zweifarbig gestalteten Flügel eine gewisse spielerische Leichtigkeit. Die Flügelaussenseite ist blau mit schwarz konturierten Federn, die Flügelinenseite weiss, strukturiert durch bräunlich-rot umrandete, aufwärts gefächerte Federchen.

Abb. 1: Der Weihrauch schwenkende Engel aus der Klosterkirche Schöntal, vermutlich ein Werk eines unbekanntes Künstlers aus dem Umkreis Basels, datiert Ende des 15., Anfang 16. Jahrhundert. (Foto: A. Vokněr)

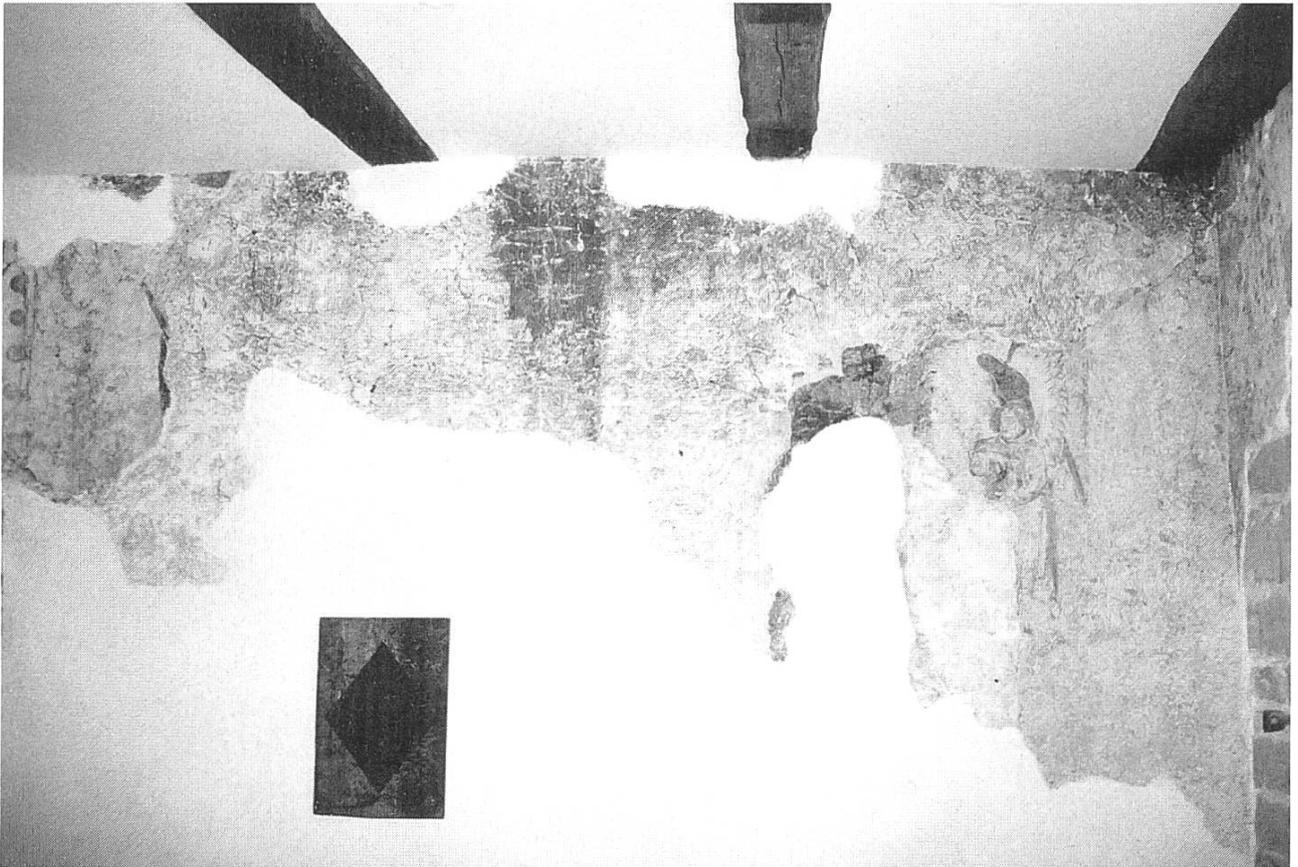
Nur wenige Malereifragmente des Klosters Schöntal haben sich bis heute erhalten. Neben der bereits bekannten monumentalen Christophorus-Darstellung an der Südseite (vorwiegend im Obergeschoss ersichtlich), einer Malerei, die zeitlich um 1300 anzusiedeln ist<sup>1</sup>, handelt es sich bei dem kleinen Engel an der Nordwand bereits aufgrund leicht zu erkennenden stilistischen Kriterien um einen «Boten» eines späteren Jahrhunderts. Hiermit kann ein Beweis erbracht werden für das Bestreben, die Klosterkirche dem jeweiligen Zeit-Geschmack anzupassen. Die schwebende Engelsgestalt ist lediglich ca. 75 cm hoch. Aufgrund weiterer, allerdings sehr verblassten Malspuren im direkten Umfeld darf der Engel als Teil einer grösseren, nicht mehr erhaltenen Szenerie angesehen werden. Als Hintergrundmalerei diente ein bräunlich-roter Wandteppich, welcher links vom Engel noch zu erkennen ist.

Abb. 3: Gesamtansicht der Nordwand mit den fragmentarisch erhaltenen Wandmalereien (heute Empfangsraum des Museums). (Foto: A. Vokněr)

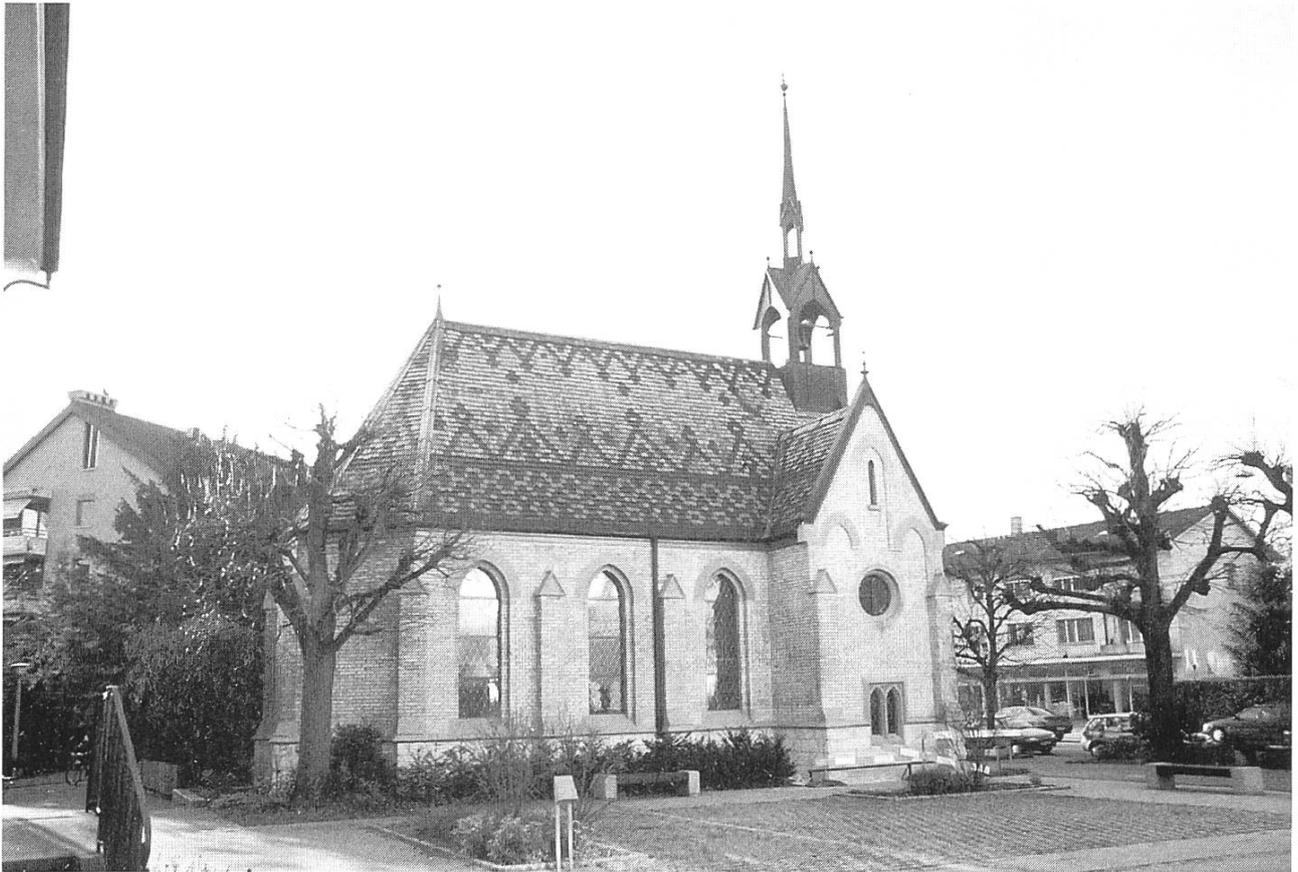
Abb. 4: Ref. Kirche Allschwil: Nordseite.

Aussen zeigt die Kirche unverputztes Mauerwerk aus gelblichen Backsteinen

und erinnert damit an die in Allschwil einst heimische Backsteinindustrie. Rote Backsteine wurden für die Laibungen der kreisrunden Fenster verwendet. Die hervorgehobenen Architekturteile wie Gesimgurt, Spitzbögen und Schlusssteine, sowie die Bekrönungen der Stützpfeiler bestehen aus grünem Sandstein. Der Sockel ist aus roh behauenen Kalksteinen gemauert. Flache Stützpfeiler unterteilen das Äussere in einzelne Joche und rahmen die hohen Spitzbogenfenster ein. Ebenfalls spitze Blendbögen lockern die Eingangsfront und die beiden seitlichen Giebel auf. Das spitzbogige Portal beschützt ein Giebelvordach mit eigenartiger, der englischen Gotik entliehener

Holzkonstruktion. Der Dachreiter ist als quadratisches Gehäuse mit Spitzgiebeln gestaltet und endet in einer übereck gestellten Fiale mit steilem Spitzhelm.

Schon seit der Bauzeit zeigt die Dachdeckung ein durch verschiedenfarbige Ziegel erzeugtes Ornament. (Abb. 4)

Aussen hat die Luftverschmutzung die ganze Kirche verunreinigt und dem Sandstein weiter zugesetzt, so dass dringliche Massnahmen nötig wurden. Während bei den mit Backsteinen gemauerten Teilen eine Reinigung mit Heissdampf genügte, wurde bei den Werksteinteilen weitere Reprofilierungen und Auswechslungen nötig.

defekten Werksteine mit grünem Main-Sandstein ersetzt, wie es Architekt Reber ursprünglich ausgeführt und farblich gewollt hatte. Auf die Verwendung von Sandstein aus dem originalen oder einem möglichst benachbarten Steinbruch mussten wir leider verzichten, da diese Sandsteinqualität den heutigen Anforderungen wegen der aggressiven Luftverschmutzung nicht mehr genügt. Deshalb wählten wir zwar einen Sandstein mit der gleichen Farbe wie das Original, jedoch mit einer anderen Herkunft (Main), da dieser weniger von der Luftverschmutzung und dem sauren Regen zersetzt wird.

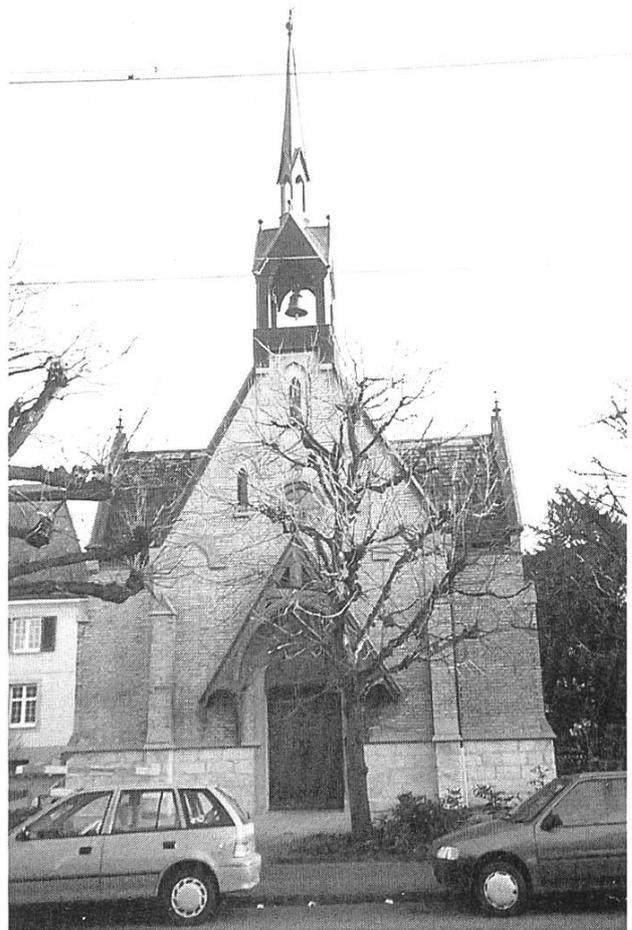
Abb. 6: Ref. Kirche Allschwil: Eingangsseite mit Holzwerk.

Am Holzwerk der Eingangsfront mussten einige Teile ersetzt werden, wie nach der Reinigung festgestellt werden musste. Da diese Teile einen Anstrich erforderten, wurde gleich das ganze Holzwerk aufgefrischt, wobei man den Originalfarbton, der jenem im Innern entspricht, verwendete. (Abb. 6)

Die grösste Auswechslung erfolgte am Portal, wo beidseitig die unteren Teile des Türgewändes erneuert wurden. Die aufsteigende Feuchtigkeit und das angehobene Trottoirniveau sowie eine Reparatur mit Portlandzement liessen keine einfache Reprofilierung zu. Neu wurde unten zusätzlich eine Feuchtigkeitssperre aus Blei eingezogen.
