Artikel: Die Innenrestaurierung der Mariasteiner Klosterkirche
Autor: Schenker, Lukas
DOI: <https://doi.org/10.5169/seals-859826>

Abt Lukas Schenker

Die Innenrestaurierung der Mariasteiner Klosterkirche

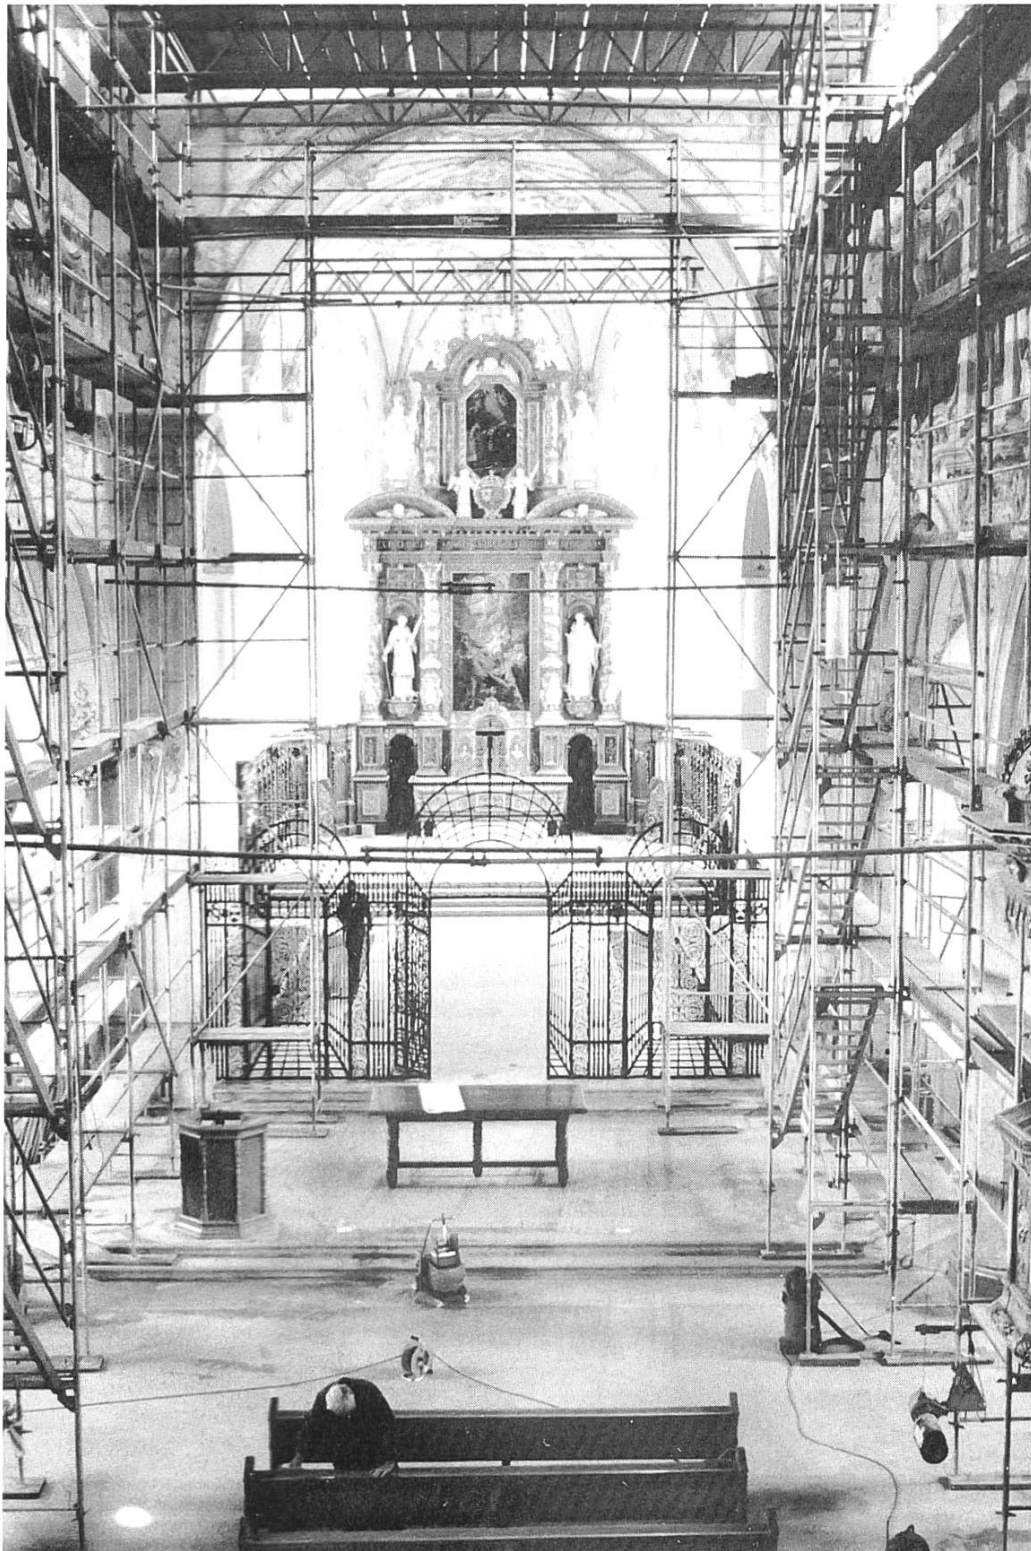
Blick in den Chor während der Restaurierungsarbeiten im Kirchenschiff, als der Hochaltar (1680 von König Ludwig XIV. von Frankreich gestiftet), bereits restauriert, wieder aufgestellt war. (Foto: P. Peter von Sury)

Begonnen wurde mit der Abtrennung des Chores, um das Schiff für die Sonntagsgottesdienste frei zu halten. Chorstallen und Hochaltar wurden für die Restaurierung abgebaut. Der Hochaltar sollte wieder in die ursprünglichen Proportionen zurückgebracht werden, nachdem er infolge Einbaues eines neuen Tabernakels 1913 erhöht worden war. Ein grösserer

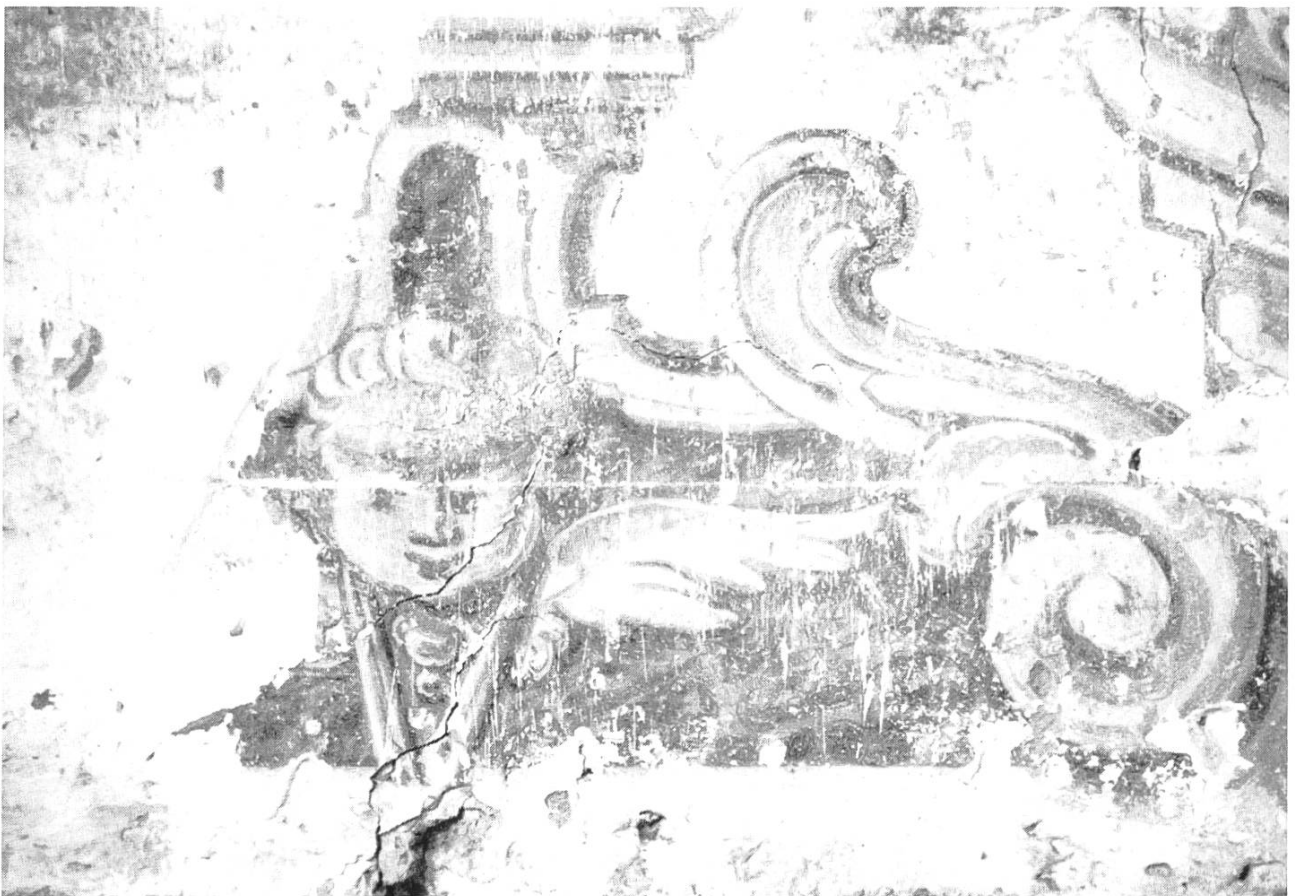
Hinter dem Chorgetäfer fanden sich Reste von den Grisailen, womit die Kirche Ende des 17. Jahrhunderts ausgemalt worden war. Hier eine Stelle über dem Durchgang zur St. Josefskapelle. (Foto: P. Peter von Sury)

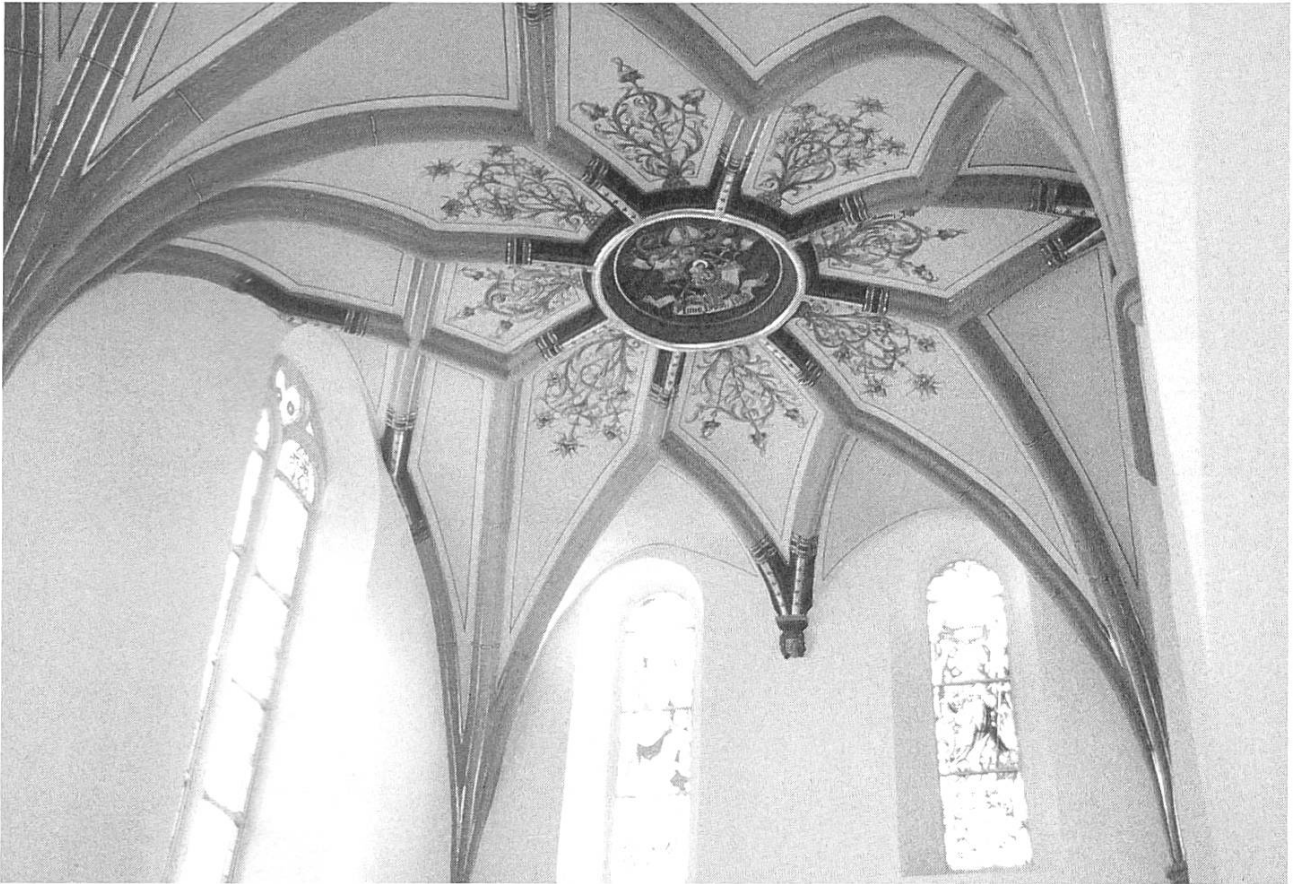
Gewölbe und die wieder eingesetzten Farbfenster der nördlichen Seitenkapelle, die dem heiligen Josef geweiht ist. (Foto: P. Notker Strässle)

Eingriff war die Entfernung der beiden seitlichen Choremporen über den Chorstallen, da sie keine eigentliche Funktion mehr hatten. Dadurch erhielt der Chor viel von seiner architektonischen Grundstruktur zurück. Die zu grosse und reparaturbedürftige Chororgel auf der Nordseite wurde ebenfalls ausgebaut. Eine neue kleinere Chororgel zur Begleitung des Stundengebetes der Mönche soll jetzt auf der Südseite Aufstellung finden. Nach dem Reinigen und Waschen des Gewölbes und der Wände wurden schadhafte Stellen ergänzt, rostige Nägel, womit die Stuckaturen befestigt waren, ersetzt. Ein Wunsch der Mönche war, anstelle des plastischen «Lamm Gottes» an der Decke, eine Uhr, die sich ursprünglich dort befand, wieder herzustellen. In den beiden Seitenkapellen wurden

die neubarocken farbigen Glasfenster, die vor fast 30 Jahren herausgenommen wurden und noch vorhanden waren, wieder eingesetzt.
