BULLETIN DU CIMENT

MAI 1973

Traitement de surface des pistes d'aérodrome en béton

Comment se produisent les dépôts de caoutchouc sur les pistes d'atterrissage et quels sont leurs effets. Méthode pour nettoyer les surfaces en béton et raviver leur rugosité.

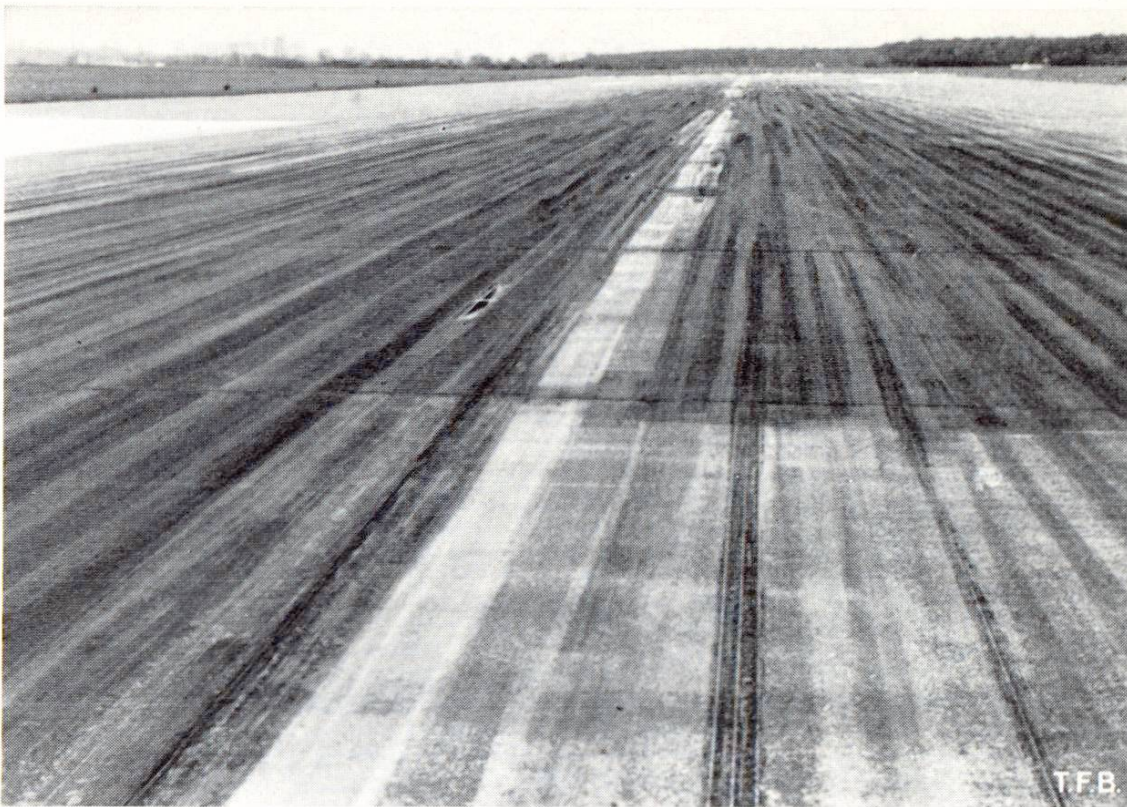
Fig. 3 Une zone de piste en béton recouverte de dépôts de caoutchouc. Au premier plan, à droite, une surface qui a été soumise au traitement, mais présente à nouveau les traces noires d'un avion ayant atterri depuis.
