# BULLETIN DU CIMENT

## Nids de gravier

**Formation des nids de gravier, comportement lors de la vibration, colmatage, ségrégation de l'eau.**

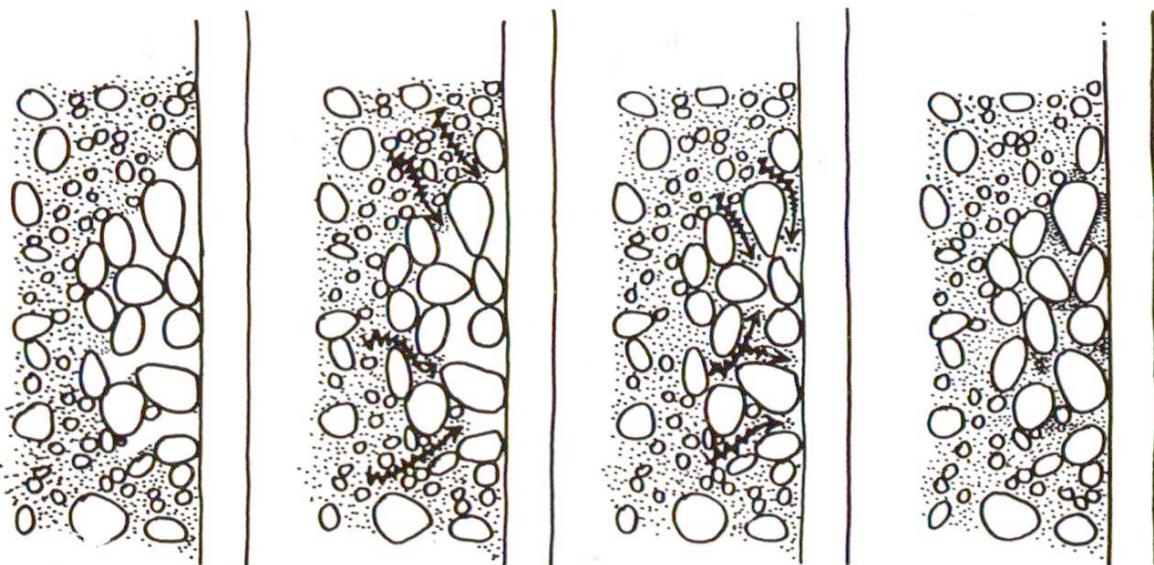
Fig. 1 La vibration du béton frais provoque un écoulement du mortier vers les vides des nids de gravier. L'arrêt de la vibration stoppe le processus. A la surface des bétons, on peut donc observer tous les stades de cette «guérison». Dans le mortier en mouvement la répartition de l'eau et du ciment est souvent inégale, ce qui se manifeste par des teintes claires et foncées en forme de nuages (fig. 4).

- si la vibration cesse (fig. 1),
- si le mouvement du mortier est arrêté par un effet de filtre (fig. 2).

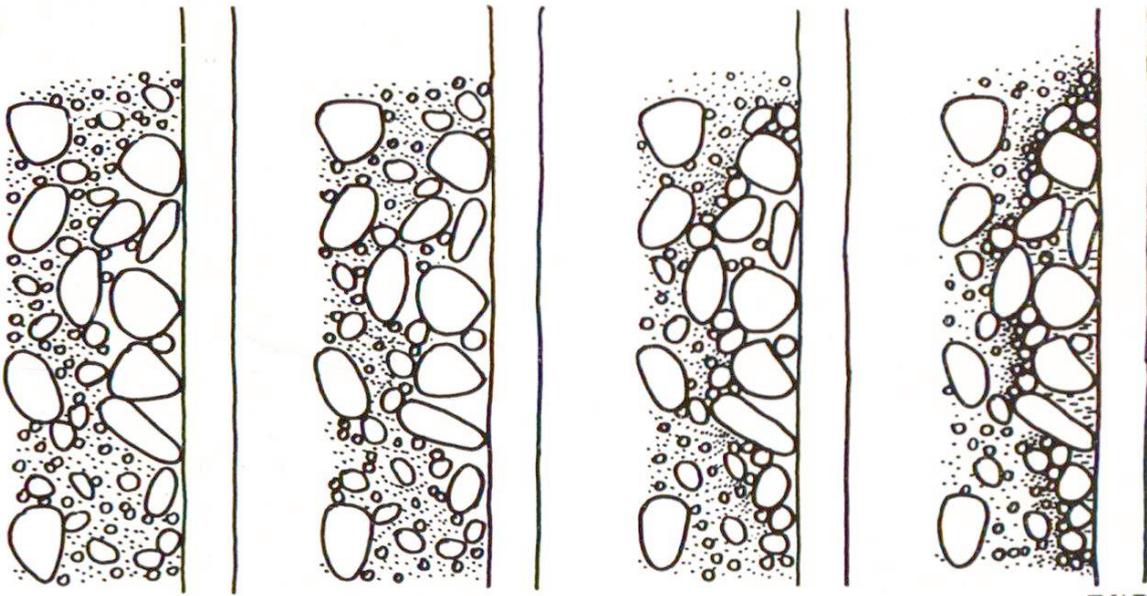
Fig. 2 Dans le mouvement du mortier vers un nid de gravier, il peut se former une structure filtrante dans laquelle des grains obturent le passage des suivants. En pareil cas, seule l'eau peut encore pénétrer dans les vides où elle délave les grains de gravier et remonte le long du coffrage (fig. 7 et 8)

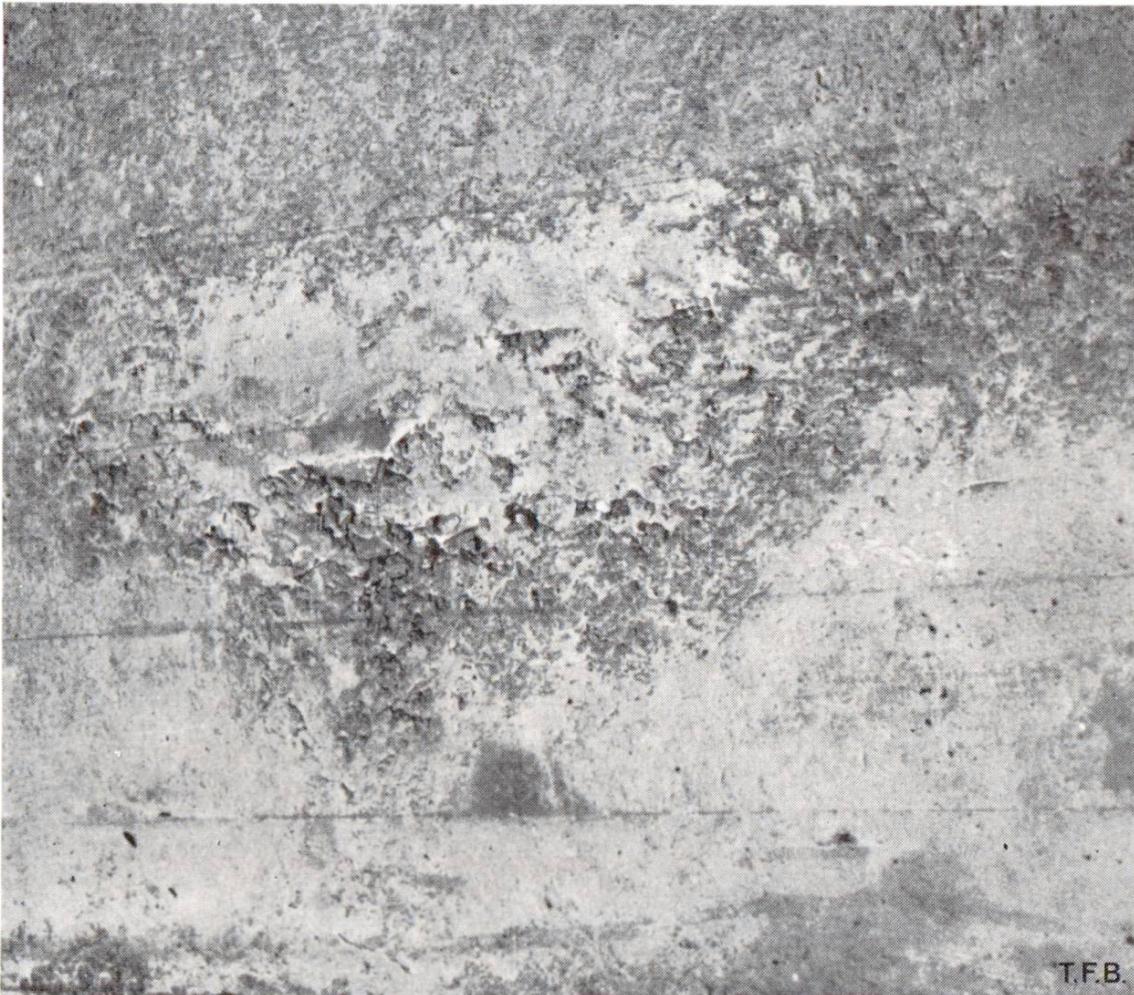
Fig. 3 Gros nid de gravier partiellement colmaté par du mortier.

Dans le premier cas, on peut voir dans le béton durci des nids de gravier à tous les stades de colmatage (fig. 3 à 6).

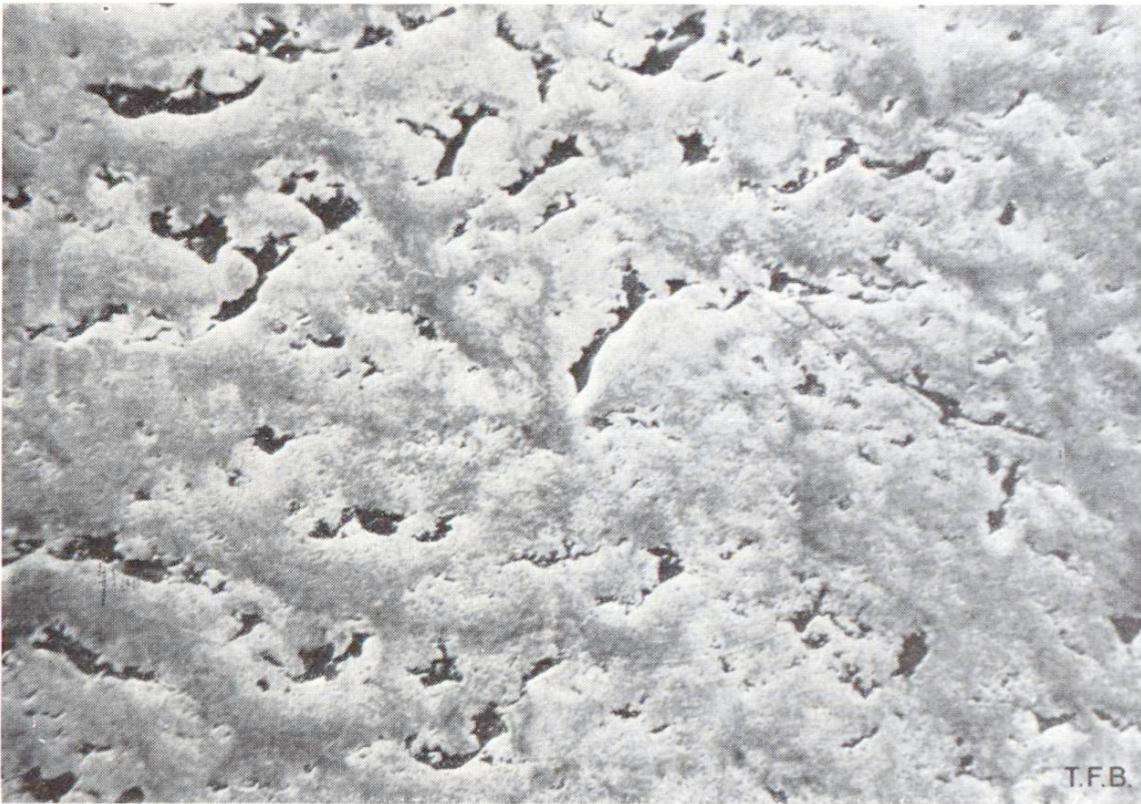
Fig. 4 Nid de gravier colmaté lors de la vibration. On remarque très bien les variations de teinte en forme de nuages clairs ou foncés (clair = davantage d'eau, foncé = davantage de ciment).

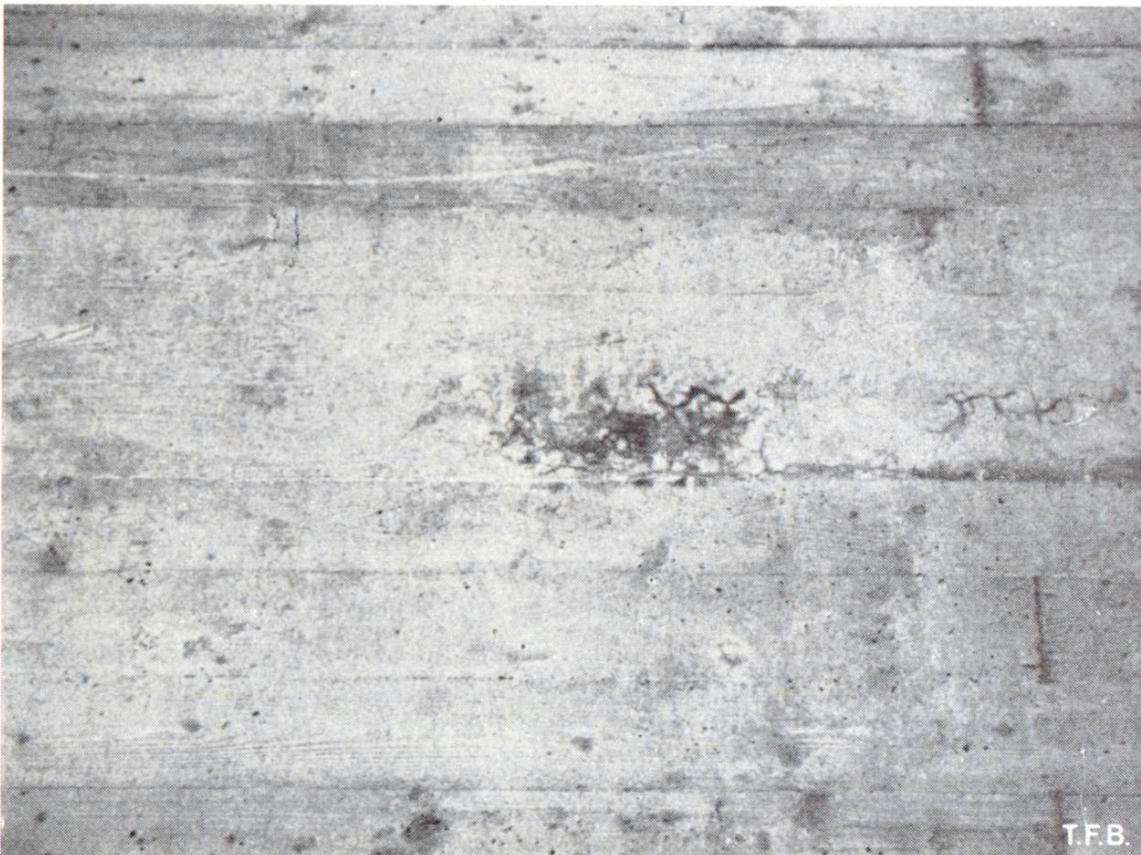
Fig. 5 Petit nid de gravier complètement colmaté. On ne voit qu'une teinte plus marquée.

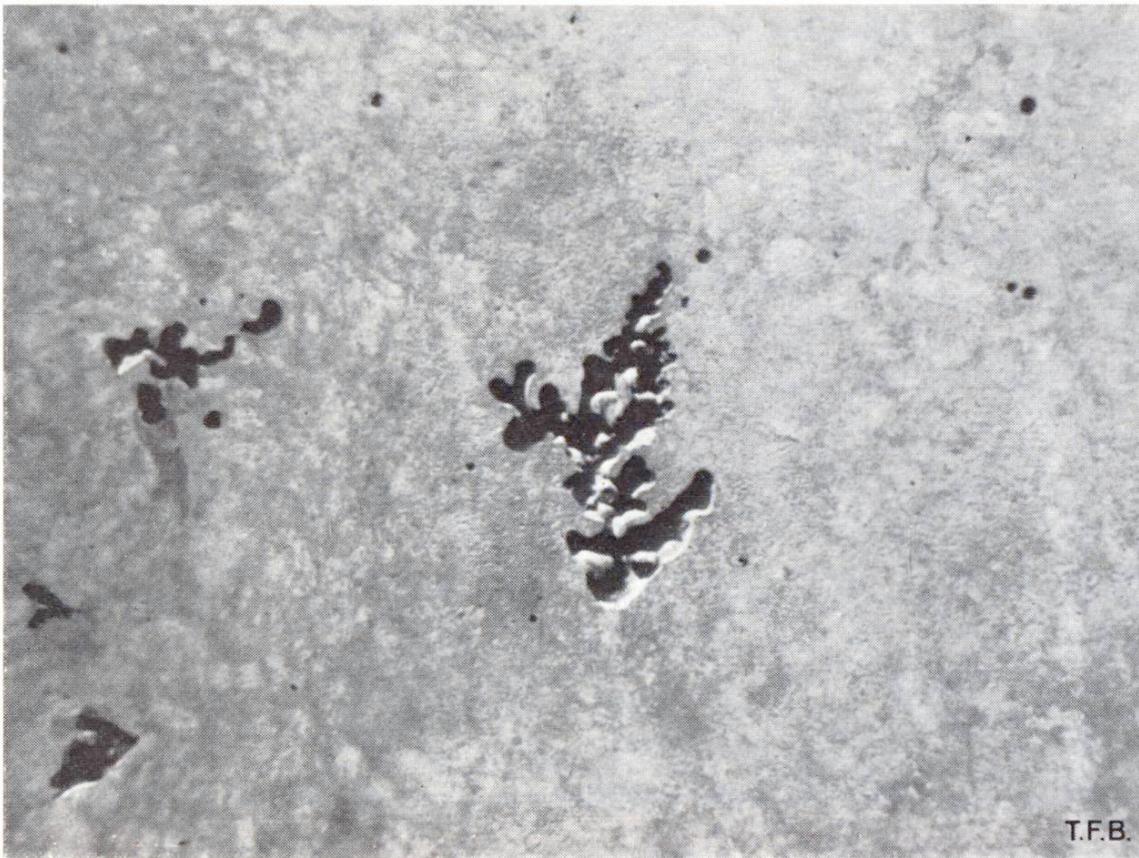
Fig. 6 Nid de gravier partiellement colmaté, le long d'un coffrage lisse et bien étanche. Si la vibration avait duré plus longtemps, on aurait probablement eu une accumulation de bulles d'air.

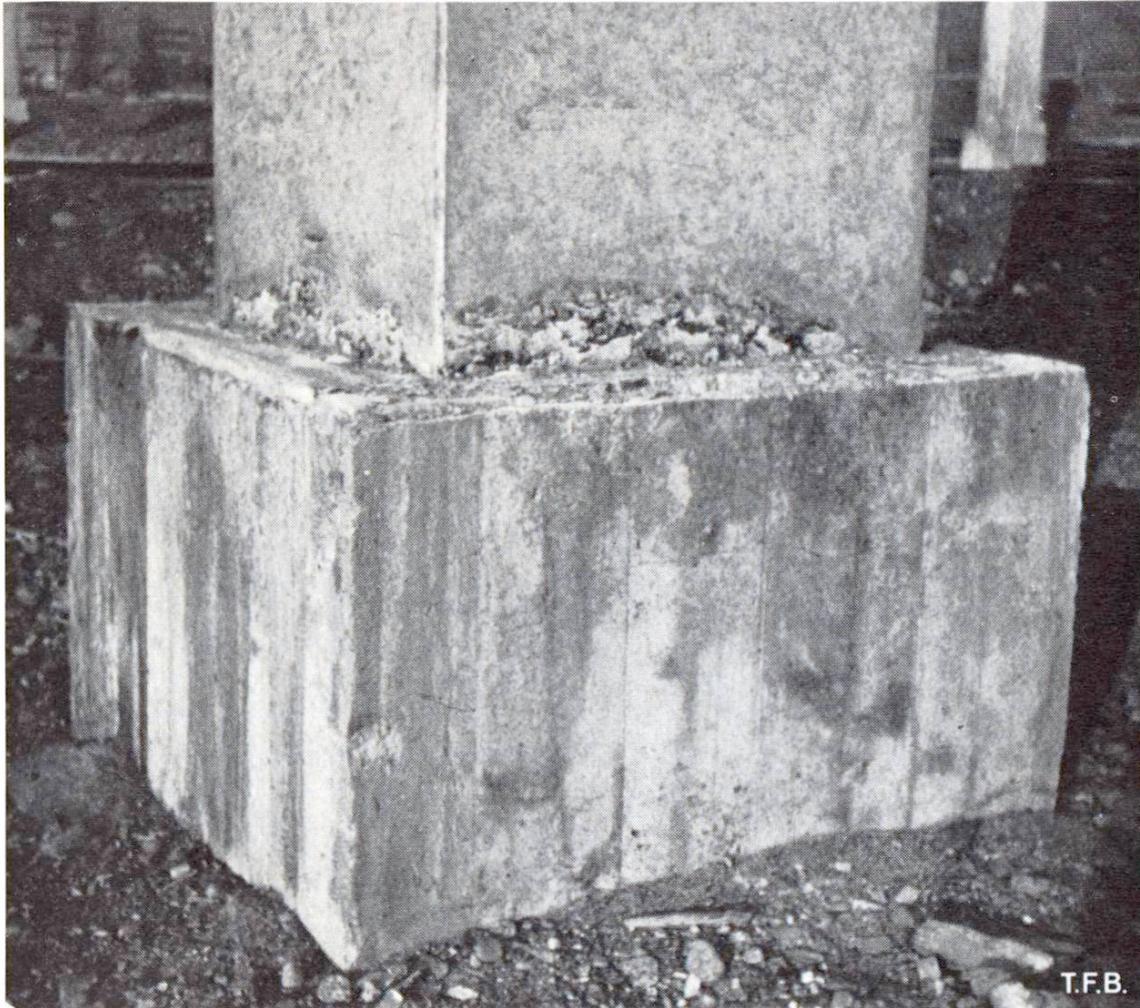
Fig. 7 Nid de gravier au pied d'un pilier (grande hauteur de chute) avec formation d'une structure filtrante et délavage des grains de gravier par l'eau. Cet effet a encore été aggravé par des joints de coffrage non étanches.

Dans le second, seule l'eau traverse le filtre, lave les grains de gravier et remonte le long du coffrage (fig. 7 et 8).

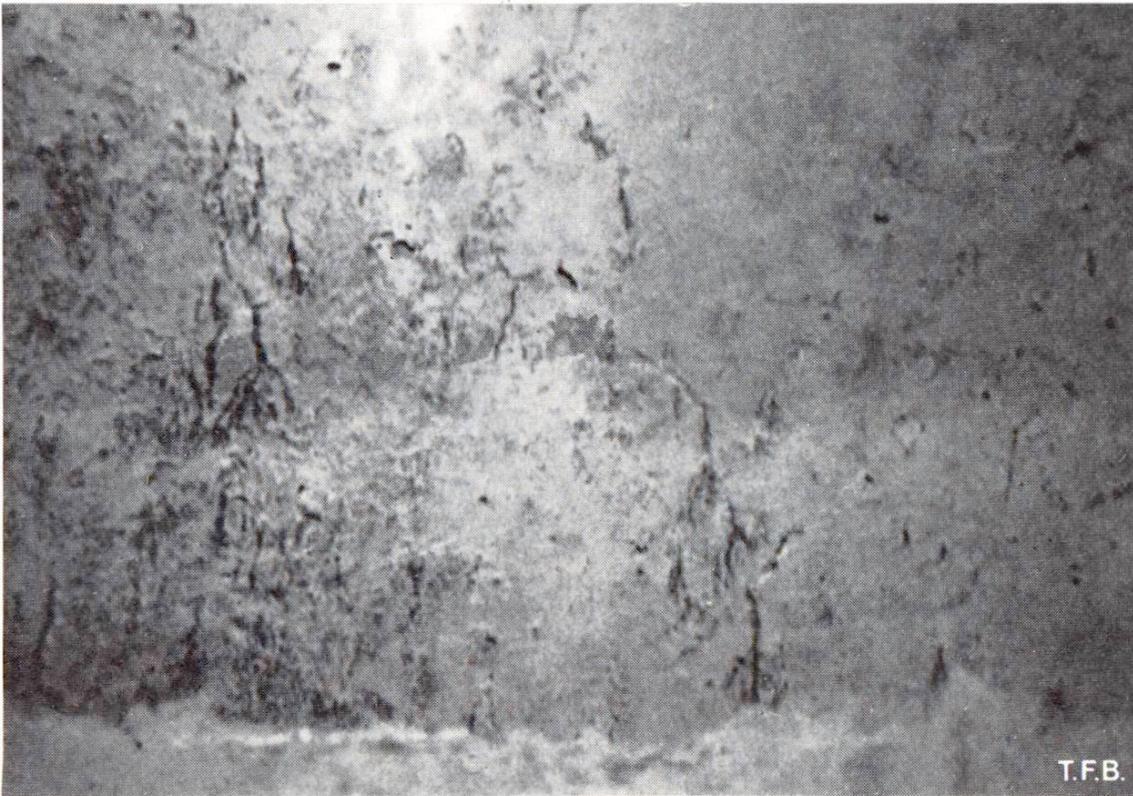
Fig. 8 Ségrégation d'eau dans un nid de gravier colmaté près d'un joint de bétonnage. La consistance du béton était certainement trop fluide.
