BULLETIN DU CIMENT

JUIN 1980

Mur de soutènement orné d'un relief

Présentation d'une œuvre d'art en béton. Réussite artistique et habileté manuelle. Technique d'exécution.

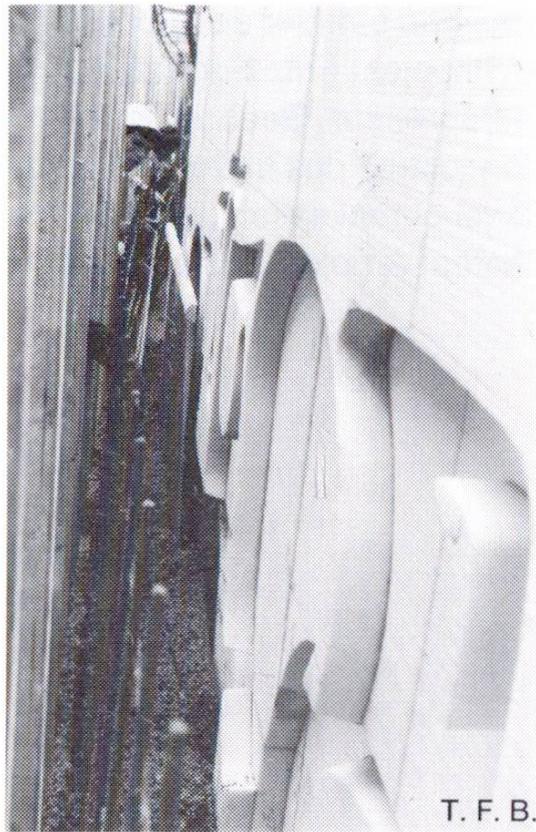
Fig. 2 Le moule s'appuyant contre une paroi en bois visible au fond.

2 Pour l'exécution, d'après une maquette à l'échelle 1:10, il a fallu résoudre quelques problèmes. Il était exclu d'utiliser un coffrage entièrement en bois, ceci pour des questions de décoffrage. Les formes furent alors découpées dans des plaques de mousse synthétique. Celles-ci s'appuyaient contre une paroi en bois liée au contre-coffrage et étayée comme un coffrage ordinaire. Le bétonnage s'est fait avec de grandes précautions afin que les formes découpées ne soient pas endommagées. Le béton mis en place à la pelle fut vibré avec grand soin. Assez plastique, il était constitué de gravier rond 0 à 15 mm et relativement riche en mortier. Malgré les arêtes vives du relief, on est parvenu à réaliser un béton apparent à peu près parfait n'exigeant ni retouches, ni réparations.

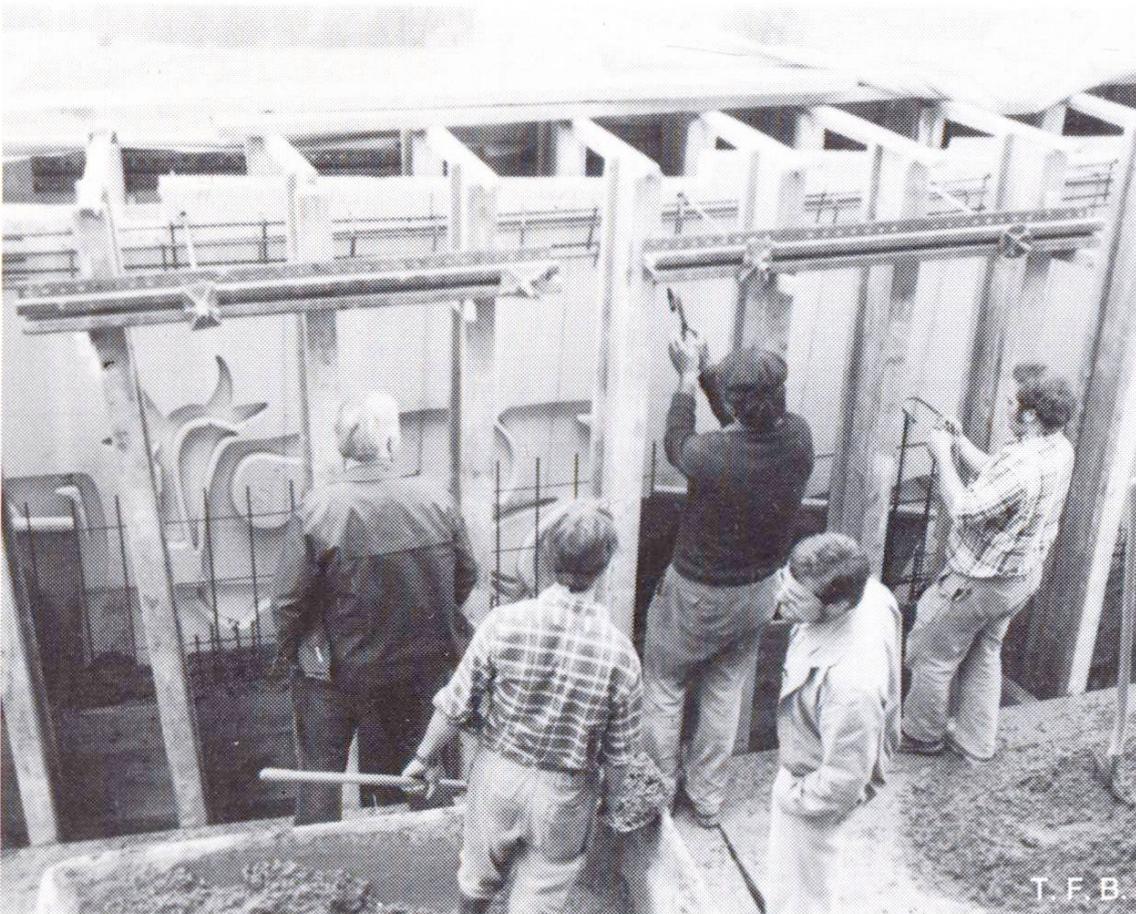
Fig. 3 Pour éviter d'endommager le moule fragile, on a utilisé des plaques de protection qui n'étaient glissées vers le haut que progressivement, au moment de la vibration du béton. L'armature, elle aussi, à été placée au fur et à mesure de l'avancement du bétonnage.

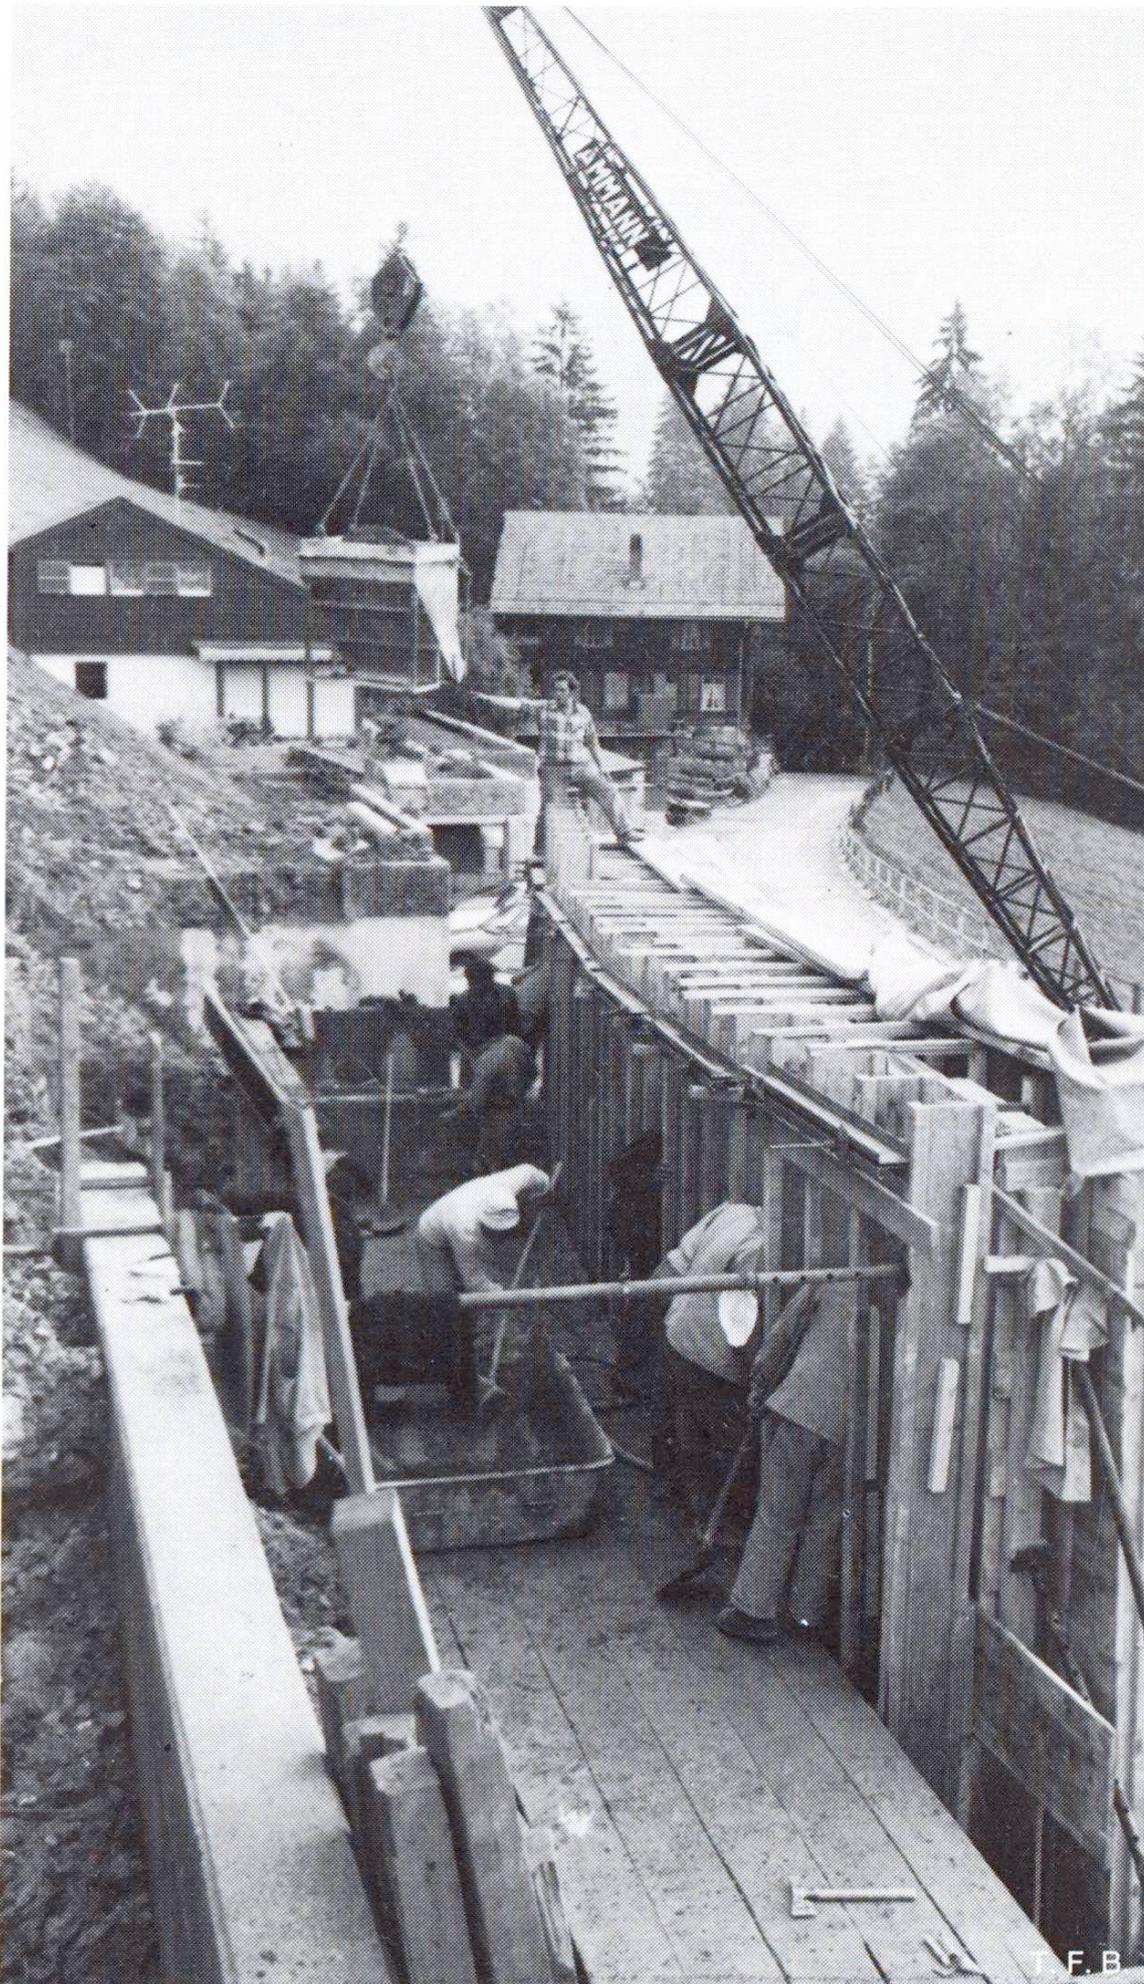
Fig. 4 La mise en place du béton s'est faite à partir d'un pont de travail placé derrière le mur. Le coffrage arrière, encore ouvert, permettait un travail soigné et un bon contrôle des opérations. La prise du béton fut retardée de 6 heures.

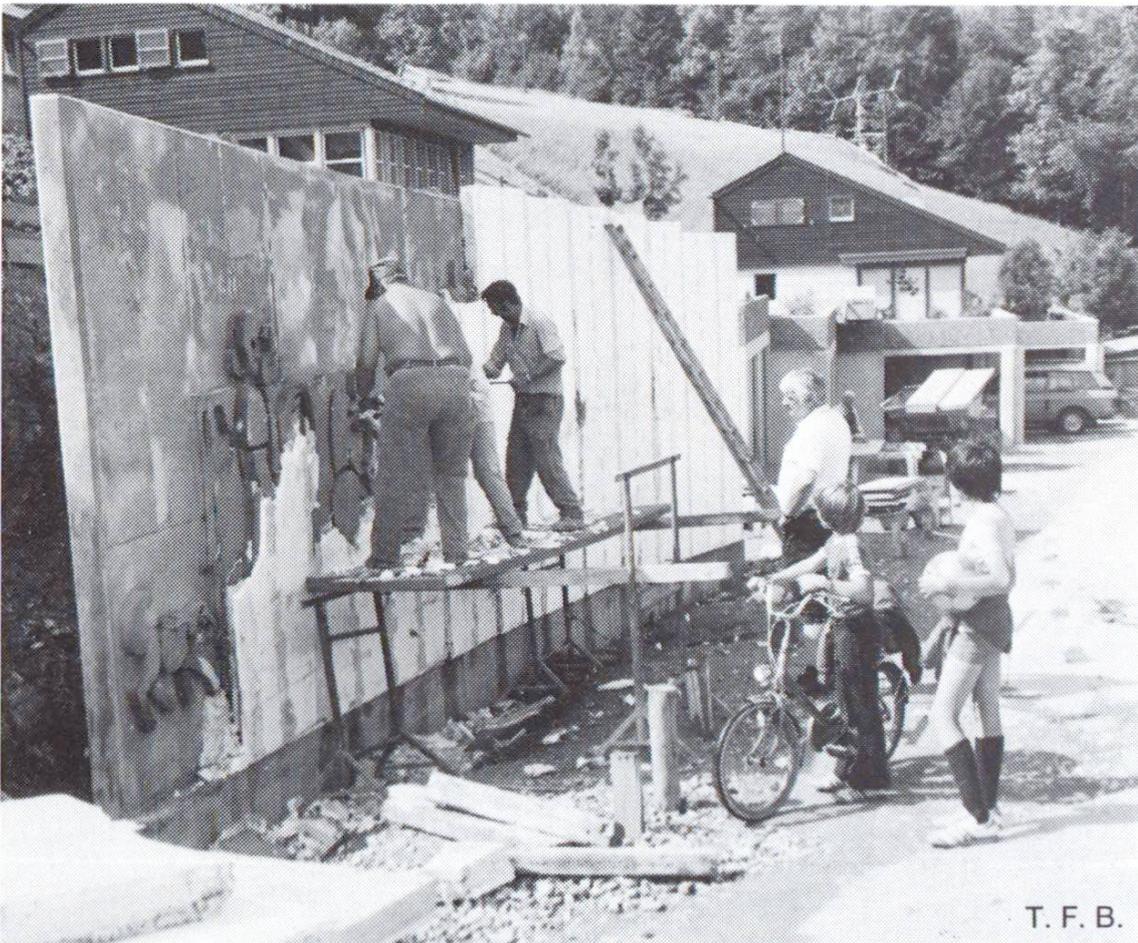
Fig. 7 Le relief apparaît. Le moulage est visiblement réussi.

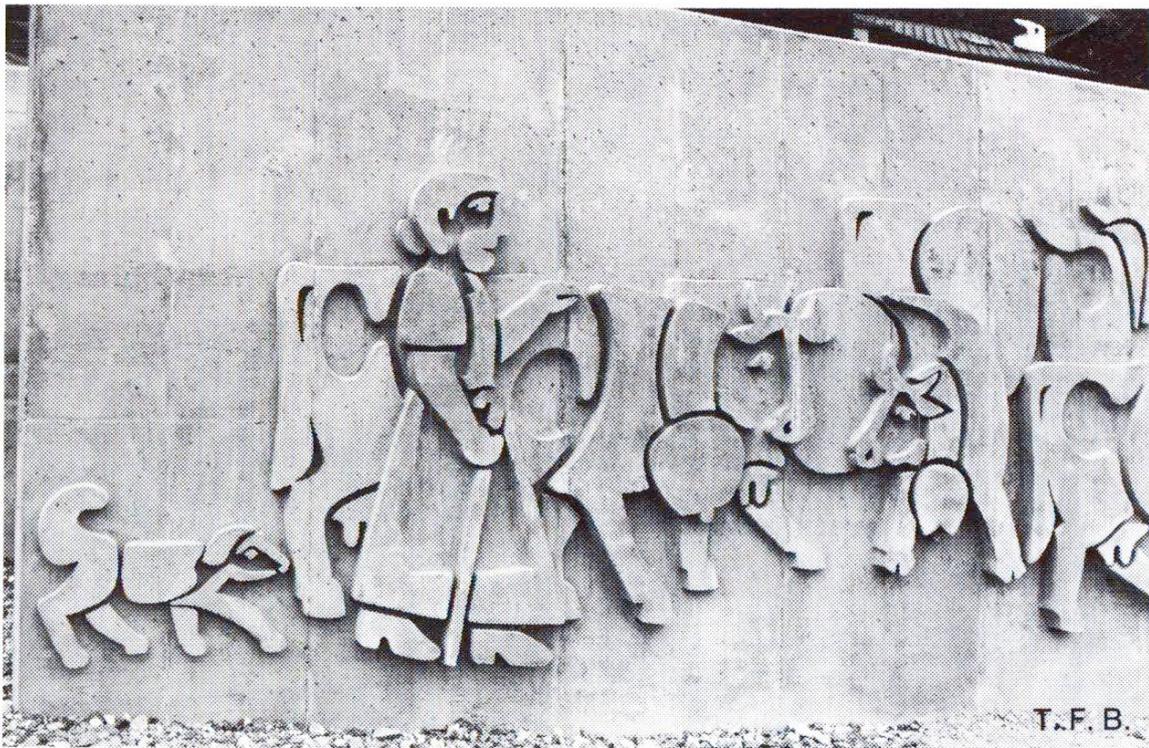
Fig. 9 Cette image de la fin du cortège alpestre montre l'aspect caractéristique du béton tel qu'il a été réalisé ici. On se rend compte également du soin et de la précision qu'il a fallu apporter au découpage des différentes parties du moule et à leur mise en place.
