BULLETIN DU CIMENT

JUIN 1980

Mur de soutènement orné d'un relief

Présentation d'une œuvre d'art en béton. Réussite artistique et habileté manuelle. Technique d'exécution.

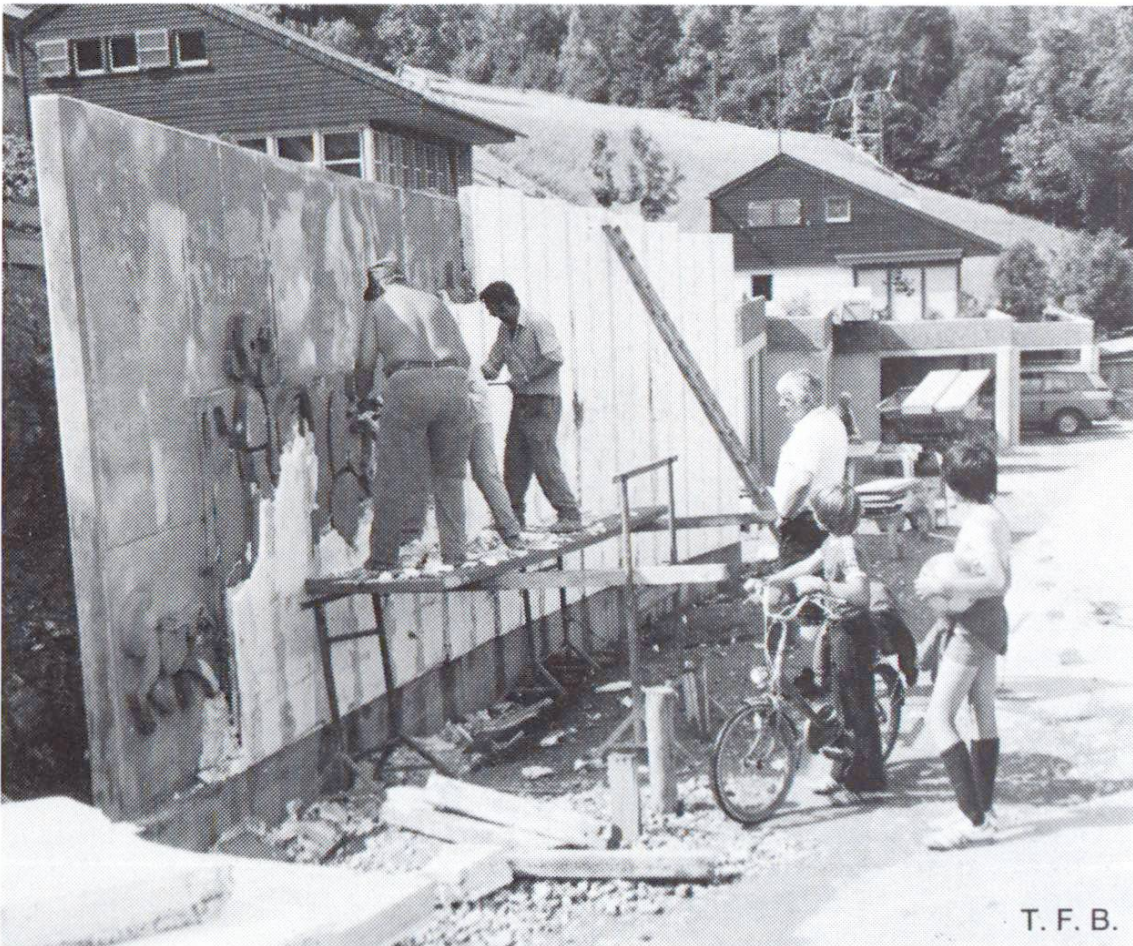
Fig. 7 Le relief apparaît. Le moulage est visiblement réussi.
