**Artikel:** Béton apparent étanche  
**Autor:** Skarda, B.C.  
**DOI:** <https://doi.org/10.5169/seals-146057>

## Béton apparent étanche

Enumération d'informations tirées de l'expérience et directives

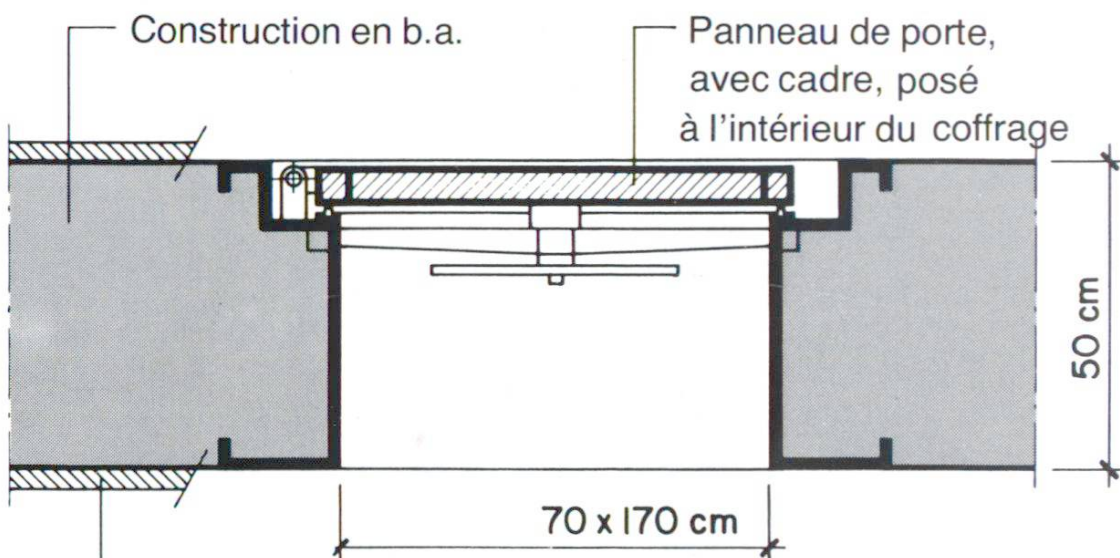
5. Porte de réservoir soumise à la pression

Construction en b.a.

Panneau de porte,  
avec cadre, posé  
à l'intérieur du coffrage

50 cm

70 x 170 cm

Coffrage continu de chaque côté

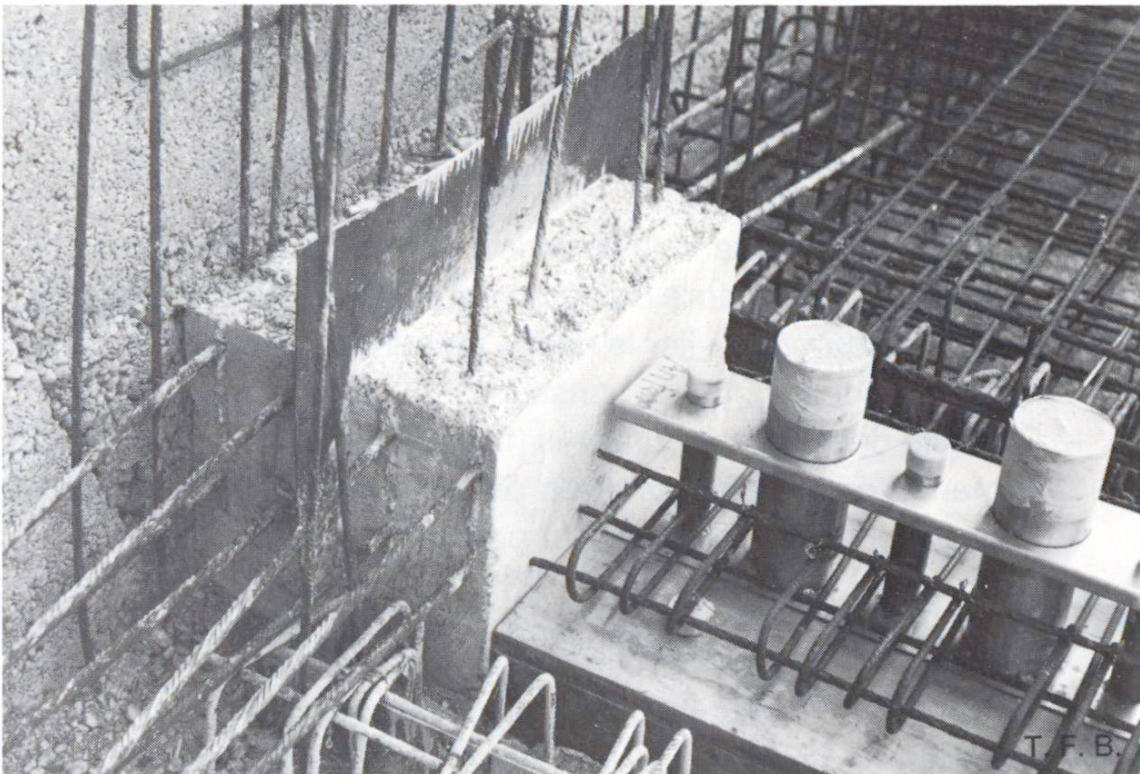
9. Détail d'un joint de reprise avec tôle d'étanchéité

- Sols: coffrage en métal déployé possible; paroi/plafond: uniquement coffrage en bois avec retardeur de surface pour béton lavé
- Placer des listes triangulaires
- Rendre rugueux: profonde rugosité au rateau dans le béton frais possible
- Avantagement, couche de reprise de 4 à 5 cm en mortier (vérifier l'épaisseur de la couche)

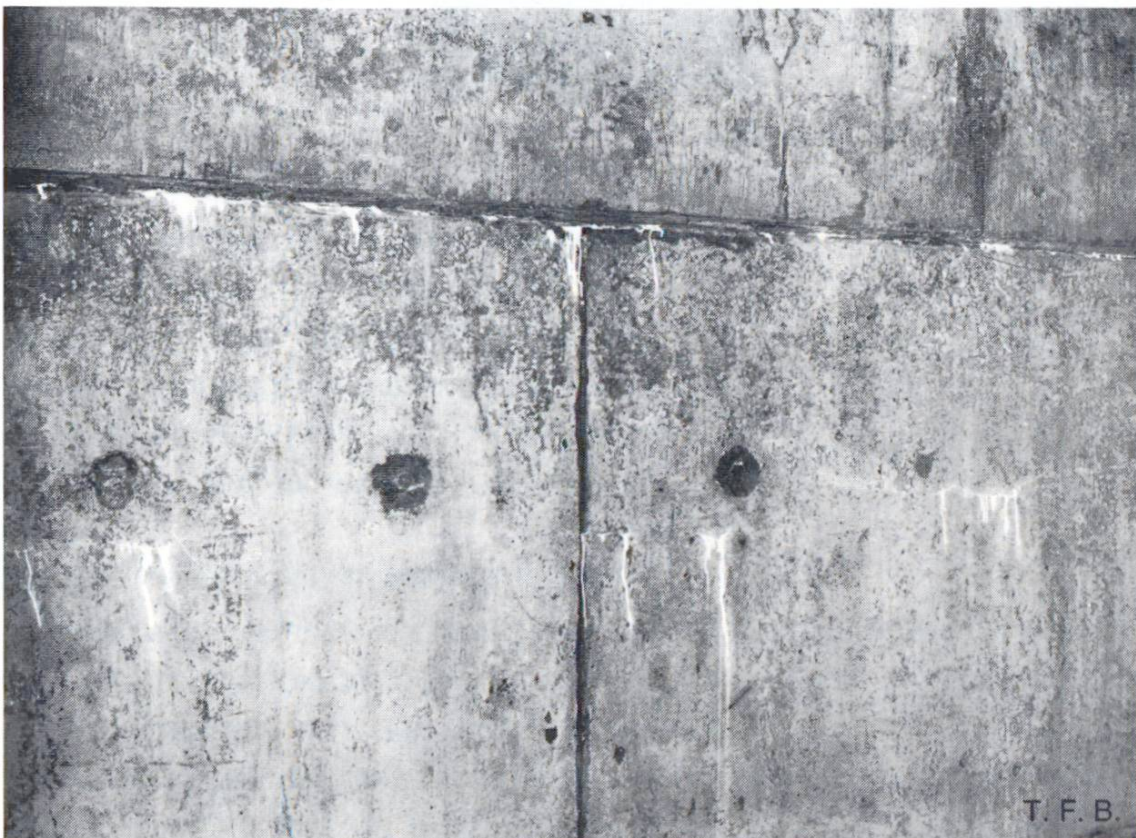
11. Calcification d'un joint de reprise et de fissures de retrait

- Plafonds: égaliser les bavures éventuelles
- Parois: Frottage au chiffon avec lait de ciment pour obturer les pores et obtenir une surface parfaitement lisse; pour d'éventuelles fissures de retrait, soit attendre la calcification naturelle, soit

évasser la fissure à l'extérieur quand le réservoir est plein et l'obturer avec un liant à prise rapide ou l'injecter à basse pression (accélération du processus de calcification)
