**Zeitschrift:** Bulletin du ciment  
**Herausgeber:** Service de Recherches et Conseils Techniques de l'Industrie Suisse du Ciment (TFB AG)  
**Band:** 66 (1998)  
**Heft:** 3

**Artikel:** La construction de routes en béton aujourd'hui  
**Autor:** Werner, Rolf / Egmond, Bram van  
**DOI:** <https://doi.org/10.5169/seals-146454>

# La construction de routes en béton aujourd'hui

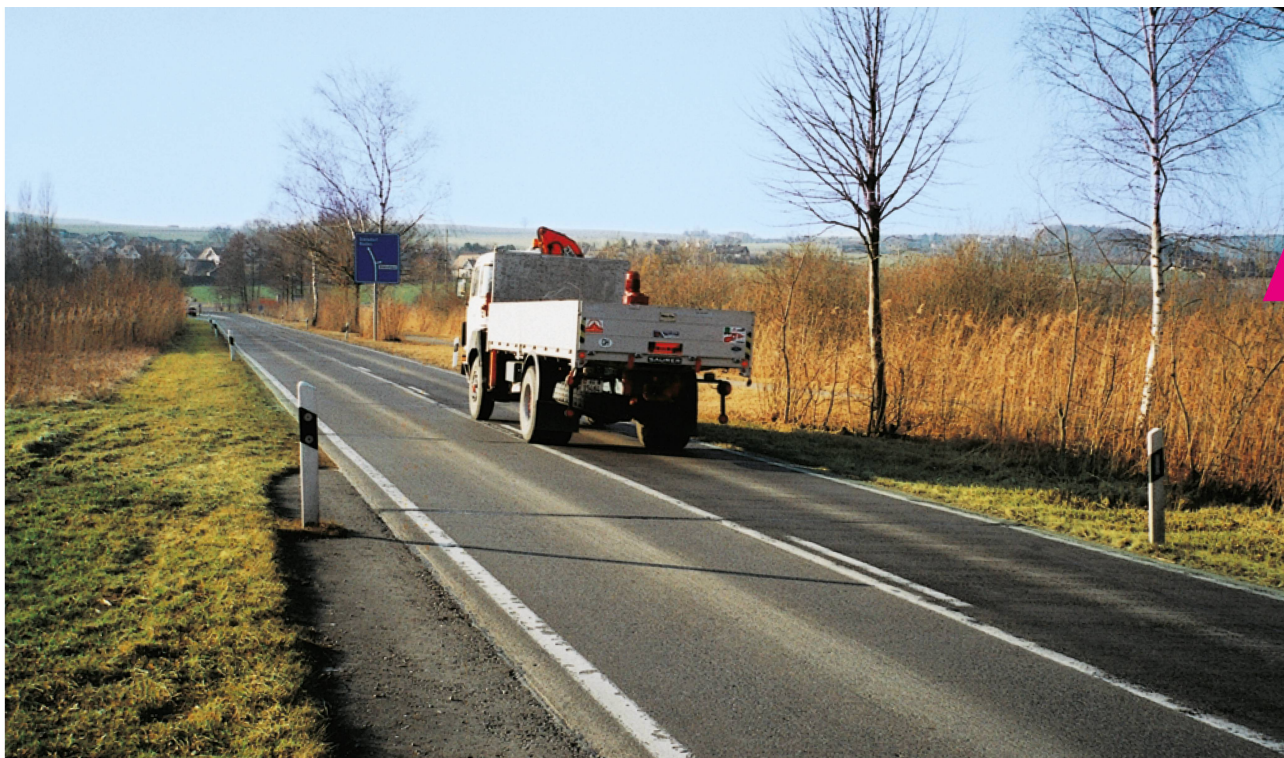
Route cantonale Oberhöri-Dielsdorf (Neeracher Riedt). Cette route construite en 1951 traverse la zone marécageuse. Elle se relève et s'abaisse de 1 à 4 cm par année, en fonction de la nappe souterraine; niveau de la nappe souterraine: bord inférieur du revêtement en béton!

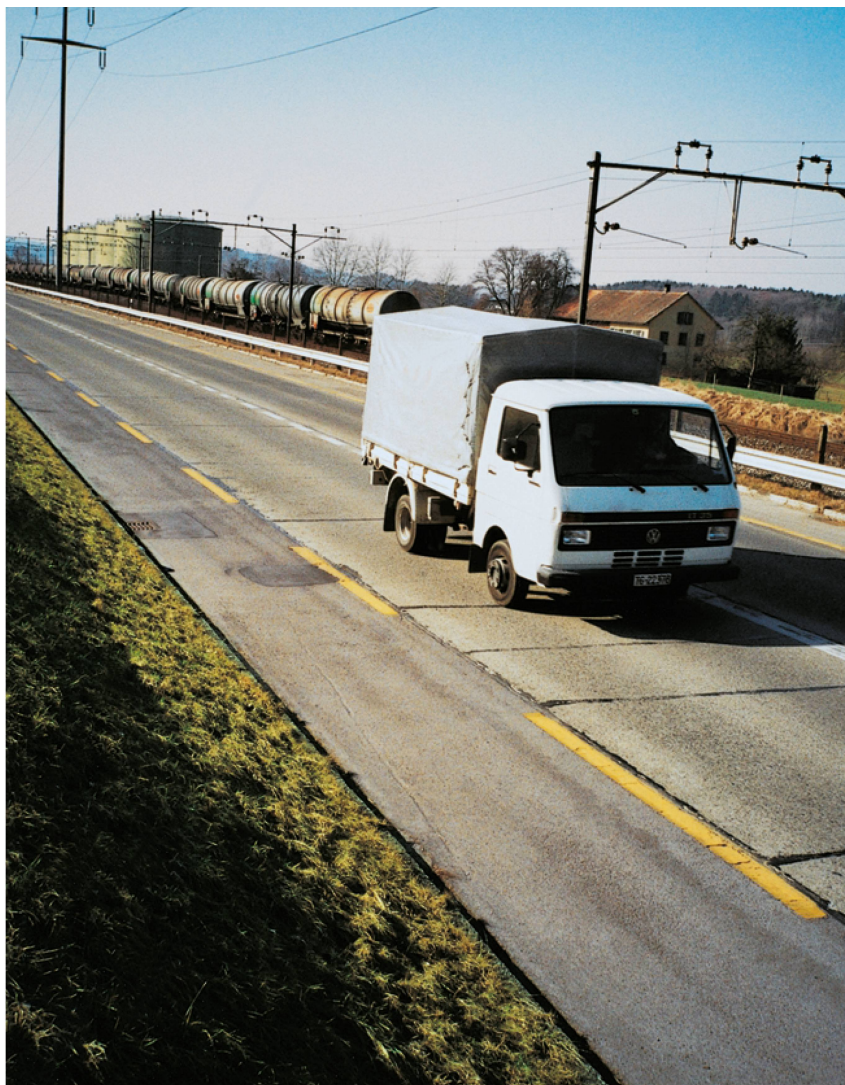
Construite en 1933:  
route cantonale Islikon-Frauenfeld  
(épaisseur du revêtement 16–17 cm,  
longueur des dalles 10 m).

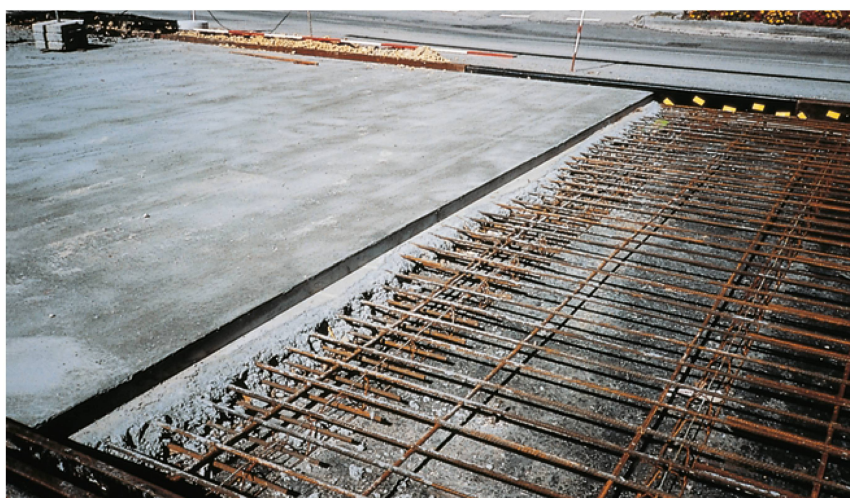
Joint de travail d'un revêtement en béton armé sans interruption  
(Le Locle, 1988).
