# Denkmäler, die man mit den Füßen tritt

Autor(en): **Meyer, Thomas E.**

Zeitschrift: **Bündner Jahrbuch : Zeitschrift für Kunst, Kultur und Geschichte Graubündens**

Band (Jahr): **39 (1997)**

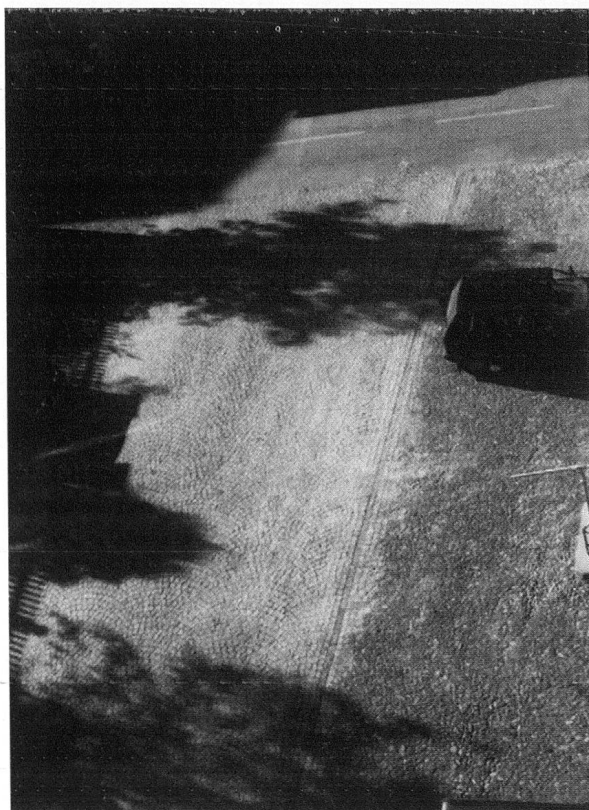
Abb. 17: Lavin. «Plaz Grond» in fertigem Zustand. Sichtbare Übergänge zwischen neuer Bogenpflästerung und altem Bollensteinbelag.

Das geschilderte Vorgehen fand Mitte der achtziger Jahre im Unterengadiner Dorf Lavin Anwendung und soll hier als Beispiel erläutert werden.

In enger Zusammenarbeit zwischen Gemeinde und Denkmalpflege entstand ein «Dorfgrundriss» mit den Materialangaben der Strassen- und Platzbeläge. Die Auswertung dieser Angaben führte zu einem natürlich wirkenden Konzept, indem nicht nur die historisch richtigen Materialien und deren Anwendung zum Tragen kam, sondern auch die Hierarchie der Strassen und ihrer Bedeutung für das innere Ortsbild lesbar festgehalten wurden.

Der Wiederaufbau der in der grossen Brandkatastrophe 1869/70 abgebrannten Dorfteile brachte auch die in der Architektursprache des späten 19. Jahrhunderts aufkommende Bogenpflasterung. Diese wurde beibehalten und wo notwendig ergänzt und erneuert. Die registrierten Fragmente alter Bollensteinpflasterung – kleine Gassen, Brunnenplätzchen, Vorplätze und Einfahrten – wurden ebenfalls geflickt und ergänzt. Die

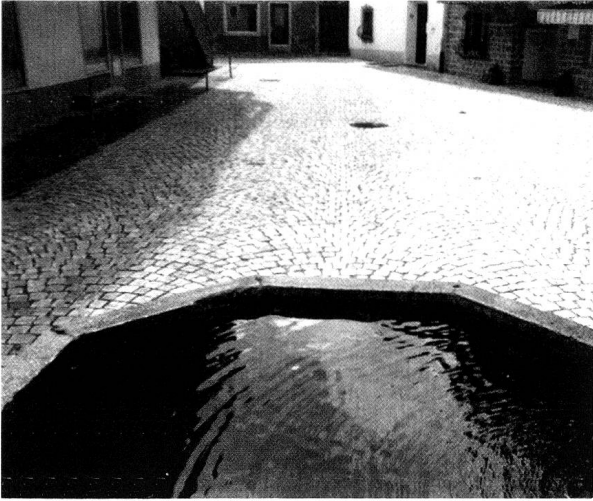
Abb. 19: Bivio. Brunnenplatz mit neuer Bogenpflasterung.

Ein weiteres Beispiel solcher Erhaltungsbereitschaft finden wir in Bivio am Julierpass. Ausgelöst durch notwendig gewordene Leitungssanierungen im Bereiche der Piazza S. Giovanni entstand in kürzester Zeit ein Pflasterungskonzept: Der hintere Teil des Platzes wurde mitsamt den Anschlüssen an die noch intakten Pflasterungen der historischen Gassen mit Bollensteinen neu gepflästert. Der vordere Platzteil mit Anschluss an die Durchfahrtsstrasse wurde im Sinne einer besseren Begehbarkeit mit einer Würfelsteinpflasterung ausgeführt. Auch hier bietet sich heute dem Auge ein logisches, zu den Aussenräumen und deren Entwicklung passendes Bild.

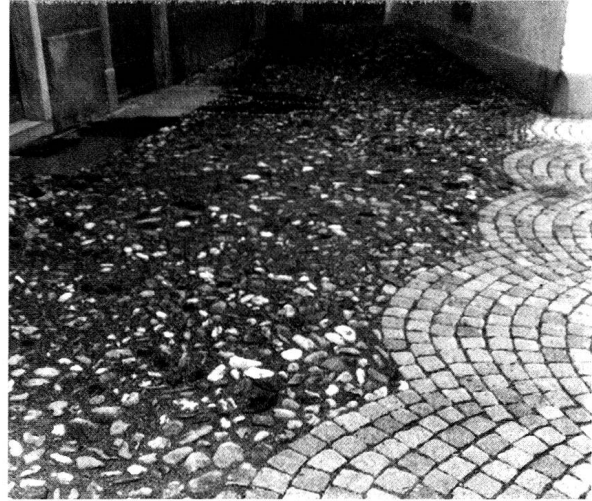
Abb. 20: Bivio. Übergang zur Gassenpflasterung in Bollenstein-Ausführung.

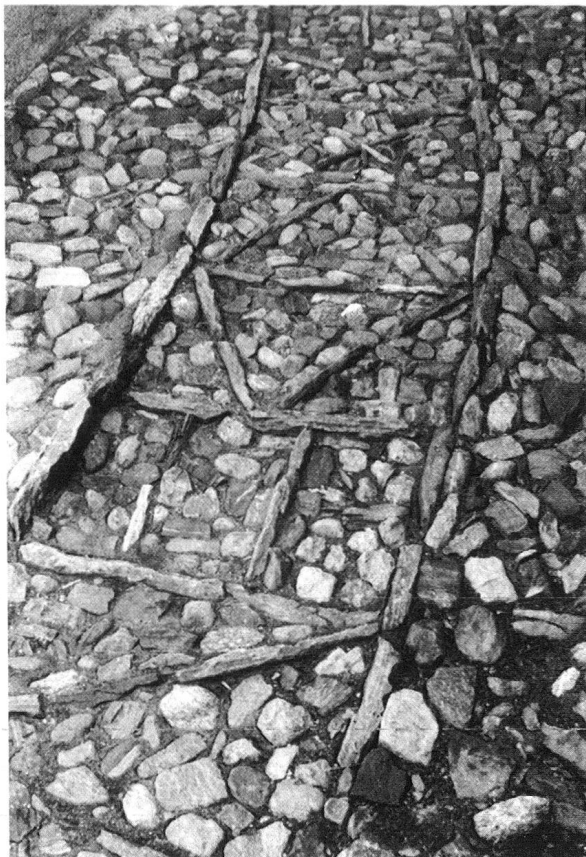
Abb. 22: Guarda. Rampe zur Hauseinfahrt eines Bauernhauses.

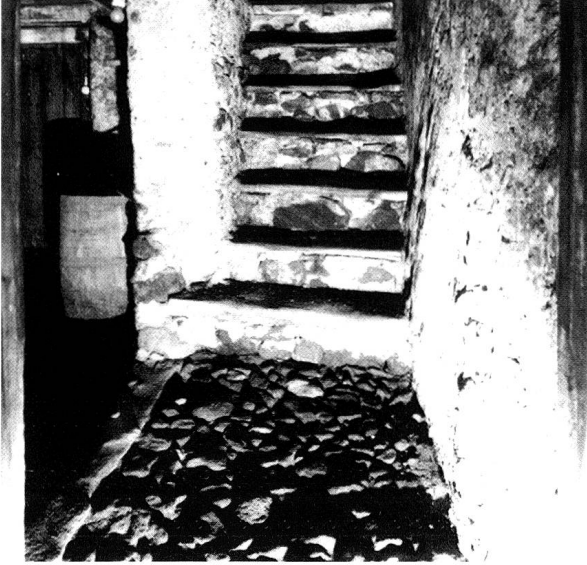
Abb. 24: Scuol Suot. Dualatsch. Podest der Kellertreppe. (Foto: Jachen Canal, Scuol).

Da Pflasterungsbeläge abnutzungsfest und feuerbeständig sind, fanden sie auch im Inneren der Häuser Anwendung. Küchen- und Gangböden, häufig aber auch Keller und Stallbereich wurden aus diesen Gründen gepflästert. Ein schöner Boden war schon immer ein Zeichen von Wohlstand. Aufwendige Bodenpflasterungen, bei denen die Steine Muster und Ornamente bilden, finden wir im Innenbereich deshalb eher in herrschaftlichen Behausungen. Ein schönes Beispiel kann im Palazzo Salis in Soglio bewundert werden: Im grosszügigen Mittelgang wech-

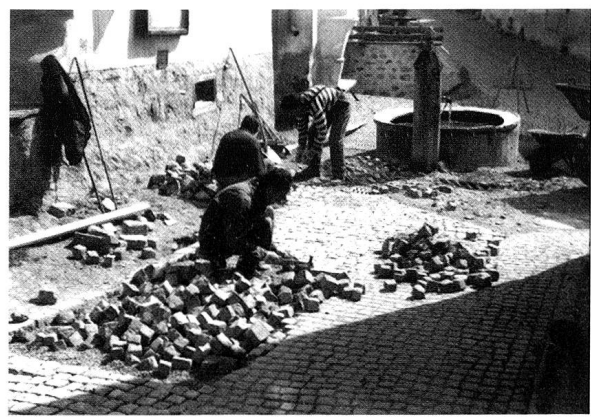
Abb. 27: ...und in Guarda.

Es ist interessant, einem Pflästerer bei der Arbeit zuzusehen. Ein sicheres Auge und Gefühl für das Material sind Bedingungen für die Ausübung dieses selten gewordenen Handwerks. Auf dem einbeinigen Hocker sit-

zend, dreht der Pflästerer jeden Stein mehrmals, um ihn dann in die statisch beste Lage zu bringen. Richtig ausgeführt, gibt die fertige Fläche neben der ästhetischen Wirkung einen erstaunlich verschleissfesten und dauerhaften Belag ab.
