Maiensässinventar Graubünden : Sched/Scheid

Maiensässinventar Graubünden

Einführung

Auftrag	Kartierung und Typisierung des baulichen Bestandes auf den Maiensässen der Gemeinde Sched/Scheid
Methode	MIGRA (Maiensässinventar Graubünden)
Sachbearbeiter	Peter Calonder, Zeichnungen und Darstellung Diego Giovanoli, Texte, Idee und Photos Helene Brun, DTP-Satz
Aufnahmedatum	27. August 1988

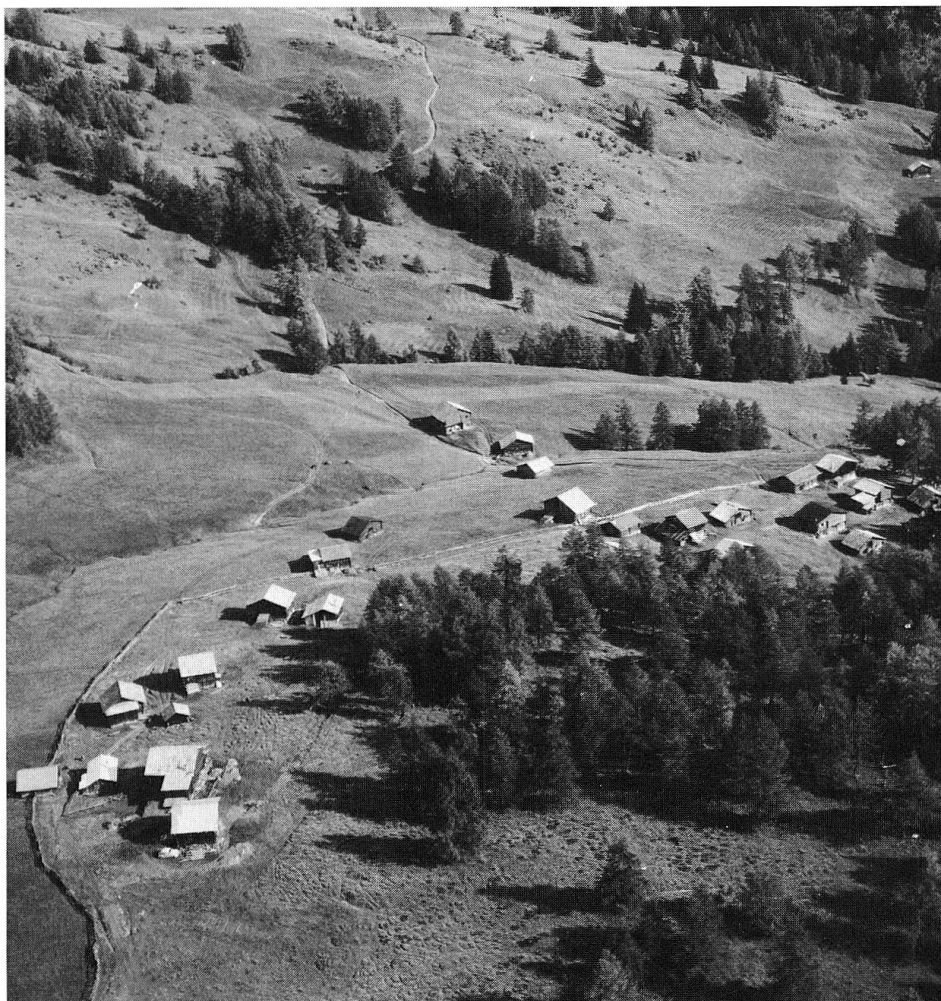
Plaun dils
mats, 1985

Die oberste Maiensässstufe

- Die Luftaufnahme zeigt die lose Aufreihung der Maienäss-Höfe von «Plaun dils mats» auf rund 1780 Meter Höhe.
- Zwei Spuren durchqueren die Landschaft: der Zaun trennt die Wiesen von der öffentlichen Weide entlang des Waldsaumes, der Alpweg verschwindet am oberen Bildrand in Richtung «Alp dil Plaun».
- Die Grenze zwischen Privatbesitz und Allmend beeinflusst massgeblich die Entstehung der Temporärsässe bezüglich Lage und Situierung. Nach Möglichkeit wurde auf dem Kollektivboden gebaut, am liebsten jedoch rittlings über der Grenze. Hinten konnte das Heu direkt in die Scheune gebracht oder gefahren werden, vorne trat das Vieh auf die Weide hinaus.
- Der Alpweg veranschaulicht die betriebliche Stellung des Temporärsässes, nämlich die Frühlings- bzw. Herbststation zwischen Dorf und Alp.

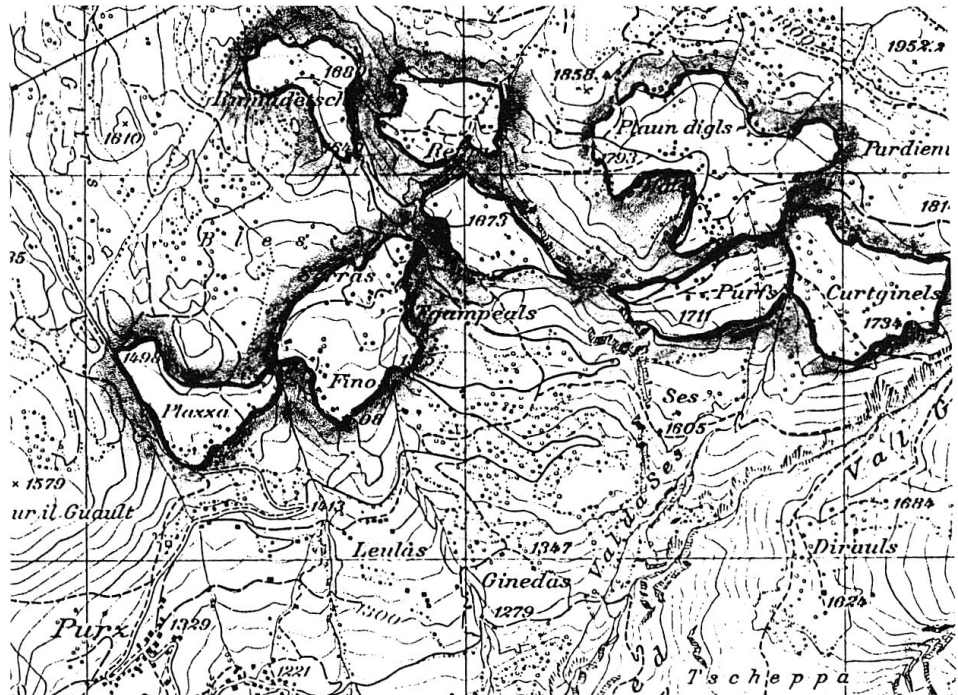
Karte
1 : 10'000

Total Höfe	Ferienneue	umbau				Ruinen	Bargen	Einzelställe
Plazza	3	-	2	3	-	-	?	-	2
Curgiola	1	-	-	-	-	1	-	-	-
Finos/Schlaps	7	1	1	4	-	2	1	-	2
Serras	4	2	-	-	-	2	2	-	1
Durseus	2	-	-	-	1	1	?	-	1
Tumbas	3	-	-	1	-	2	-	-	-
Tgampeals	4	-	1	1	-	2	1	-	1
Retga	3	1	1	1	2	-	-	-	1
Rumadetsch	3	-	1	2	-	1	-	-	-
Purfs	8	-	1	2	1	3	2	-	-
Plan dils mats									
unten	14	-	2	5	-	3	?	-	1
oben	8	-	2	5	-	3	?	-	1
Currginels	3	-	-	1	1	1	-	-	-
Dirauls	2	-	-	2	-	-	-	5	-
Übriges Gebiet	-	3	-	-	-	-	-	-	-

Im August 1988 wurden insgesamt 65 Maiensässe erfasst. Im Gebiet der Temporärhöfe sind in den letzten zwanzig Jahren sieben neue Ferienhäuser entstanden, die Umbauten historischer Objekte nicht mitgezählt.

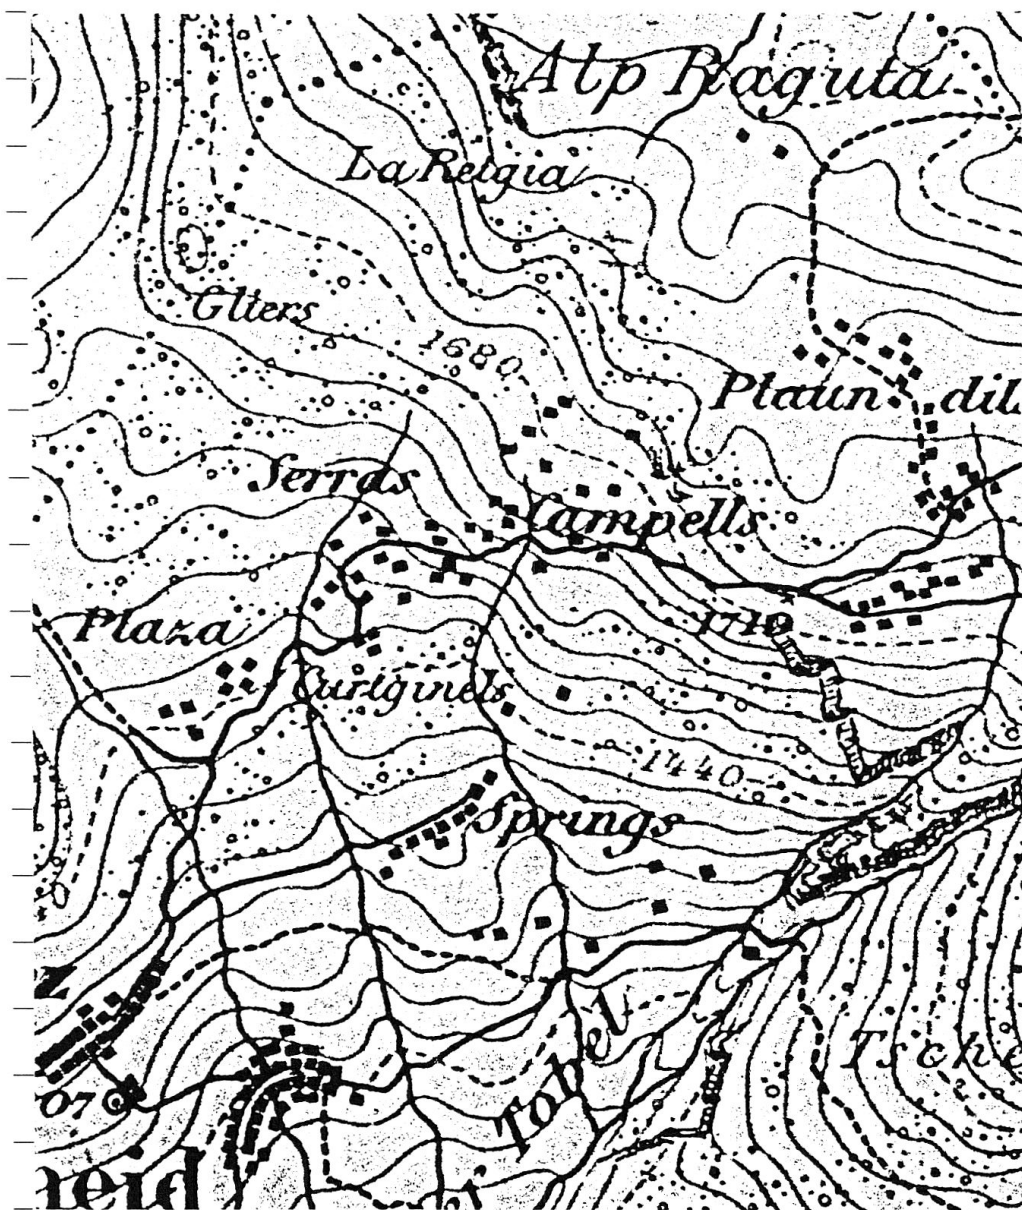
Auszug Siegfriedkarte 1875

Wegnetz

Im topografischen Atlas von 1875 ist der Bezug zwischen Maiensäss und Alpweg augenfällig und durch keine Fahrstrassen verunklärt. Im Vergleich zur letzten Ausgabe der Landeskarte (1981) ist die Zahl der Maiensässbauten annähernd gleich geblieben, mit Ausnahme der nachweisbar neuen Ferienhäuser. Dies obwohl anlässlich der Begehung eine erstaunlich hohe Quote von neuen oder erneuerten Hütten und Ställen beobachtet werden konnte. Die Jahreszahlen auf dem Türsturz des Stalles beginnen kurz vor 1900 und sind besonders häufig zwischen 1920 und 1930, aber auch nach 1940 bis 1956. Das Baumaterial der älteren Bauten wurde offensichtlich wiederverwendet, ohne jedoch ganze Gebäudeteile aus der Zeit vor 1900 einzubeziehen. Im Gelände sind oft die Vertiefungen der verschwundenen Bauten sichtbar. Die ehemaligen Hütten haben kleine, u-förmige Mulden hinterlassen. Bei den ehemaligen Einsässen ist die Trennwand zwischen Stall und Sennerei als überwachsene Längsrippe erkennbar.

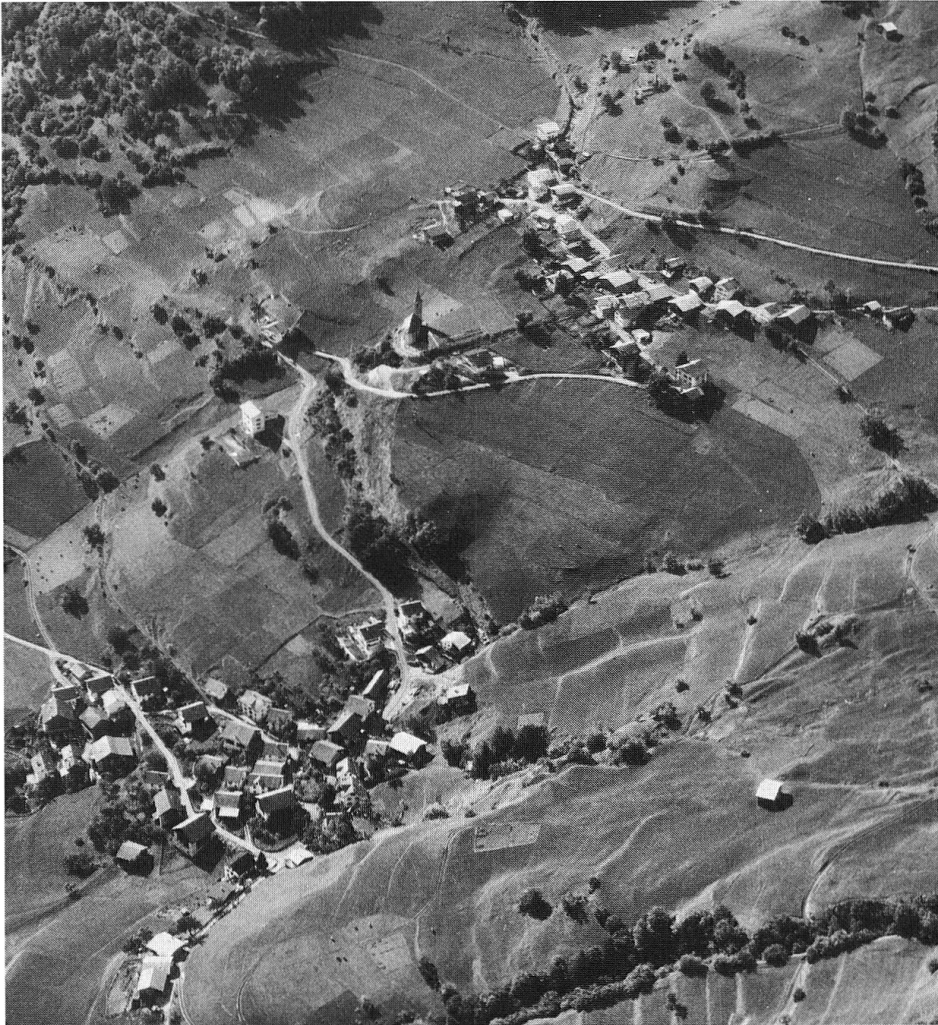
Scheid um 1960

Die Betriebsstufen

Die rund 35 historischen Bauernhöfe der Gemeinde Scheid bilden zwei getrennte, dicht gedrängte Dorfkerne. Die untere grössere Gebäudeansammlung ist 1906 vom Feuer zerstört worden. Innerhalb der Brandruinen wurden 20 Bauernhöfe wieder aufgebaut.

Die ehemaligen Betriebe kennen vier Bewirtschaftungsstufen:

1. Wohnhaus und freistehende Stallscheune im Dorf.
Stallfütterung im Winter, Milch- und Ackerwirtschaft.
 2. Stallscheune im Nahbereich des Dorfes (rom. acla; Ausfütterungsstall).
Stallfütterung im Herbst und im Frühling.
 3. Kleine Stallscheune mit Sennerei auf dem Maiensäss (rom. acla).
Temporärbetrieb mit Stallfütterung und Weidegang im Frühling; Einzelsennerei ohne Milchaustausch.
 4. Sennhütte mit (früher) privaten Schermen auf der Alp.
- Die Ausfütterungsställe im Umfeld des Dorfes finden sich meist in kleinen Gruppen zusammen. Die Gebäude von Latsch, Laschinas und Cresta Mutta sind für die Verarbeitung von Getreide eingerichtet.
Alle Betriebe sind autonom bewirtschaftet, Miteigentum an Gebäuden ist, mit Ausnahme der Alpschermen, nicht üblich.

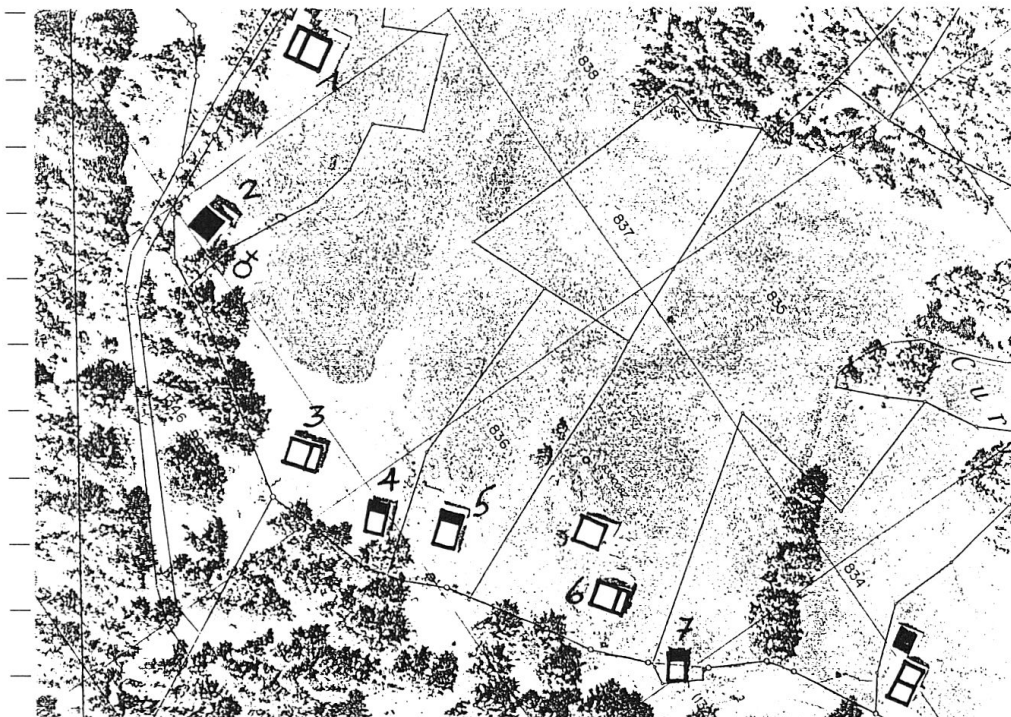
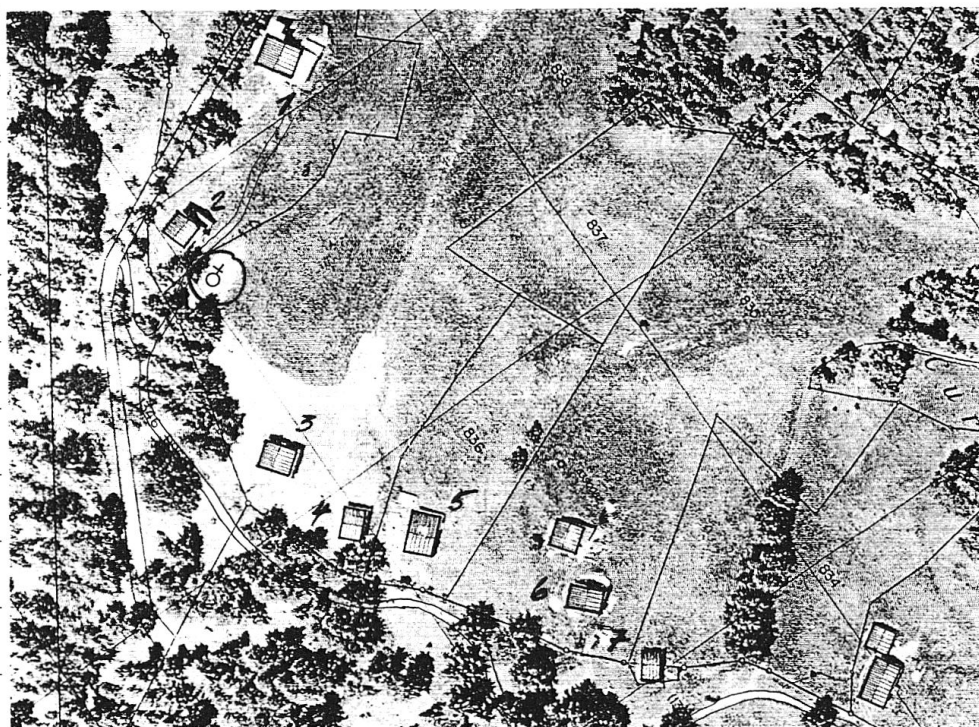
PLAZZA

Das Gebiet von Plazza leitet die unterste Maiensäss-Stufe ein. Seit anfangs dieses Jahrhunderts steht vorne ein dauernd bewohnter Hof, ein älterer Stall mit Anbau rechts und fanér links, sowie ein Wohnhaus, erbaut 1939.

Die Maiensässbauten sind entlang des alten Alpweges aufgereiht. Zwei freistehende Scheunen ergänzen die Gruppe. Am alten Weg nach Feldis (♂) soll früher eine Kapelle gestanden haben.

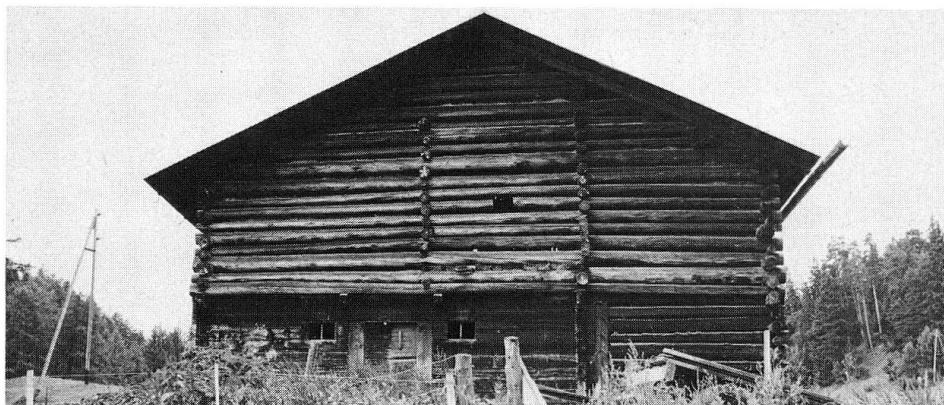
— Nr. 3 —

— Einerstall mit
Heu-Anbau (fa -
— nér) —

— Neubau 1924 —

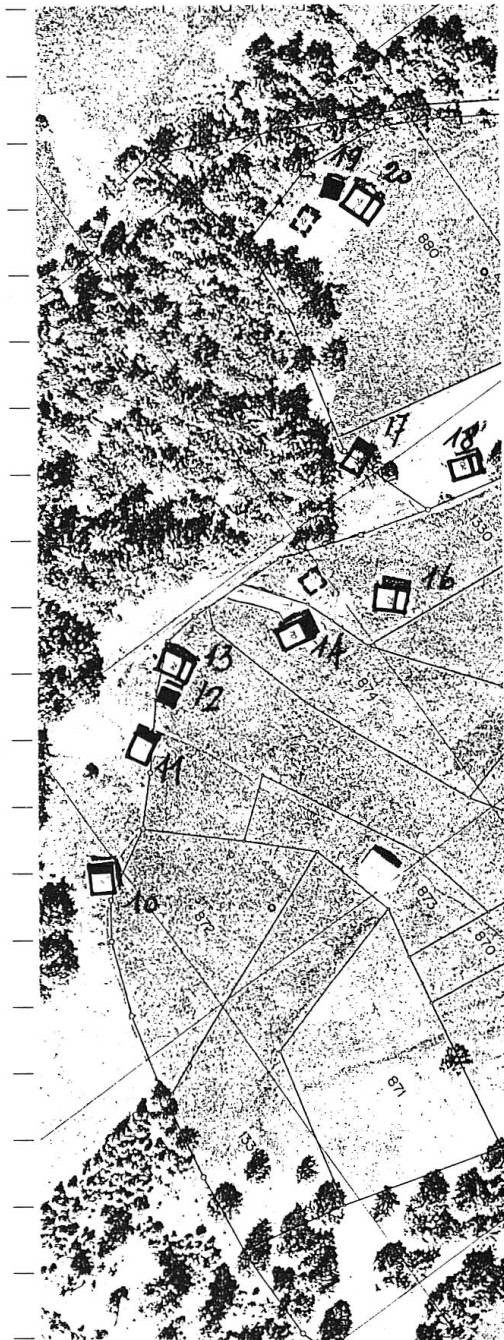
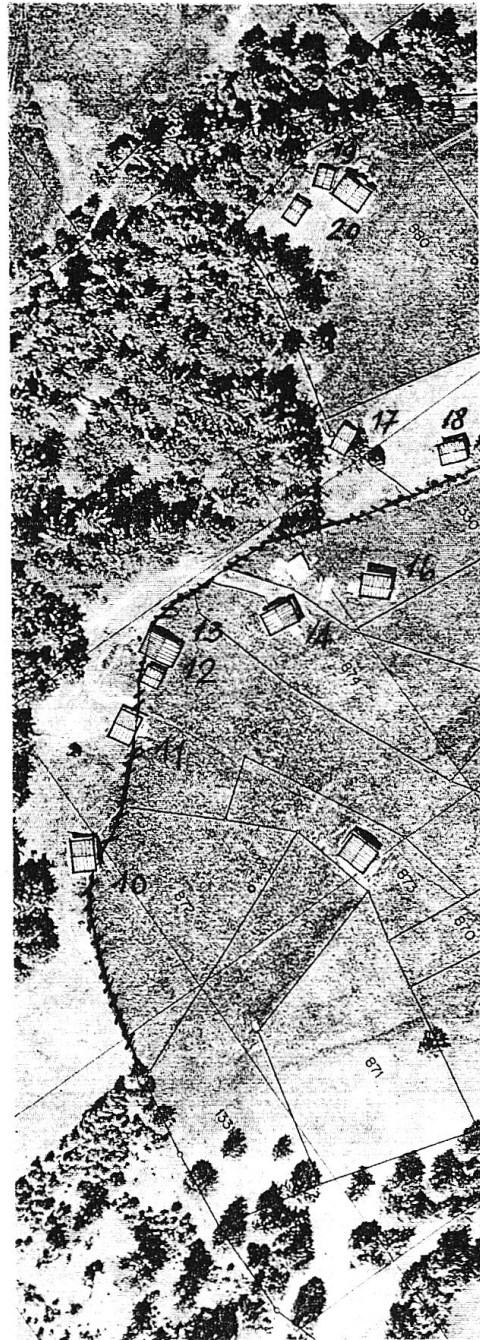
FINOS

Auf der Rodungsinsel von Finos liegen die Wiesen in der Mulde gegen Osten.
 Die Maienässbauten folgen dem Zaun, welcher, in einigem Abstand vom
 Waldrand im Westen, entlang der Geländerippe hinaufsteigt. Die Bauten sind
 nur teilweise erhalten.

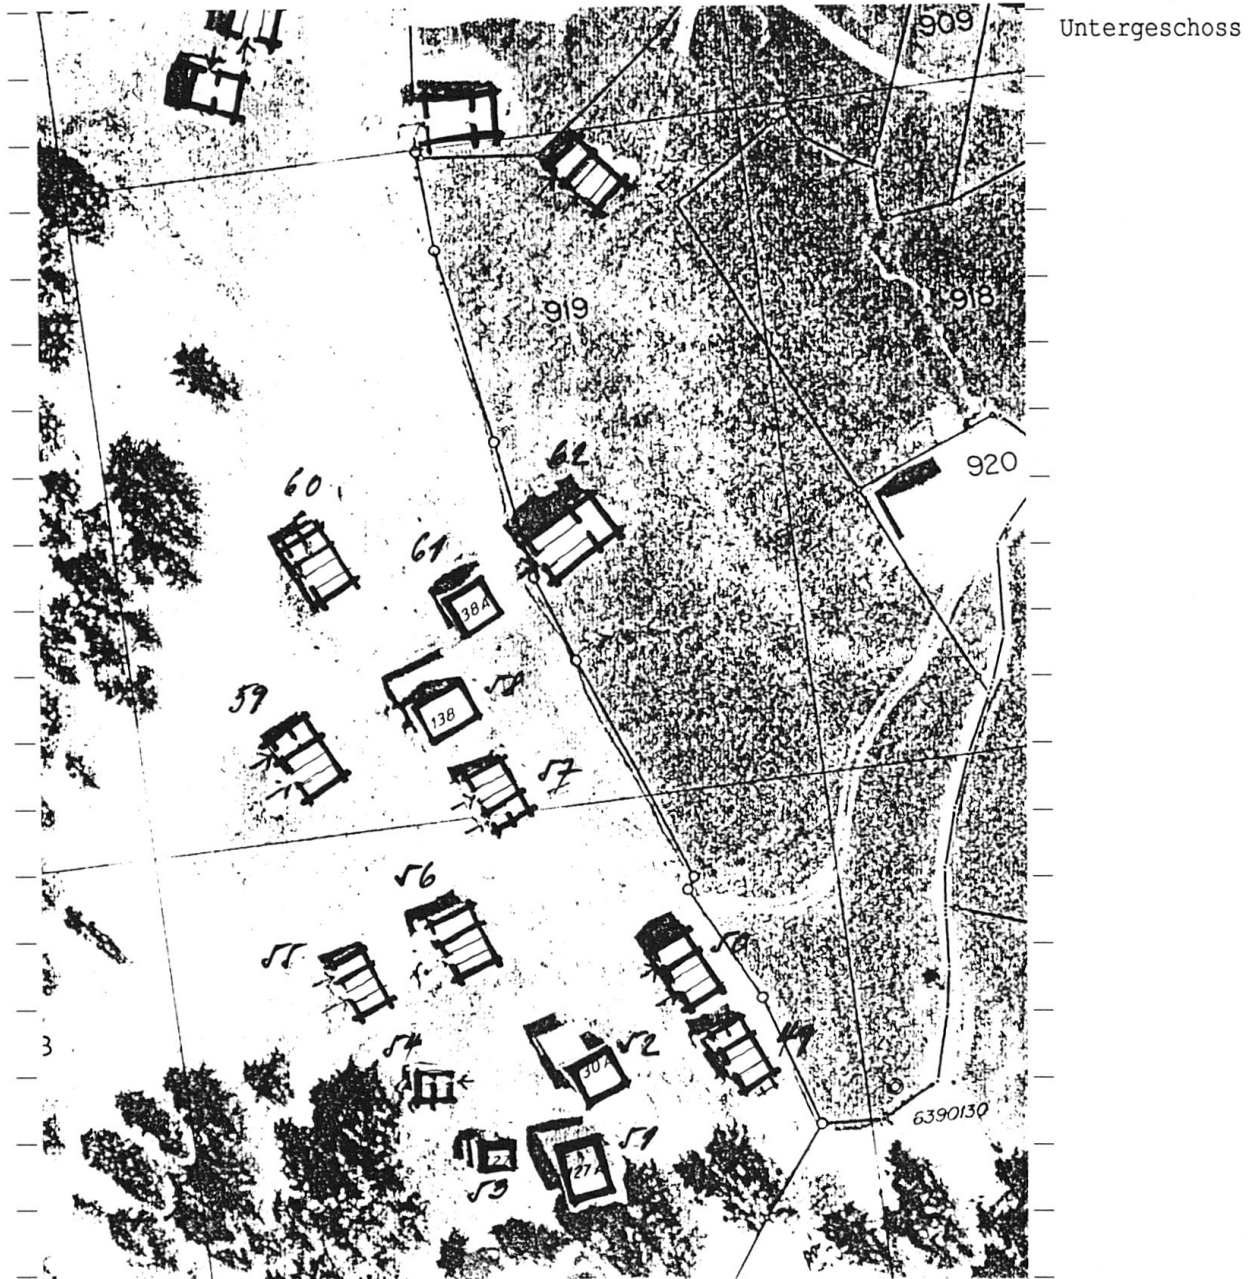
PLAUN DILS MATS

Die Höfe von Plaun dils Mats liegen in loser Folge auf öffentlichem Grund, nämlich auf der Weide westlich der Wiesen. Den Schattenvorteil für Keller und Senkraum bedingt die hangseitige Lage der Hütte. Die Hofeinheit mit getrennter Hütte signalisiert die höhere soziale Stellung des Eigentümers. Die Giebel der älteren Sässe stehen quer zum Hang; die Türen und Tore des älteren Typus besetzen die Giebelfront in Richtung Abendsonne. Die übrigen Fassaden sind, abgesehen von kleineren Lüftungsöffnungen nach Süden,

geschlossen. Entsprechend der internen Funktion ist die Fassadenwand unterschiedlich konstruiert: als Blockbau im Stallraum, offen aufgeschichtet auf der Höhe der Scheune. Die Hütten besitzen keine Kamine, da der Rauch frei entweichen kann. Die grosse Öffnung ungefähr über der Stalltüre ist der Hocheinwurf für das Einbringen des Futters im Sommer. Die jüngeren Höfe 52 und 56 in der Mitte der Gruppe und der hochschichtige Stall Nr. 62 sind mit Scheunenrampen ausgestattet.

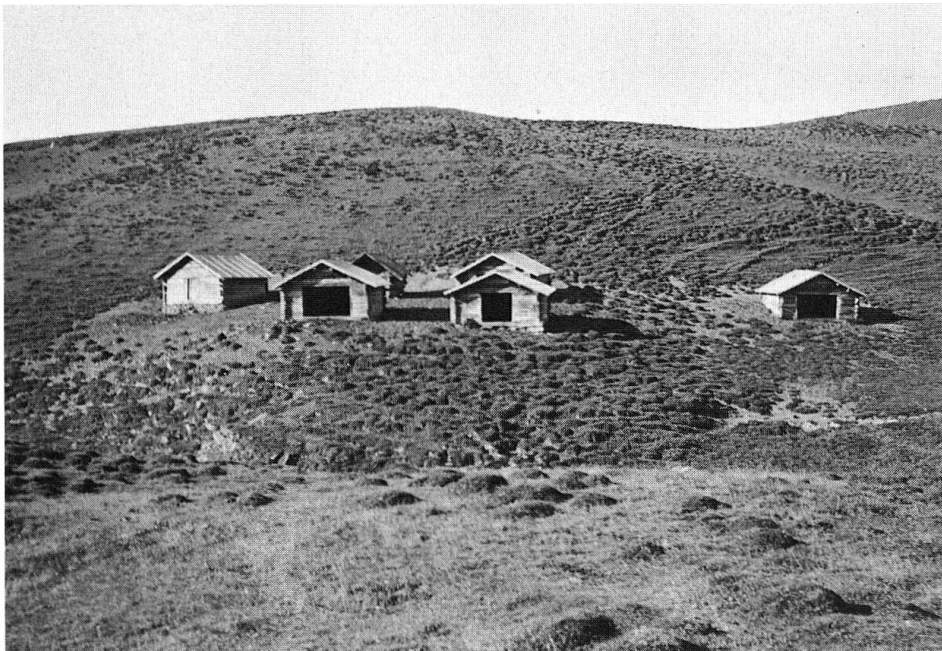
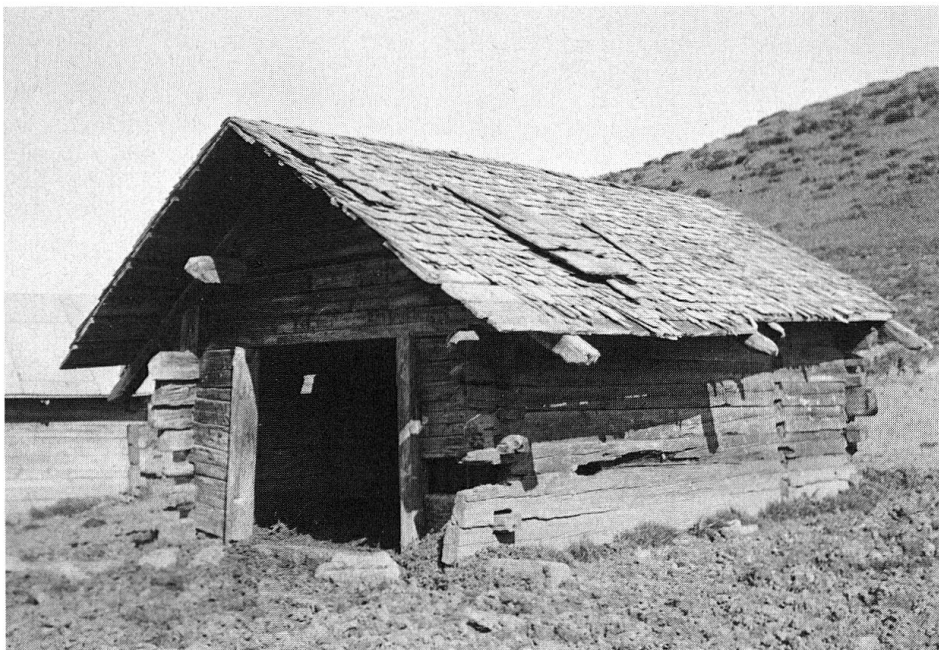
Cuolm Ault, 2065 M.ü.M.

Fotos 1937

Siegfriedkarte
1881

Sér:
Alp-Schermen

Die Siegfriedkarte dokumentiert im Jahre 1881 noch 18 Bauten (rom. sérs) auf dem Obersäss, darunter wohl eine oder zwei Alphütten. Im Jahre 1937 zeigt die Foto auf dem Cuolm Ault noch sechs Schermen für je 8 - 12 Kühe. Die damaligen Bauernhausforscher vermerken: «Meistens teilen sich zwei Bauern ein Gebäude, früher waren es manchmal vier. Im Jahre 1965 (siehe Produktionskataster) gab es oben noch eine kleine Hirtenhütte und vier Ställe, je etwas zeh'n Stück Vieh. Eine Anbindevorrichtung ist nicht vorhanden, die Dächer sind mit Blech gedeckt.»
