**Zeitschrift:** Bündner Monatsblatt : Zeitschrift für Bündner Geschichte, Landeskunde und Baukultur  
**Herausgeber:** Verein für Bündner Kulturforschung  
**Band:** - (1997)  
**Heft:** 5

Manuel Janosa

## Die Churer Stadtbrände aus der Sicht eines Bauforschers

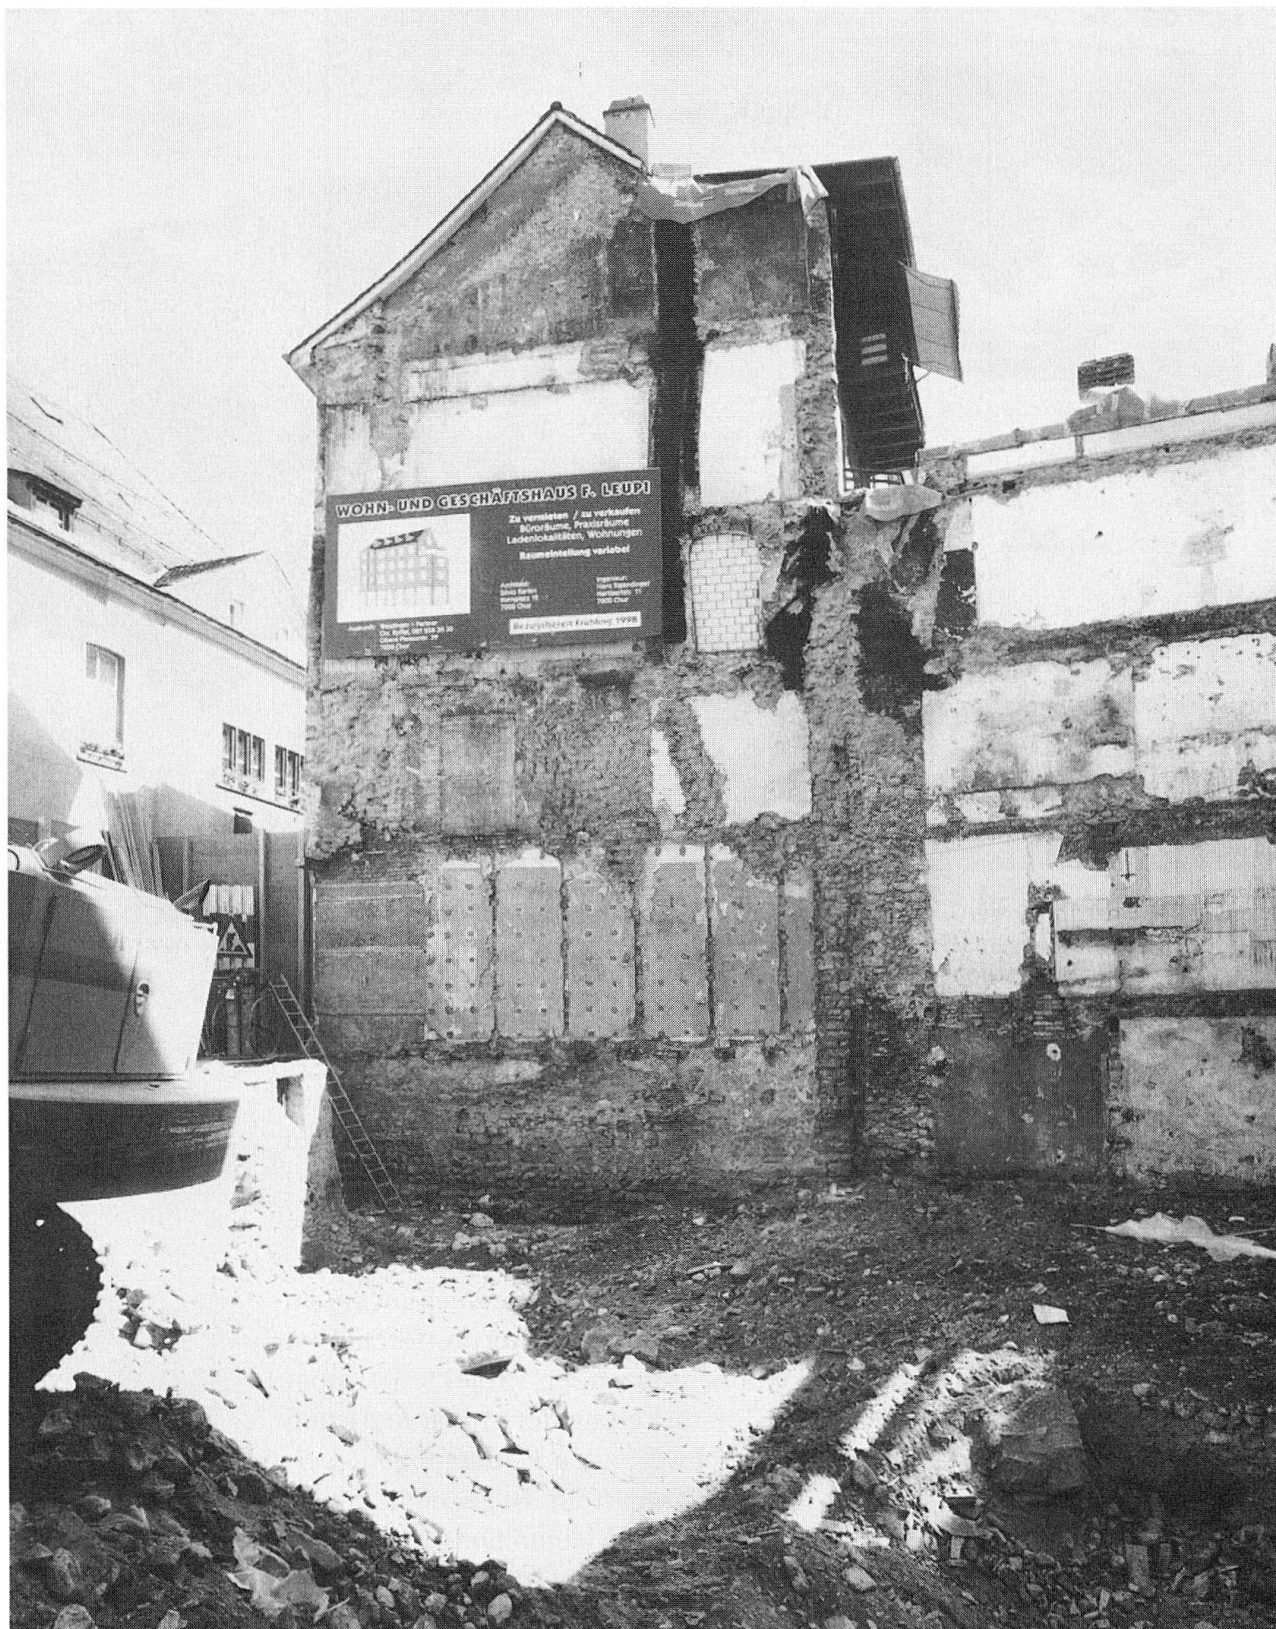
Nach dem vollständigen Abbruch des Hauses Poststrasse 30 im vergangenen Juni wurde dieser Blick an die Nordfassade des Nachbarhauses frei. Dabei konnte hochmittelalterliches Mauerwerk bis in die Höhe unterhalb der Reklametafel beobachtet werden. (Photo ADG)

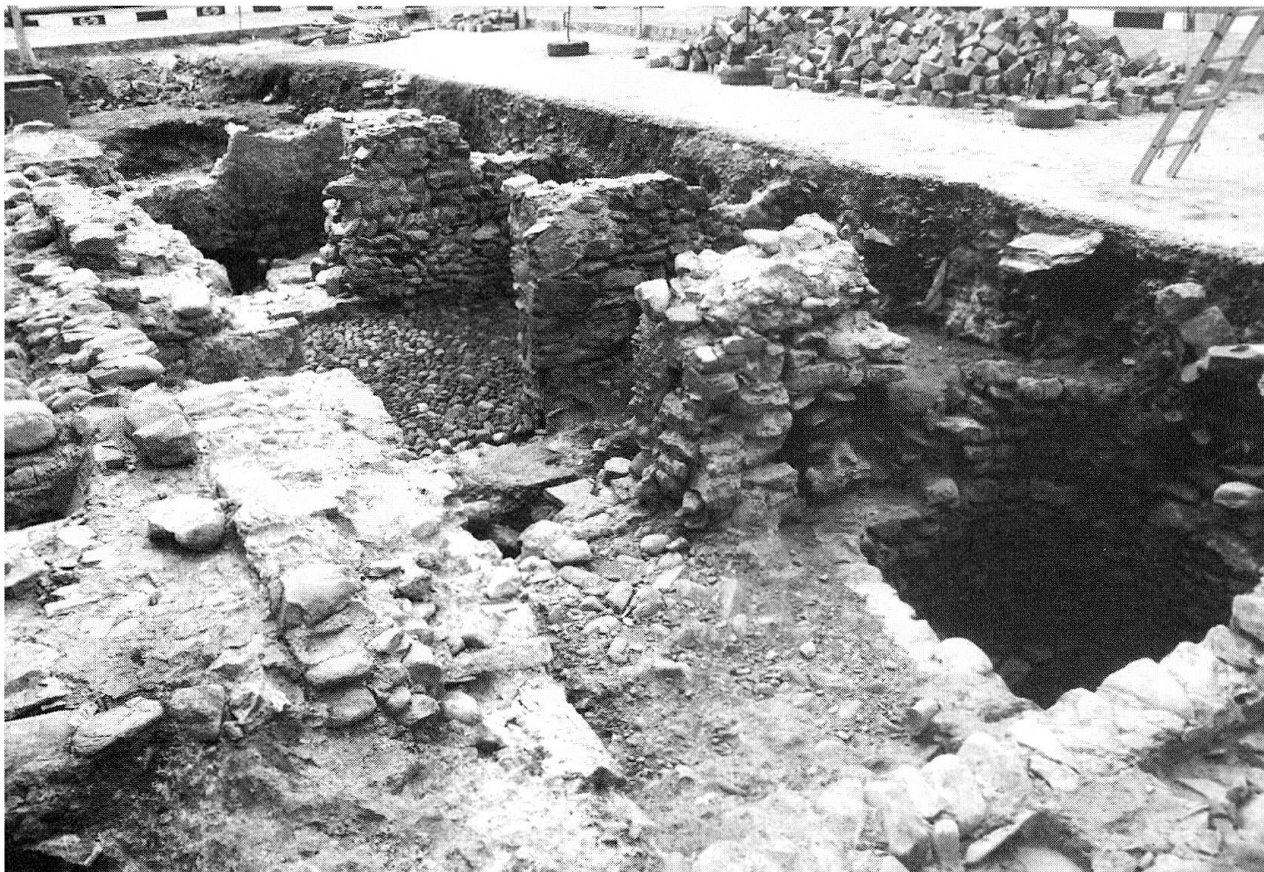
**Diese Kellermauern wurden 1995 im Westbereich des Churer Martinsplatzes freigelegt. Das dazugehörige Haus, dessen Ursprünge bis in die Jahrtausendwende zurückgehen, wurde nach dem Stadtbrand 1574 zugunsten einer grösseren Platzfläche abgebrochen. (Photo ADG)**
