**Zeitschrift:** Bündner Monatsblatt : Zeitschrift für Bündner Geschichte, Landeskunde und Baukultur  
**Herausgeber:** Verein für Bündner Kulturforschung  
**Band:** - (2000)  
**Heft:** 4

*Gion Rudolf Caprez*

## Die Brückschienen der Süd-Ost-Bahn von 1854

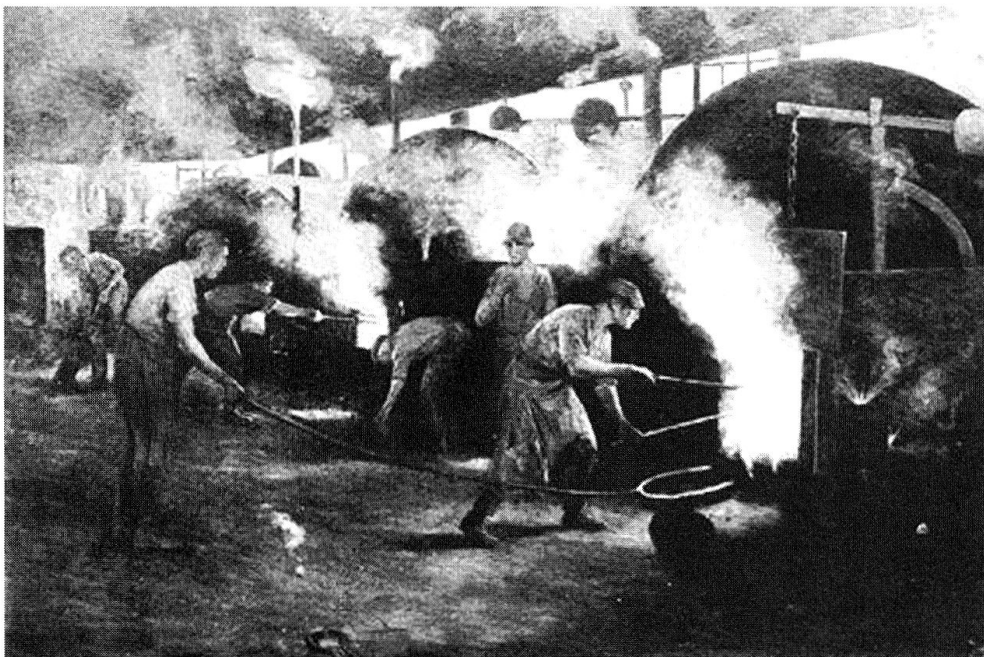
**Der Puddler zieht einen Klumpen Schweisseisen aus dem Puddlingofen. Sein Gehilfe wird ihn mit dem Transportwagen zum Auswalzen bringen. Wales, ca. 1860.**

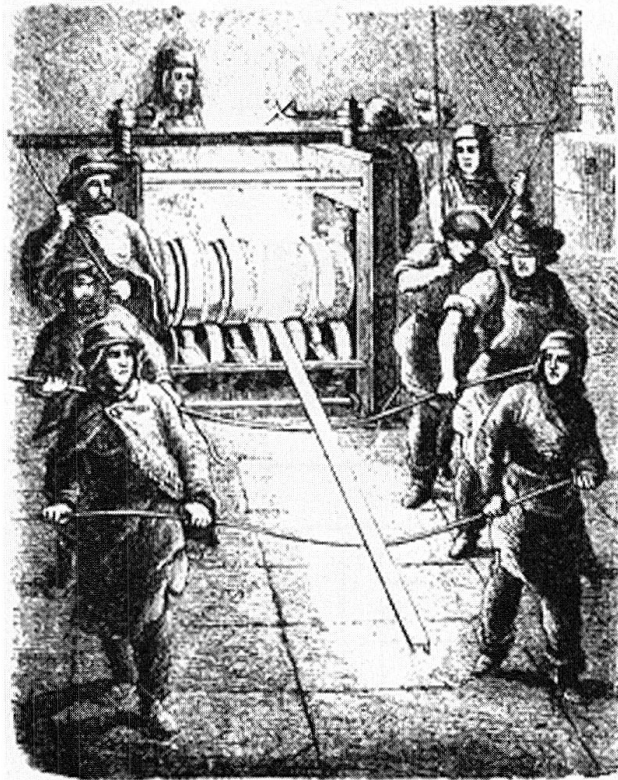
**Walzen von Eisenprofilen. Eine Schiene von 6-7 m Länge und ca. 200 kg Gewicht entspricht dem Maximum, das auf diese Weise im Handbetrieb gewalzt werden kann.**

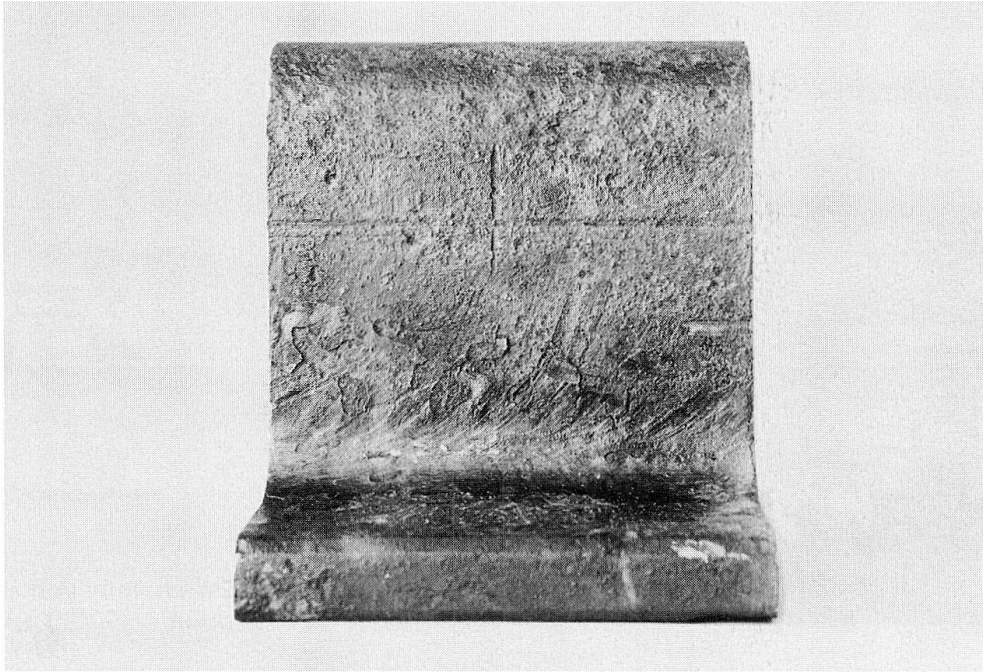
Seitenansicht.

In der Seitenansicht sind Spuren des Walzprozesses sichtbar. Die Walzhaut aus Eisenoxiden ist in der Kehle zwischen Fuss und Steg erhalten geblieben. In ihr sind Abdrücke in der Form einer Evolventenkurve erhalten geblieben, die vom Abrollen der Walze herrühren. Auch die Längsrillen stammen vom Walzprozess. An der Oberfläche sind weitere Unsauberkeiten zu entdecken, die nicht im Verlauf der Zeit entstanden, sondern bei der Fabrikation. Die grössten Fehler in der Oberfläche finden sich im Hohlraum zwischen den Stegen, wo ein sauberes Walzen der Oberfläche naturgemäss schwierig war.
