**Artikel:** Kleine Massnahmen, grosse Wirkung : Analysen und Vorschläge aus der Sicht der Denkmalpflege zur Gestaltung der Fassaden am Kornplatz

## Kleine Massnahmen, grosse Wirkung

**Analysen und Vorschläge aus der Sicht der Denkmalpflege  
zur Gestaltung der Fassaden am Kornplatz**

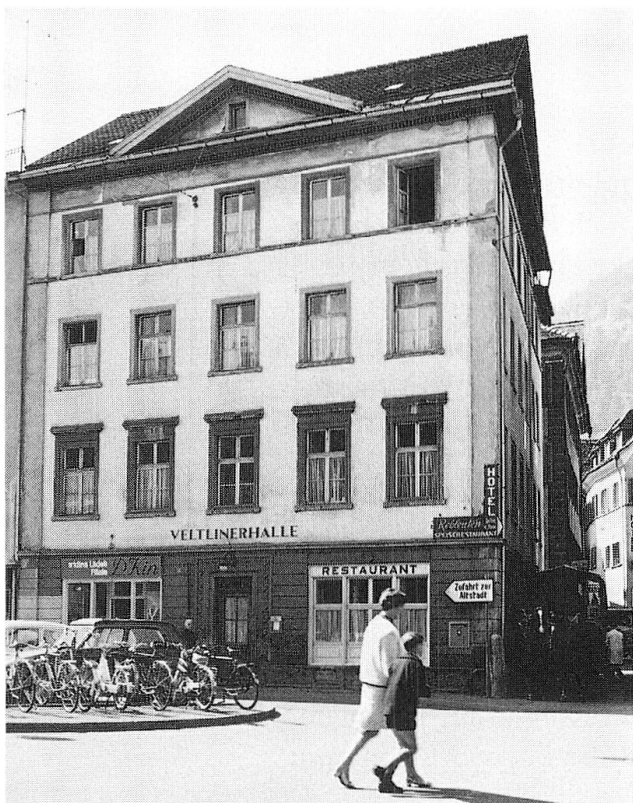
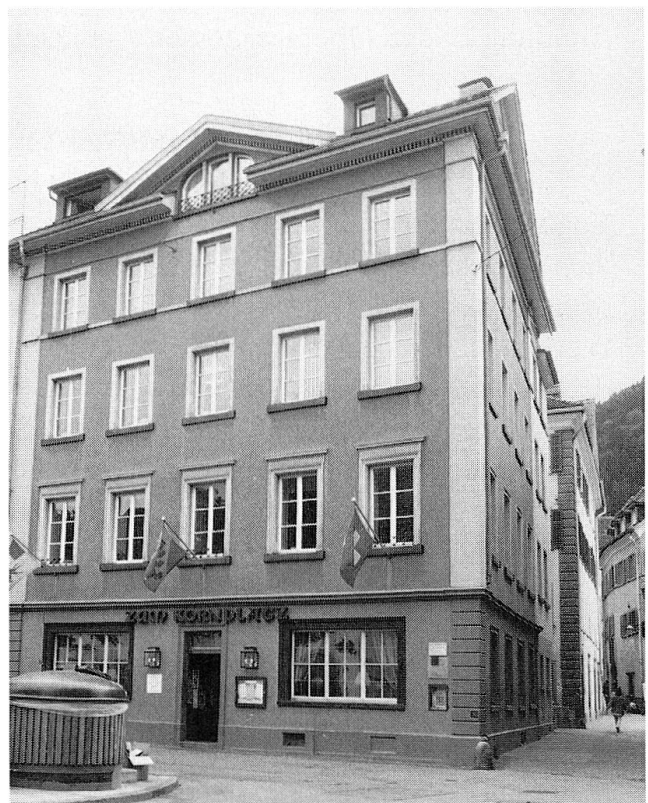
**Abb. 2 unten links:  
Kornplatz Nr. 11,  
Aufnahme von 1969.  
(Foto StadtAC).**

**Abb. 3 unten rechts:**  
Kornplatz Nr. 11,  
heutige Aufnahme.  
(Foto DPG).

An der Ecke zur Herrengasse steht das markante viergeschossige Gasthaus zum Kornplatz, ein typischer Bau des Klassizismus um 1820, mit auffallend kubischer, fast würfelförmiger Gestalt, regelmässigem Fensterrhythmus und einem traufständigen Satteldach. Die rauh verputzte Fassade wird von Ecklisenen gerahmt und horizontal in Sockel, Mittelteil und Attika gegliedert. Das erste Obergeschoss, der «piano nobile», zeichnet sich durch überhohe Fenster mit Verdachungen aus, die Mittelachse betont ein flacher Dreiecksgiebel.

Beim Umbau von 1973 wurden zwei wesentliche Stilmerkmale verändert. Ursprünglich besass das ganze Sockelgeschoss eine horizontale Fugenteilung, in die das Hauptportal und die beiden Schaufenster integriert waren. Ausserdem wurde die Traufe mit dem Zahnschnittfries durch den Dachgeschossausbau unterbrochen.

Die Gesamtwirkung des Gebäudes ist zwar in einigen Details reduziert, insgesamt aber durchaus erkennbar klassizistisch. Eine allfällige Neugestaltung im Erdgeschoss sollte sich eine Verbesserung der Bindung zu den Obergeschossen zum Ziel setzen.

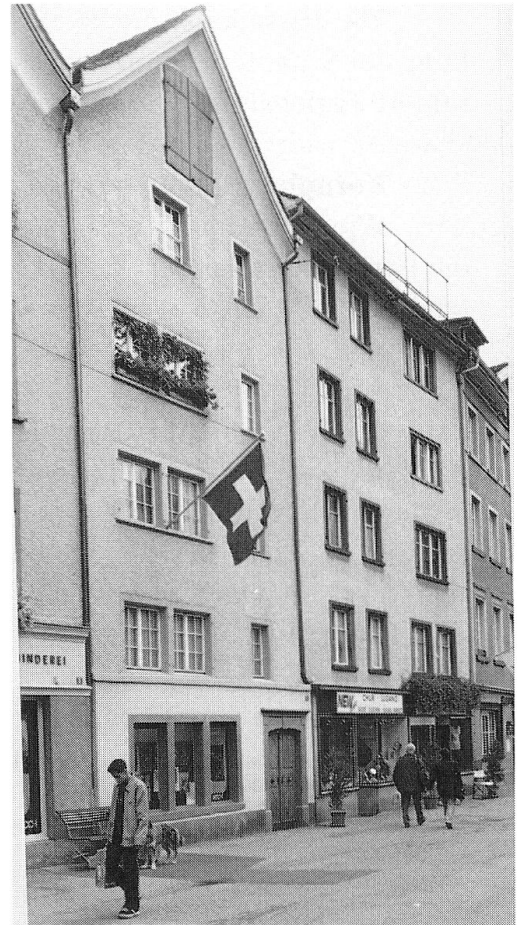
Das jetzige Gebäude Kornplatz 9 bestand ursprünglich aus zwei spätmittelalterlichen Wohnhäusern. Dies lässt sich bei genauem Hinsehen noch heute an der Fassade ablesen. Der linke Hausteil (ehem. Nr. 7) wurde vom Kornplatz her erschlossen, während bei Haus Nr. 9 der Verkaufsladen gegen den Platz, der Hauseingang und die Backstube zur Paradiesgasse hin angeordnet waren. 1956 erfolgte der Umbau, der beide Hausteile zusammenfasste. Der rechte Hausteil (ehem. Nr. 9) zeigt die ursprüngliche Fensterteilung – im 1. Obergeschoss ein Fensterpaar, darüber je ein Drillingsfenster –, der linke Hausteil (ehem. Nr. 7) besass eine andere Stockwerkeinteilung als heute mit einem zusätzlichen Geschoss. Die jetzige Fenstereinteilung wurde der Höhe der nebenstehenden Fenster von Haus Nr. 9 angepasst. Das Erdgeschoss von 1956 ist grosszügig im Stil der Zeit verglast und zeigt zwei Ladeneingänge, ursprünglich für den Verkaufsladen der Bäckerei Konditorei Bayer und für die «Milchbar», einem für die fünfziger Jahre neuen Gastronomietyp.

Das schmale giebelständige Haus Nr. 5 mit der markanten Aufzugsluke im Giebel zeigt heute eine relativ nüchterne Fassade, die dem Spätmittelalter die Referenz erweist. An der Fassade ablesbar ist die Aufteilung im Innern mit dem Treppenhaus im Bereich der Einzel Fenster rechts und dem Wohntrakt mit der Wohnstube im 2. Obergeschoss, erkennbar am Zwillingsfenster mit den profilierten spätgotischen Steingewänden. Die Spuren einer klassizistischen Neugestaltung des 19. Jahrhunderts – Verdachungen der Fenster sowie Eckpilaster – wurden entfernt. Erhalten geblieben sind die schöne biedermeierlich-klassizistische Eingangstüre mit behauenen Portalgewänden und ein Fenster mit hölzernem Mittelposten aus derselben Zeit im 4. Obergeschoss.

**Abb. 4 oben links:**  
Kornplatz Nr. 5–9,  
zwischen  
1898–1910.  
(Foto StadtAC).

**Abb. 5 oben rechts:**  
Kornplatz Nr. 5–9,  
heutige Aufnahme.  
(Foto DPG).

Bei einer Sanierung der Aussenhaut ist die farbliche Absetzung der beiden Hausteile in Erwägung zu ziehen. In jedem Fall erhalten werden soll die elegante Ladenfront mit den feinen eloxierten Aluminiumprofilen von 1956. Das Erdgeschoss erhielte den herben Charme der fünfziger Jahre vollständig zurück, wenn die Beschriftung wieder in der ursprünglichen Art angebracht würde.

Die Fassade ist noch sehr aussagekräftig. Die etwas derbe Wirkung der Schaufenster im Erdgeschoss könnte bereits durch eine behutsamere Farbwahl am Gewände verbessert werden.

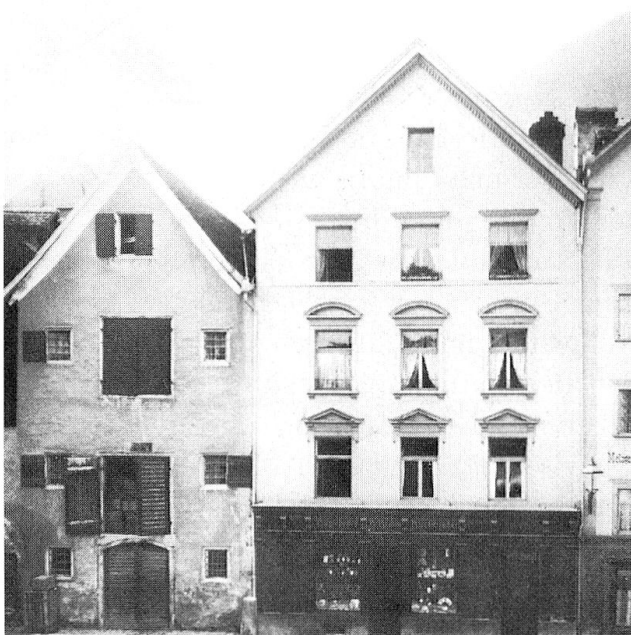
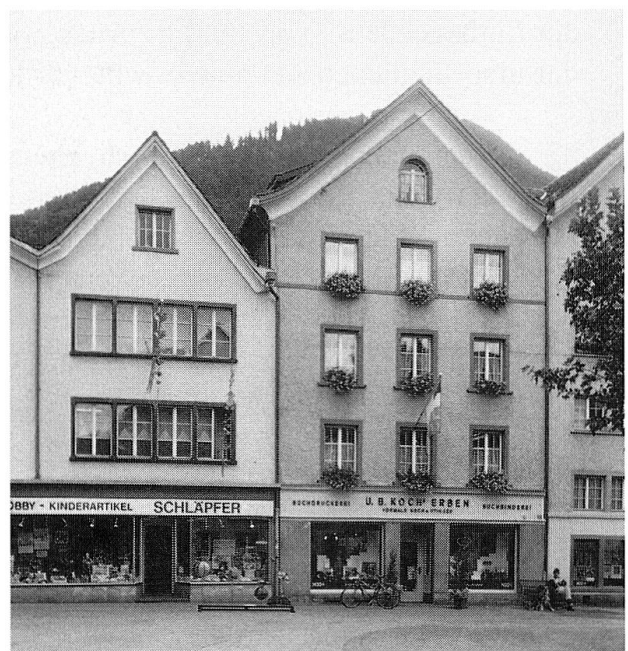
Wie am benachbarten Kornplatz 5 wurde auch beim Haus Nr. 3 die Fassade purifiziert, indem klassizistische Bauelemente aus dem späten 19. Jahrhundert – Fensterverzierungen sowie Dachuntersicht mit Zahnschnitt – entfernt wurden. Ebenso wurde die Gestaltung des Erdgeschosses verändert. Während die frühere Haustüre auf der rechten Seite ins Treppenhaus führte, erschliesst heute ein zentraler Eingang den Laden, der die ganze Fläche des Erdgeschosses einnimmt und sogar ins benachbarte Haus Nr. 5 übergreift. Die symmetrische Gestaltung des Sockelgeschosses nimmt aktuelle Architekturelemente der dreissiger Jahre auf, die durchaus erhaltenswert sind. Zu prüfen ist, ob Jalousieläden die Wirkung der Fassade verstärken könnten.

Das kleine giebelständige Gebäude östlich von Nr. 3 wurde 1957 mit dem «Salishaus», Casinoplatz 7, verbunden. Ursprünglich waren diese Bauten durch eine schmale Gasse voneinander getrennt. Das Gebäude am Kornplatz Nr. 1 war bis zu diesem Zeitpunkt kein Wohnhaus, sondern ein dreigeschossiges Lagerhaus, «Magazin» genannt, mit je einer grossen Aufzugsluke in jedem Obergeschoss.

Die jetzige Gliederung mit Reihenfenstern, eine historisierende Interpretation, die an spätgotische Vorbilder anlehnt, passt durchaus ins

**Abb. 6 unten links:**  
Kornplatz Nr. 1 und 3, historische Aufnahme aus: Peter Metz/Heinrich Jecklin, Chur einst und heute, Chur 1982, S. 114 unten).

**Abb. 7 unten rechts:**  
Kornplatz 1 und 3, heutige Aufnahme. (Foto DPG).

Ensemble. Problematischer wiegt die Zusammenfassung der beiden Häuser, insbesondere im Erdgeschoss, welches die ehemals getrennten Baukörper mittels einer durchgehenden Glasfront verbindet, so dass die beiden Hausfassaden nun ohne Basis auf den Schaufenstern zu schweben scheinen. Wünschenswert wäre die optische Strukturierung und Lesbarkeit der beiden Bauten, beispielsweise durch die Andeutung der Brandmauern im Erdgeschoss.

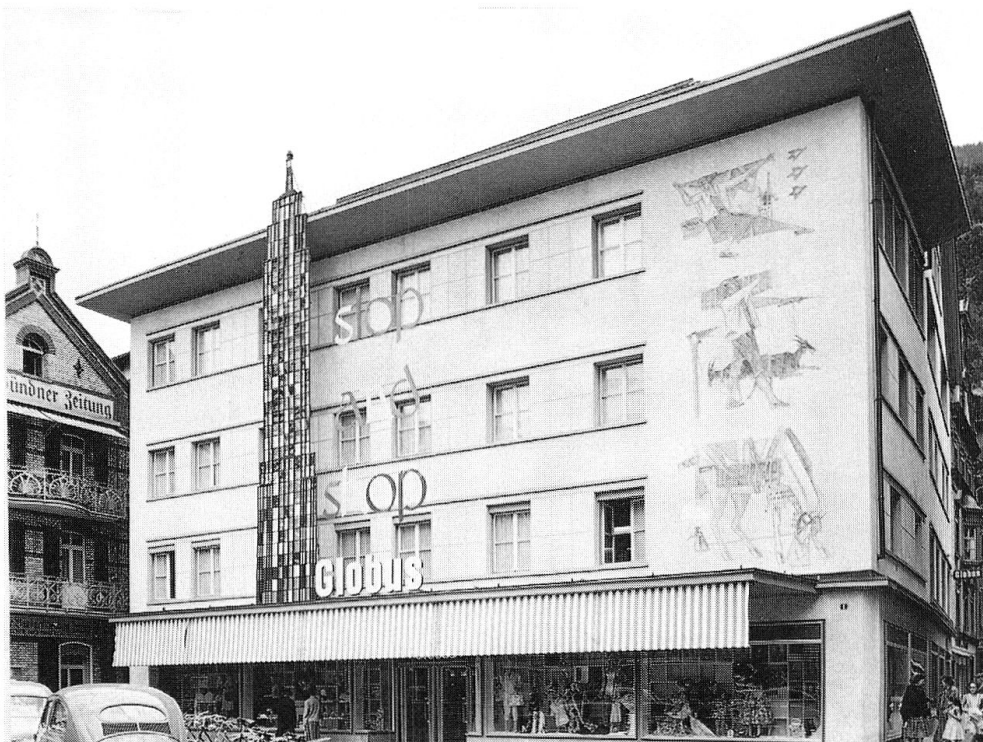
Das Geschäftshaus der Genfer Versicherungen am Kornplatz 2 erscheint heute in der Form der fünfziger Jahre, der letzten markanten Umbauphase. Das Gebäude stammt in seiner Substanz jedoch aus dem 19. Jahrhundert, was bei genauem Hinsehen in der Rhythmisierung der Fenster noch ablesbar ist. Die linke Haushälfte zeigt die ursprüngliche Fenstergliederung des ehemaligen Gasthofes zum Roten Löwen. 1931 erfolgte ein Umbau des Kaufhauses Globus im Stile der dreissiger Jahre durch die Gebrüder Sulser. Die vertikale Gliederung mit Pilastern wurde zugunsten einer horizontalen Fassadengliederung aufgehoben und das Dach zu einem einheitlichen Walmdach zusammengefasst. Das Haus wurde ausgehöhlt, Fassade und Fensterrhythmus behielt man jedoch bei. 25 Jahre später erfolgte wieder ein zeitgemässes Re-Design der Fassade. Zulasten einer Fensterachse, welche zugemauert wurde, entstand das über drei Geschosse führende Wandbild von Alois Carigiet. Gleichzeitig wurden die heute noch bestehenden Fenster einge-

**Abb. 8: Kornplatz  
Nr. 2, 1956  
(Foto Archiv Globus).**

baut und die Felder dazwischen mit einer Fugeneinteilung im Putz strukturiert. Ein weiteres typisches Element der fünfziger Jahre sind die weit auskragenden Vordächer aus Beton, sowie die Schaufensterfront mit feinen Aluprofilen.

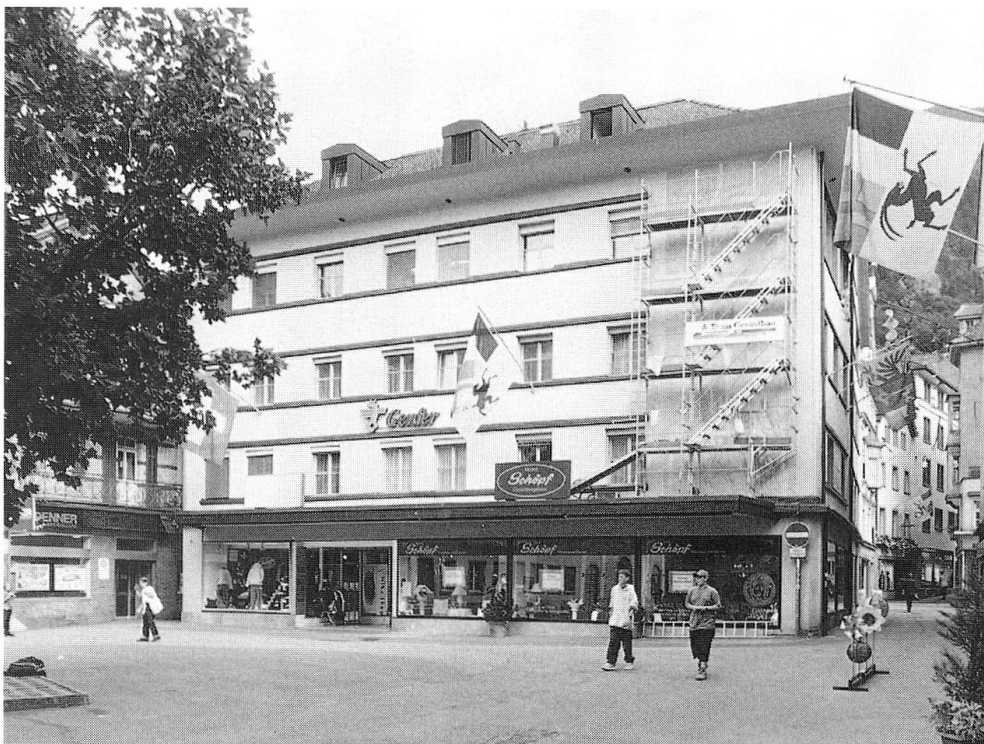
Nachdem das Kaufhaus Globus ausgezogen war, erfolgte 1965 der Umbau zum Geschäftshaus Foppa durch den Architekten Theodor Hartmann. Erdgeschoss und erstes Obergeschoss wurden zu einem Laden zusammengefasst. Gleichzeitig erfolgte der Durchbruch vom Casinoplatz zur Poststrasse. Damit konnte das Haus von dieser rückwärtigen Passage her erschlossen werden. 1973 wurde der platzseitige Eingang um eine Achse versetzt und mit dem Treppenhaus verbunden.

Abb. 9: Kornplatz Nr. 2, heutige Aufnahme (Foto DPG). Das Wandbild von Carigiet ist zur Zeit in Restaurierung.

Das prominente Gebäude, welches die östliche Platzfront abschliesst, weist in seiner Detaillierung in die fünfziger Jahre. Bei einer allfälligen Sanierung sollte dieser Zustand wiederhergestellt werden, insbesondere die Vordächer mit ihrer ursprünglichen Profilierung und die Schaufensterfront mit ihren naturbelassenen Aluminiumprofilen. Schaufenstergestaltung und Reklamebeschriftung sollten sich wieder in den Dienst der Architektur stellen.

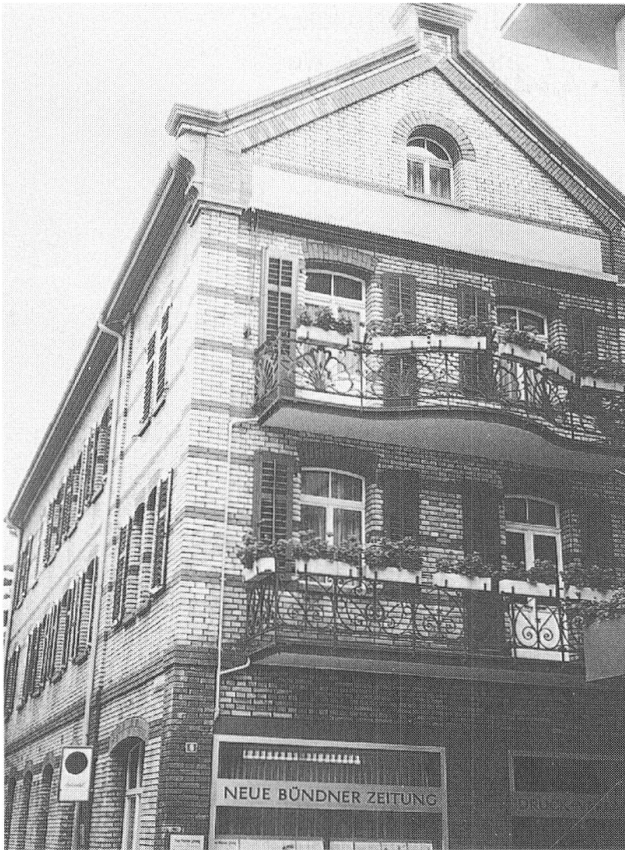
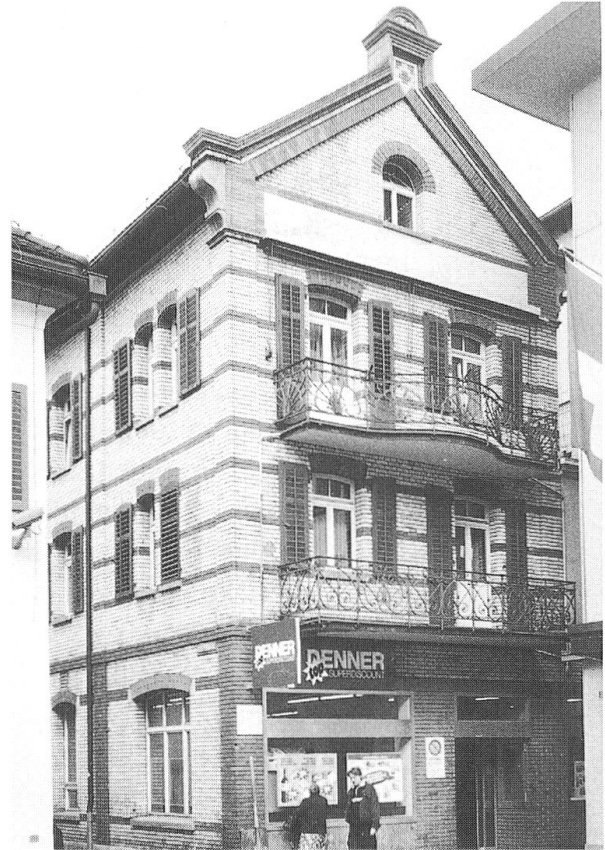
Der in der Nordostecke des Kornplatzes platzierte, leicht zurückversetzte, ehemalige Industriebau wurde um 1900 errichtet. Entsprechend der Zweckbestimmung – im Erdgeschoss war eine Druckerei untergebracht – wurde das dreigeschossige Gebäude in Sichtbackstein

ausgeführt. Gegen den Platz hin zeigt es eine schmale, lediglich zweiachsige, aber sehr repräsentative Fassade mit einem historisierenden Giebel und zwei über beide Fensterachsen gehenden Balkonen mit Jugendstilgeländer. Das Gebäude steht unmittelbar vor dem ehemaligen Casinosaal und war ursprünglich nur im Erdgeschoss mit diesem verbunden. Die Fassade ist in ihrem ursprünglichen Zustand erhalten, nur das Erdgeschoss erhielt 1965 gegen den Platz hin neue Schaufen-

**Abb. 10 oben links:**  
Kornplatz Nr. 6,  
historische Aufnahme.  
(Foto DPG).

**Abb. 11 oben rechts:**  
Kornplatz Nr. 6,  
heutige Aufnahme.  
(Foto DPG).

ter. Eine zeitgemässe elegante Schaufenster- und Beschriftungslösung, die Bezug auf die Architektur nimmt, würde Platz und Gebäude wesentlich aufwerten.

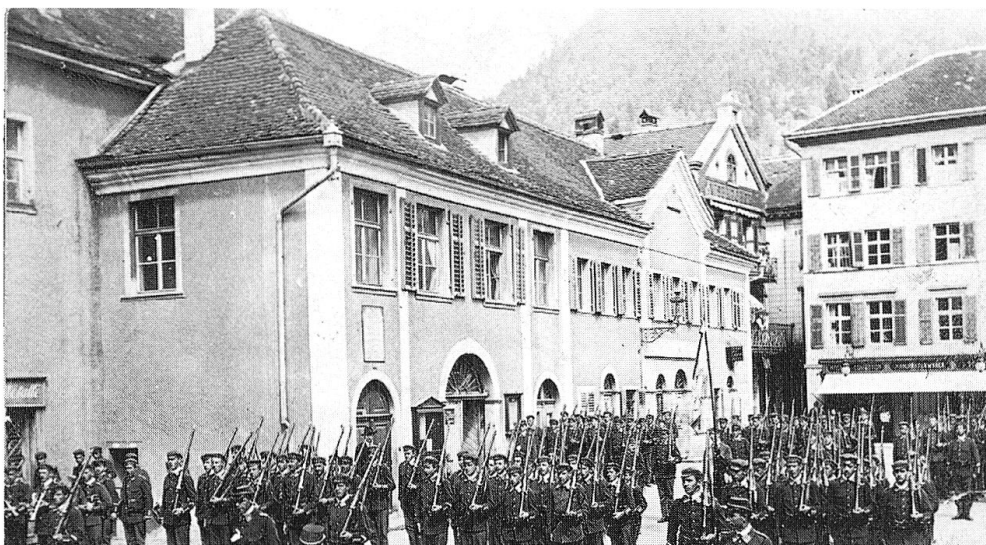
**Abb. 12:** Kornplatz  
Nr. 10, historische  
Aufnahme.  
(Foto Sammlung  
Hans Dönz).

Die nördliche Platzfront des Kornplatzes bildete ehemals der Südflügel des Nicolaiklosters mit Kirche und Chor, später im Westen das Kornhaus, daran anschliessend bis zum Chorbogen das Reishaus. Im Obergeschoss liegen noch heute die zwei Stuben der Pfisterzunft. Nach 1827 wurde unmittelbar vor dem Chor ein neuer Trakt errichtet. Dieser nimmt auf der Südseite die Flucht des alten Reishaus-Vorbaus auf und reicht gegen Osten bis zum Abschluss des Chores. Von diesem biedermeierlich-klassizistischen Bau ist der Mittelrisalit mit Giebel zwar noch sichtbar, führt aber nicht mehr bis ins Erdgeschoss. Bei der heutigen Nutzung des Erdgeschosses mit Büros der Polizei bestehen gegen den Kornplatz hin in diesem Trakt keine Eingänge mehr, was typologisch gesehen falsch ist. Früher befanden sich hier die Wachtstuben für die Feuerwehr und den Nachtwächter. Im links anschliessenden Teil, dem ehemaligen Reishaus, ist das Mittelportal, noch ersichtlich am Rundbogen, ebenfalls seiner Funktion enthoben. Immerhin dienen die zwei flankierenden Rundbogentore als Eingang zur Pfisterzunft mit dem Standesamt und als Personaleingang der Polizei.

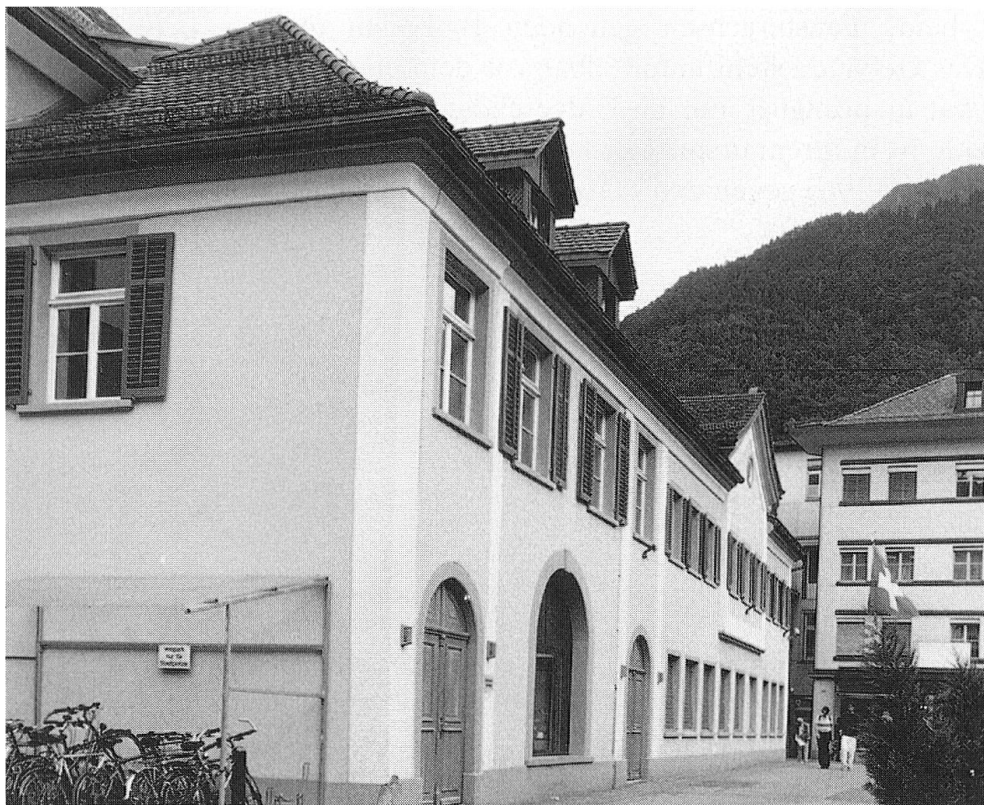
Abb. 13: Kornplatz Nr. 10, heutige Aufnahme. (Foto DPG).

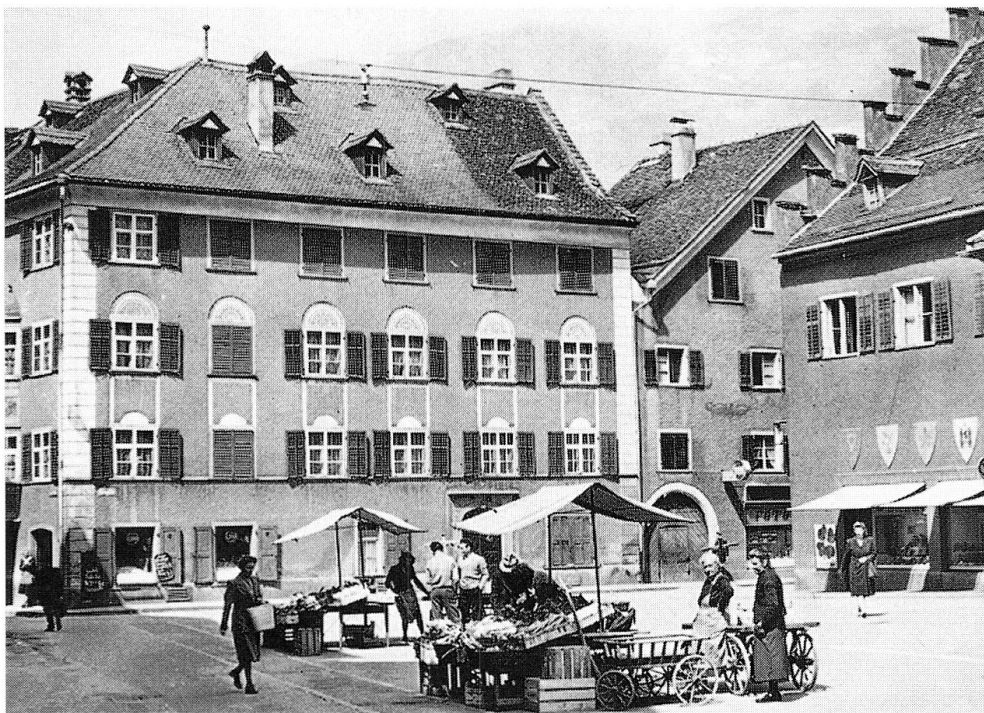
Das fünfgeschossige Büro- und Geschäftshaus an der Ecke Kornplatz/Untere Gasse bildet den westlichen Abschluss des Platzes. Das 1959 von Architekt Gaudenz Domenig erstellte Gebäude ersetzte die zwei Häuser Capeller und Jörger, das erste ein barockes Gebäude mit Walmdach und schön proportionierter Fassade mit Heimatstilornamentik, das zweite ein giebelständiges Haus mit rundbogiger Durchfahrt zum Hof. Der Kornplatz verlor durch diesen Abbruch viel von seinem Altstadtcharakter. Der Neubau von Domenig zeigt einige typische Attribute der fünfziger Jahre, so insbesondere das im Bereich des Restaurants auskragende 1. Obergeschoss mit seiner feinen Glaskeramikverkleidung, ferner das weit auskragende Vordach mit darüberliegendem, flach geneigtem und kaum in Erscheinung tretenden Walmdach.

Abb. 14: Kornplatz Nr. 12, historische Aufnahme. (Foto Sammlung Hans Dönnz).

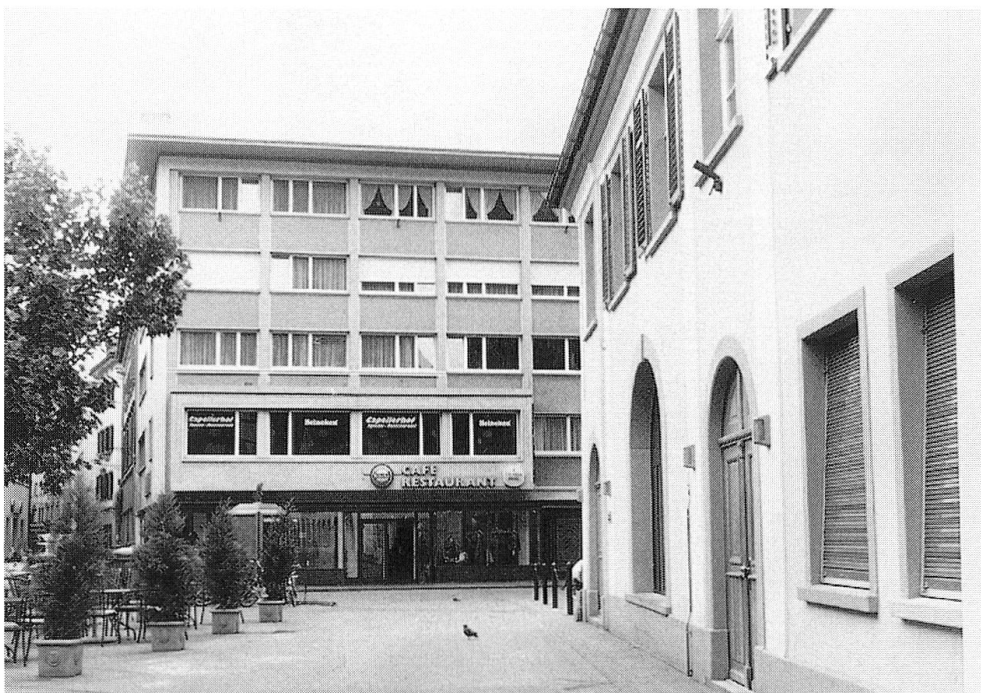
Abb. 15: Kornplatz  
Nr. 12, heutige  
Aufnahme.  
(Foto DPG).

Die oben erwähnten Merkmale sind erhaltenswert. Bei einer künftigen Neugestaltung des Erdgeschosses sollte der Bezug zum Oberbau beachtet werden.
