**Zeitschrift:** Bündner Monatsblatt : Zeitschrift für Bündner Geschichte, Landeskunde und Baukultur  
**Herausgeber:** Verein für Bündner Kulturforschung  
**Band:** - (2019)  
**Heft:** 4

### Pioniergeist und Optimismus

#### Die Hetzer-Dachkonstruktion der Reithalle von St. Moritz

Manuel Maissen,  
Fabrizio Gramegna und  
Stefan M. Holzer

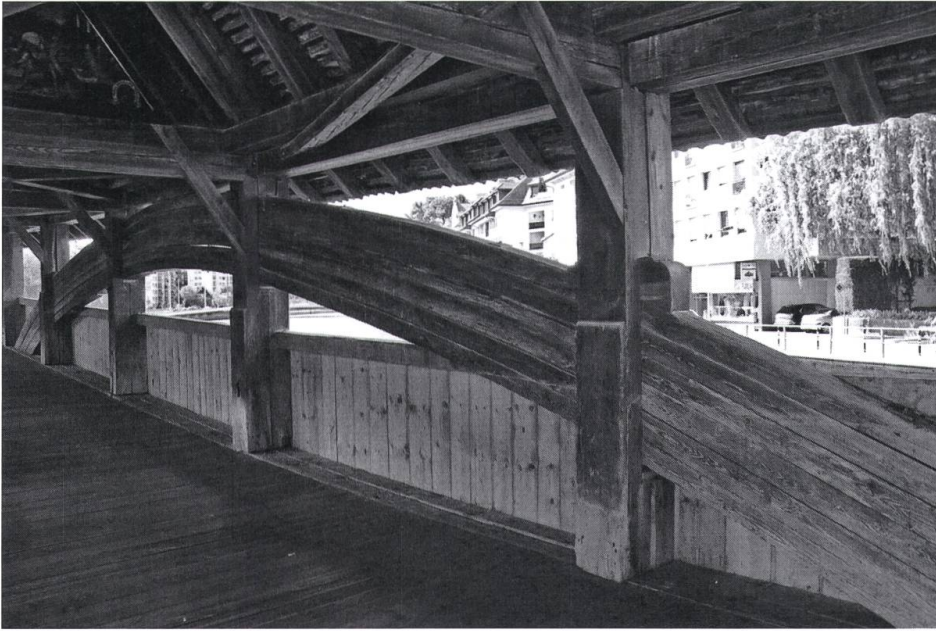
Abb. 2: Bogenträger im von Joseph Ritter errichteten nördlichen Flügel der Spreuerbrücke in Luzern. (S. Holzer, 2017)

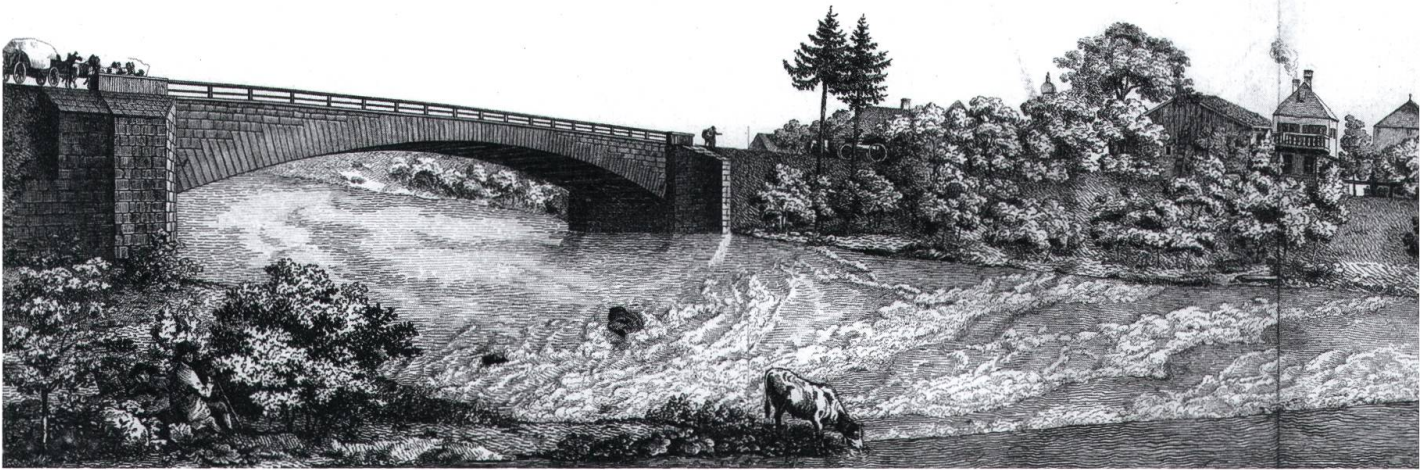
Abb. 3: Ansicht der beiden Brücken über die Alz, die 1809 (links) und 1811 von Carl Friedrich Wiebeking gebaut wurden. (Wiebeking, Wasserbaukunst, Taf. 119)

hinderten. Bei der 43 Meter spannenden Brücke über die Alz bei Altenmarkt nördlich des Chiemsees versuchte sich Wiebeking sogar erstmals an einer Verleimung der Brettlagen: «Diese Bretter werden nämlich mittelst Kohlf Feuer erwärmet, dann wird die Oberfläche des untern und die untere Fläche des darauf zu liegen kommenden Brettes mit Tischlerleim dünn bestrichen; und so wird das untere Brett, oder die untern Bretter, und das obere Brett mit Zwingen dergestalt zusammengepresst, dass alle Bretter nur einen Holzkörper bilden.»<sup>4</sup> (Abb. 3)

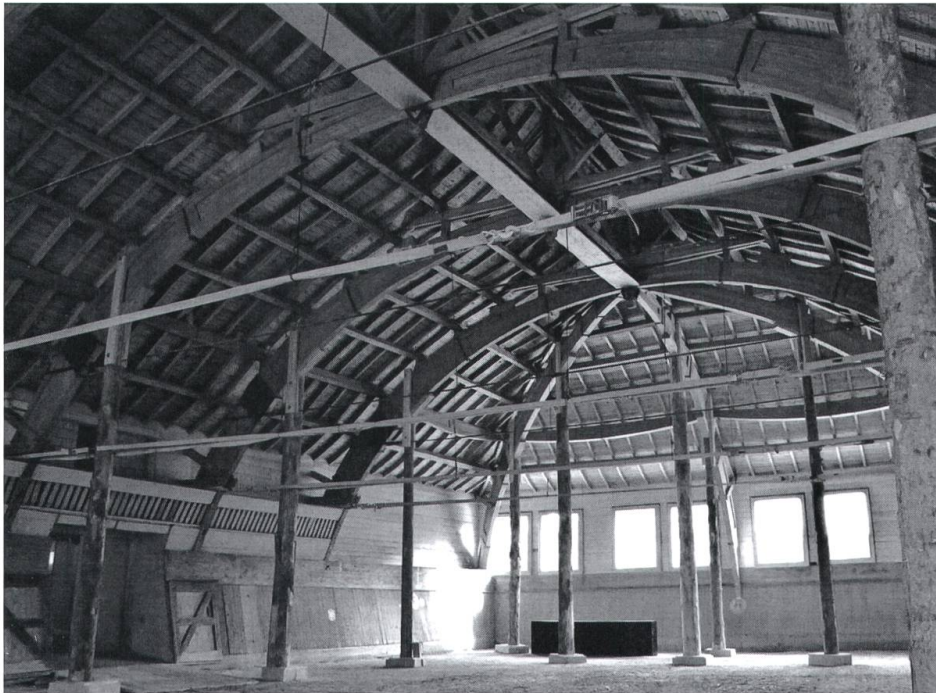
Abb. 8: Blick in die Reithalle Richtung Westen.

(Abb. 8). Die Schmalseiten werden durch zwei Halbbinder und zwei je 14 m lange, von den Ecken zum First laufenden Gratbinder gebildet. Im First werden die Horizontalkräfte der gegenüberliegenden Walme schliesslich über miteinander verbundene, verstärkte Pfetten ausgleichend.

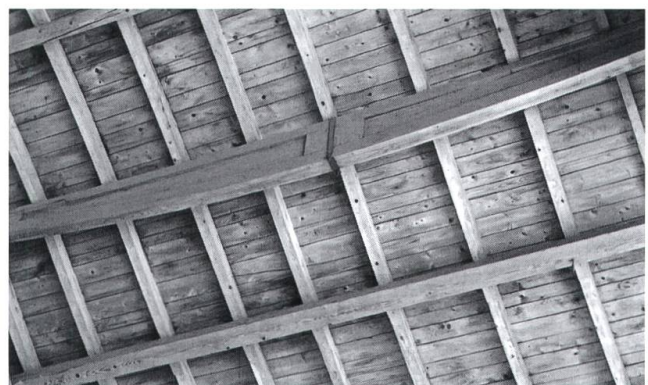
Abb. 11 (unten rechts):  
Vergleich einer verleimten  
und einseitig gebauchten  
Hetzer-Pfette des Originalbe-  
stands von 1910 (oben) und  
einer 1912 nachträglich ein-  
gebauten Vollholzpfette.

Die Unerfahrenheit mit der neuartigen Hetzerbauweise zeigte sich schon kurz nach der Fertigstellung der Reithalle, denn bereits zwei Jahre später musste die Dachkonstruktion über den Hetzerbindern zusätzlich verstärkt werden (Abb. 10). Ein Vergleich mit dem ursprünglichen Plan von 1910 (Abb. 7) zeigt, dass bei der Verstärkung die Anzahl der Pfetten verdoppelt wurde. Die zusätzlichen Pfetten erkennt man heute noch an ihrer weiter vom Hauptbinder entfernten Lage und dadurch, dass sie aus Vollholzbalken angefertigt wurden und nicht wie in der ursprünglichen Konstruktion als einseitig gebauchte Hetzer-Pfetten aus verleimtem Brettschichtholz (Abb. 11).
