Zeitschrift: Bulletin de l'Association Pro Aventico
Herausgeber: Association Pro Aventico (Avenches)
Band: 33 (1991)

Rubrik: Chronique archéologique

1. Avenches / Derrière la Tour - Insula 7.

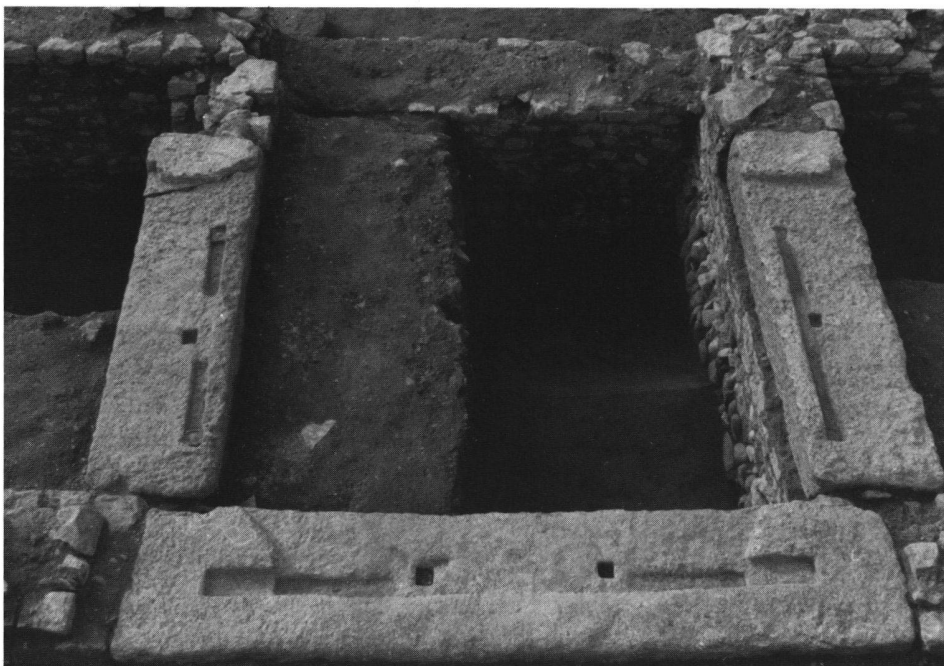
Fig. 5. Avenches / insula 7 nord. Seuils en grès coquillier des locaux sud du bâtiment central.

L'avant-corps de la demeure occidentale (fig. 3,3), dont l'exiguïté des locaux évoque une destination utilitaire, délimite une cour centrale (30 x 19 m) fermée au sud par le mur de soutènement de la terrasse supérieure (fig. 3,6). Bordée à l'est par un espace clos semi-couvert établi à l'angle de la rue (fig. 3,4: marché ?), cette cour a reçu dans sa partie médiane un édifice quadrangulaire (10 x 8 m) parfaitement centré sur l'axe de symétrie transversal de l'*insula* (fig. 3,5 et 4). Il se singularise également par sa division quadripartite composée d'une pièce principale (7.30 x 6 m) fermée au nord et flanquée au sud de trois petits locaux sensiblement tous de mêmes dimensions (2,50 x 2 m). La distribution se faisait par le local central au travers de portes à double battant s'ouvrant vers l'intérieur. Les seuils en grès coquillier dont était équipée chacune de ces portes (fig. 3,7) montrent les traces d'un système de fermeture renforcé au moyen de barres de fer. Les dimensions impressionnantes de ces seuils qui occupent la quasi-totalité de la largeur du local contrastent avec l'étroitesse des lieux (fig. 5).

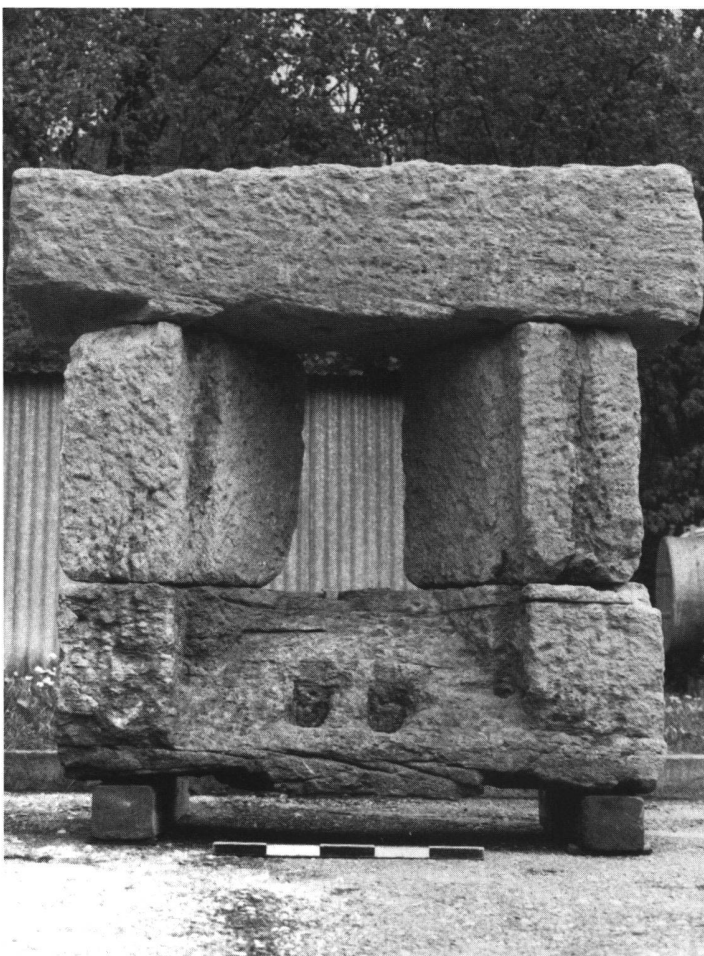
Fig. 6. Avenches / insula 7 nord. Les éléments en grès coquillier de la lucarne sud du bâtiment central remontés. Dimensions de l'ouverture extérieure : 53 x 21 cm.

régulier de moellons de calcaire hauterivien. Un autre indice révélateur du soin apporté à la finition de ce bâtiment est fourni par les montants de l'une de ses lucarnes retrouvés effondrés au milieu de la pièce (fig. 3,9). Cette étroite ouverture en abat-jour a gardé les trous de scellement d'une double rangée de barreaux et d'un vantail muni d'un verrou qui accentuent le caractère blindé de l'édifice (fig. 6). Son emplacement original, estimé à environ 4 m de hauteur sur la façade sud de la pièce principale, présume l'existence d'un avant-toit abritant les locaux méridionaux.

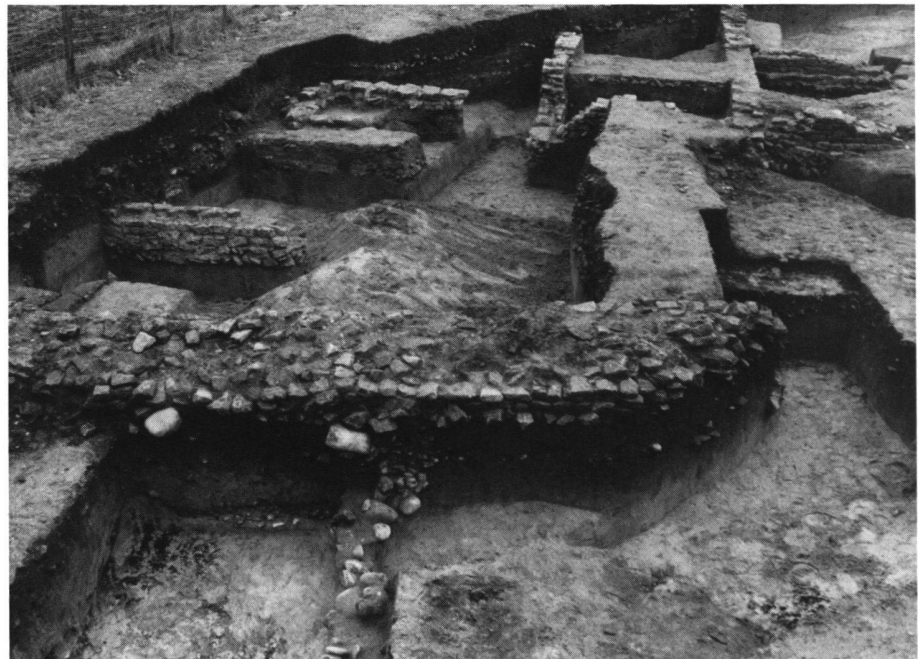
Fig. 8 : Avenches / Prochimie. Vue partielle des fouilles de la zone 2. Au premier plan, les soubassements du mur tardif construit sur les vestiges des constructions romaines.

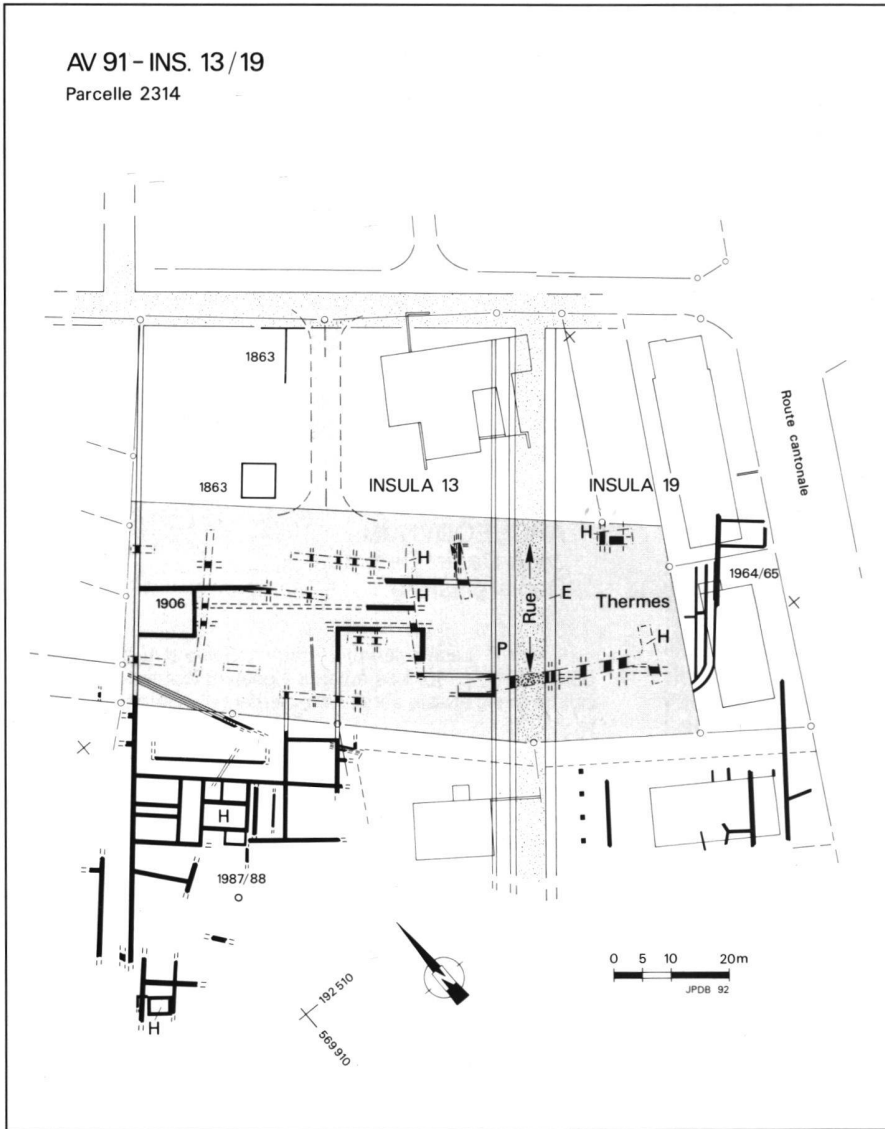
Fig. 14. Avenches / Derrière la Tour - Insulae 13-19. Report des sondages de 1991 au plan archéologique. En grisé, la zone à fouiller en 1992-1993. E : Egout. H : Hypocaustes. P : Portique.

Les vestiges repérés se rattachent à trois unités distinctes qui sont le complexe thermal public de l'*insula* 19, les habitations de l'*insula* 13 et la rue qui délimite les deux quartiers, bordée par un égout collecteur au sud et un portique au nord.

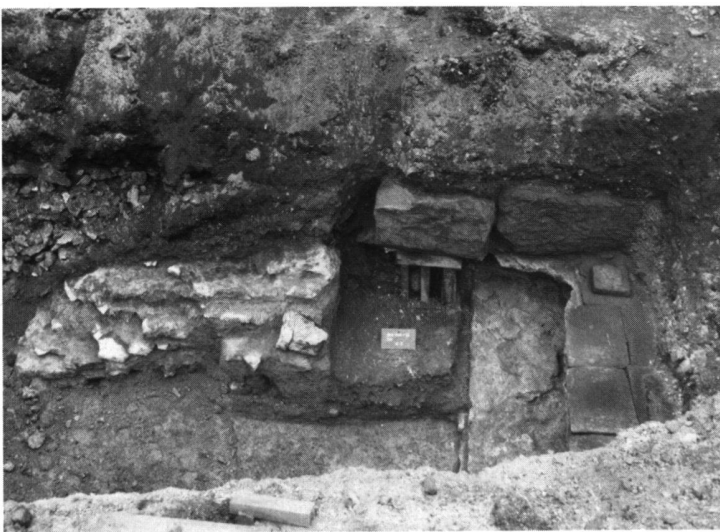
Fig. 15. Avenches / Derrière la Tour - Insulae 13-19. Les hypocaustes des thermes de l'insula 19.

Etant donné le mauvais état de conservation des vestiges de cet édifice, essentiellement composés des sols d'hypocaustes et de quelques éléments de bassins localement en place (fig. 15), il n'a pas été jugé nécessaire de prendre des mesures particulières en vue de leur préservation *in situ*. En revanche, le dégagement de la totalité des soubassements des thermes constituera l'un des objectifs principaux de la première campagne de fouilles prévue pour l'automne 1992. D'autre part, la mise en évidence d'un réseau extrêmement dense de pilotis sous ce monument construit au-dessus d'une nappe phréatique permet d'envisager l'établissement d'une datation dendrochronologique précise pour sa construction.

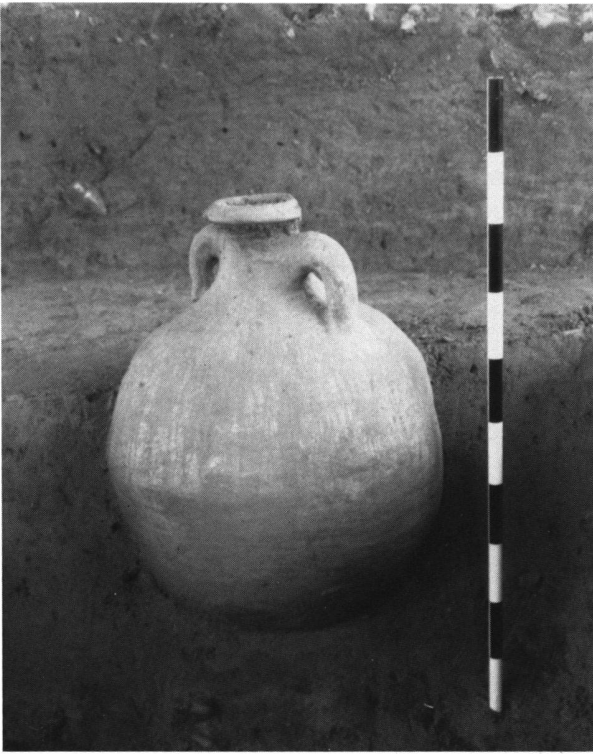
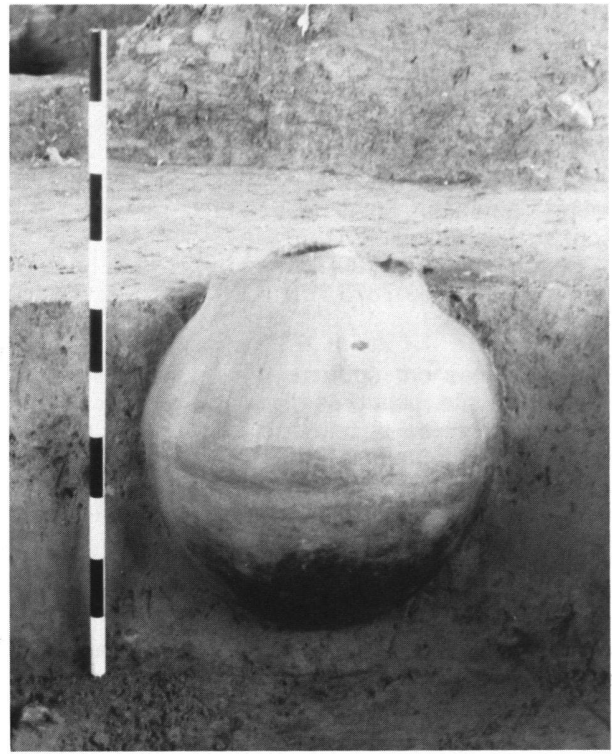
Fig. 19 a et b : Avenches / en Chaplix. Sépultures à incinération de la seconde moitié du II^e s. Les urnes sont des amphores à huile espagnoles (Dressel 20), dont l'une a été sectionnée à la base du col (b).

A ce jour, la nécropole compte environ 200 sépultures et une centaine de fosses, essentiellement destinées à recevoir des offrandes (fig. 21) et des restes de crémation. Les tombes à incinération (fig. 19 a et b) sont majoritaires (75 %, dont 60 % à urne de verre ou de céramique); les inhumations d'adultes (fig. 20) représentent 15 % du total (une dizaine de cas se caractérisant par la position ventrale du défunt), alors que les inhumations d'enfants sont assez rares (10 %).

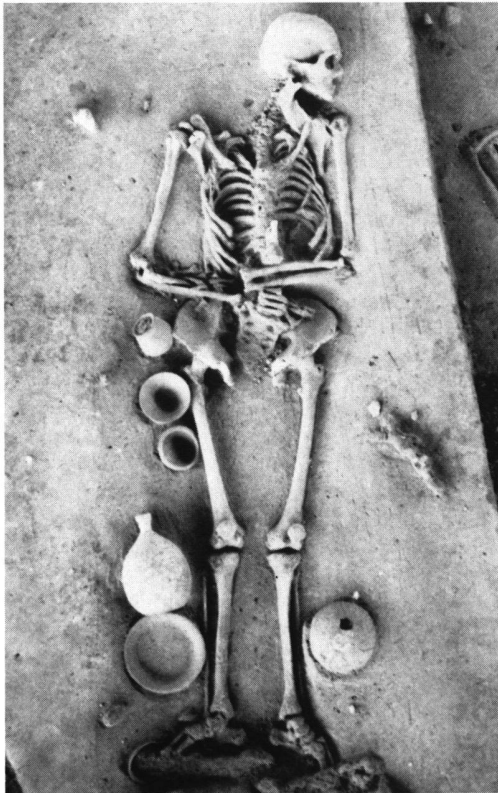
Fig. 20 : Avenches / en Chaplix. Sépulture à inhumation d'adulte (II^e s.). Le défunt, qui porte des chaussures à semelles cloutées, repose en position dorsale dans un cercueil de bois dont ne subsistent que les clous. Des récipients en céramique ont été déposés dans le cercueil.

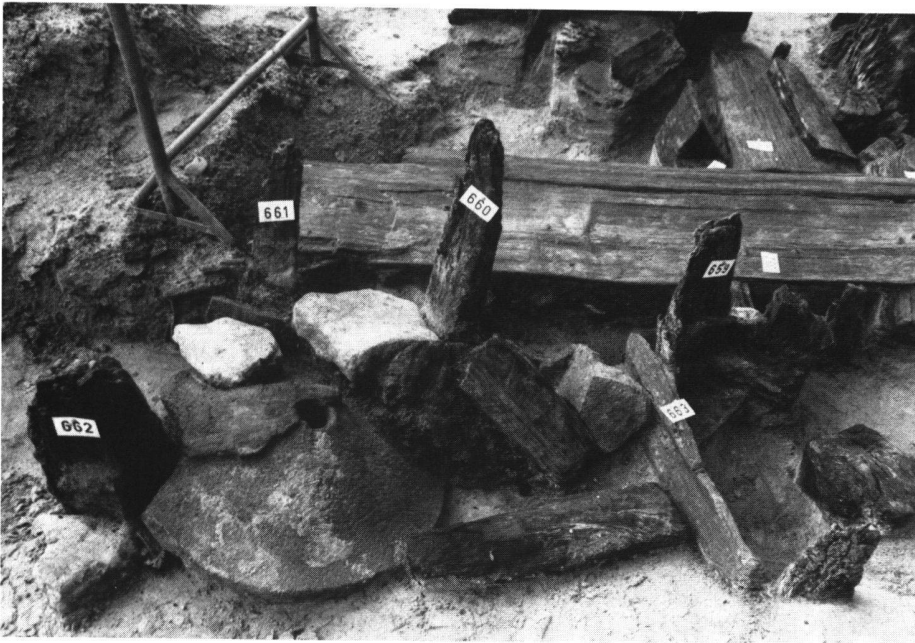
Fig. 22 : Avenches / en Chaplix. Vue partielle du moulin hydraulique en cours de fouille. Une meule dormante en lave basaltique est visible au premier plan.

Seuls sont conservés certains éléments de l'infrastructure boisée du moulin (poteaux et piquets de chêne et planches de sapin) (fig. 22 et 23). Au stade actuel des travaux d'élaboration, ces vestiges permettent de reconstituer l'installation sous la forme d'une sorte de ponton carré de 4,80 m de côté, construit sur la berge. Deux canalisations boisées, correspondant sans doute à deux états successifs de l'aménagement, prolongent la structure vers l'aval (canaux de fuite ?). Un certain nombre d'indices permettent de restituer une roue verticale avec entraînement des pales par le bas.

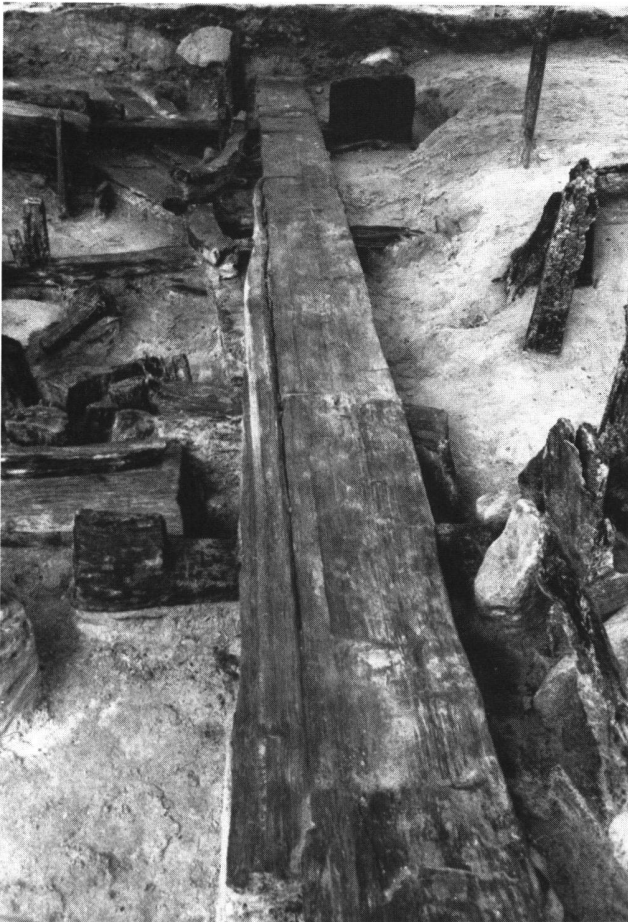
Fig. 23 : Avenches / en Chaplix. Vue d'un secteur du moulin hydraulique pendant la fouille.

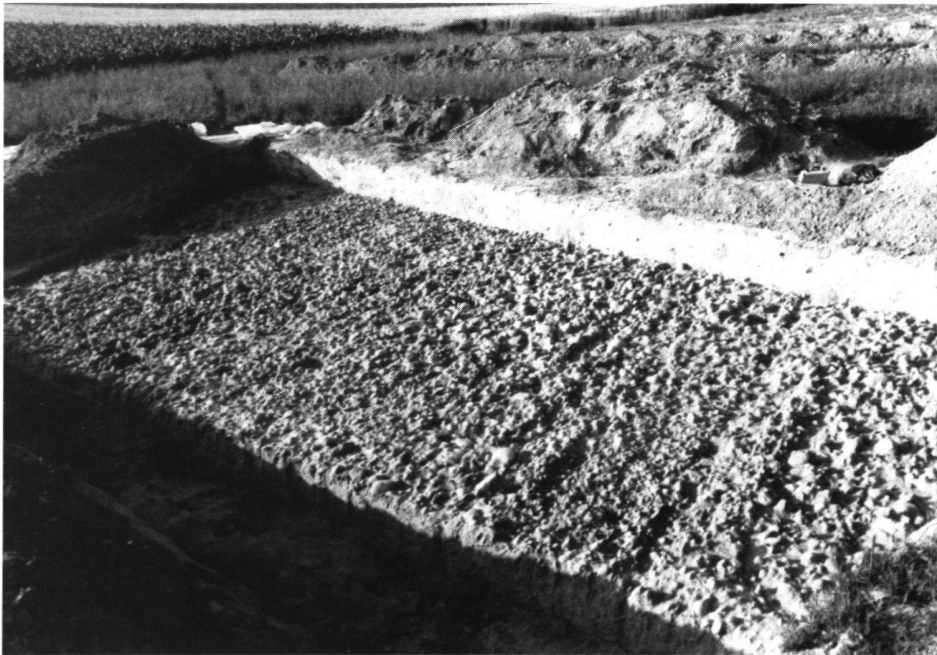
Fig. 25 : Faoug / route de l'Est. Vue générale du sondage 91.1, vers le nord. Les ornières sont clairement visibles au premier plan.

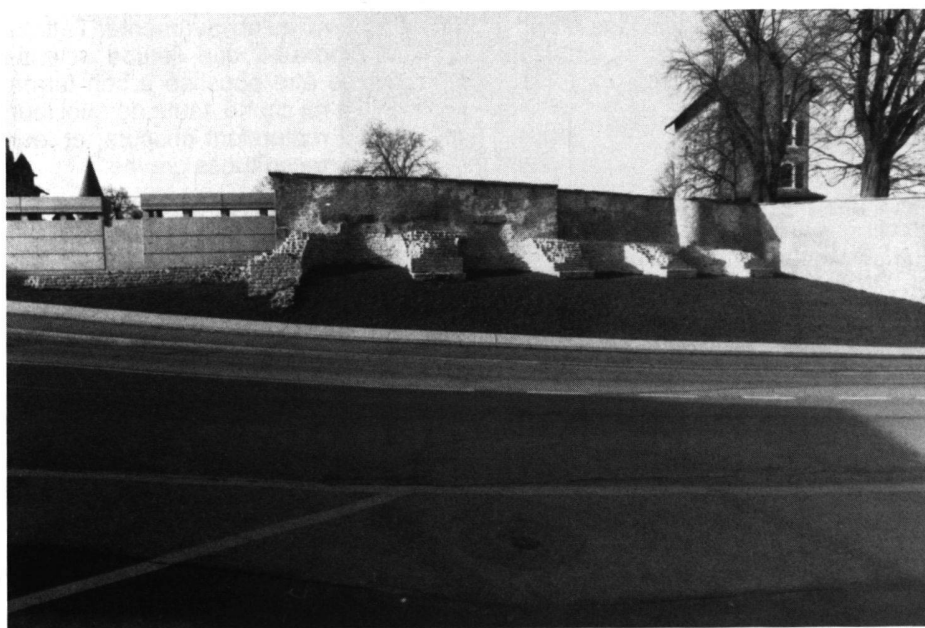
Fig. 28. Le mur périmétrique donnant sur l'avenue Jomini, avec les alvéoles du second état, le mur du premier état (à gauche) et l'élévation médiévale.
Photo FPA.

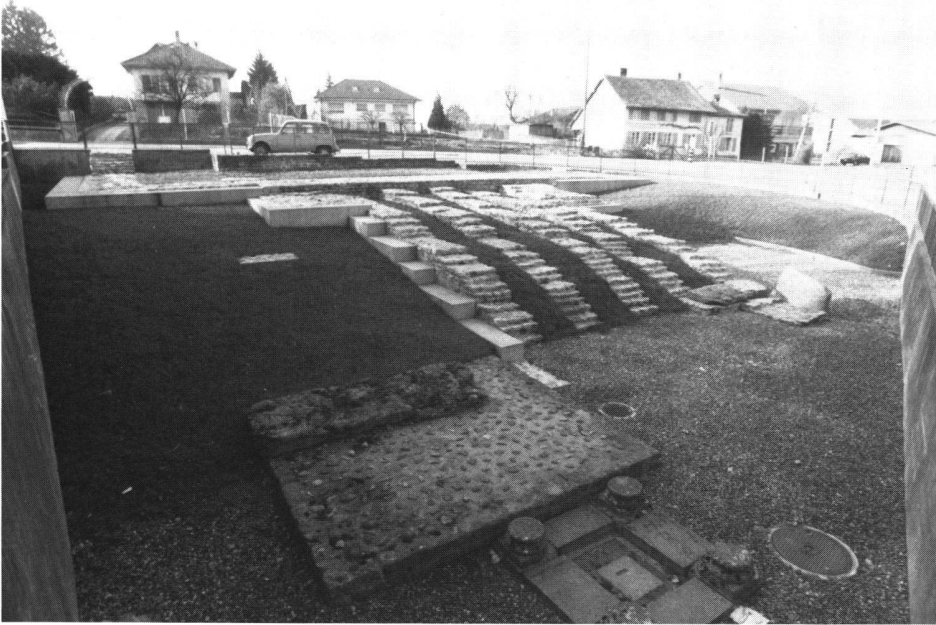
Fig. 29. Le podium du Temple de la Grange-des-Dîmes après restauration. Photo FPA.

Le Temple de la Grange-des-Dîmes (fig. 29)

Entre 1960 et 1964, une partie du *podium* de ce temple de type gallo-romain, les murs-limons de l'escalier qui le desservait du sud-est et certains aménagements de l'enclos sacré ont été mis au

jour, suite à la destruction du bâtiment éponyme. Dégarnis dès la fin de l'antiquité de leurs orthostates de parement en grès de La Molière, les murs présentaient à la vue l'âme, souvent disjointe, de leur petit appareil. On avait alors simplement remonté quelques assises de petits moellons et colmaté le noyau apparent des maçonneries à l'aide de ciment. Les murs, qui ne pouvaient désormais plus "respirer", se gorgeaient d'eau et, en cas de gel, se disloquaient à nouveau peu à peu.

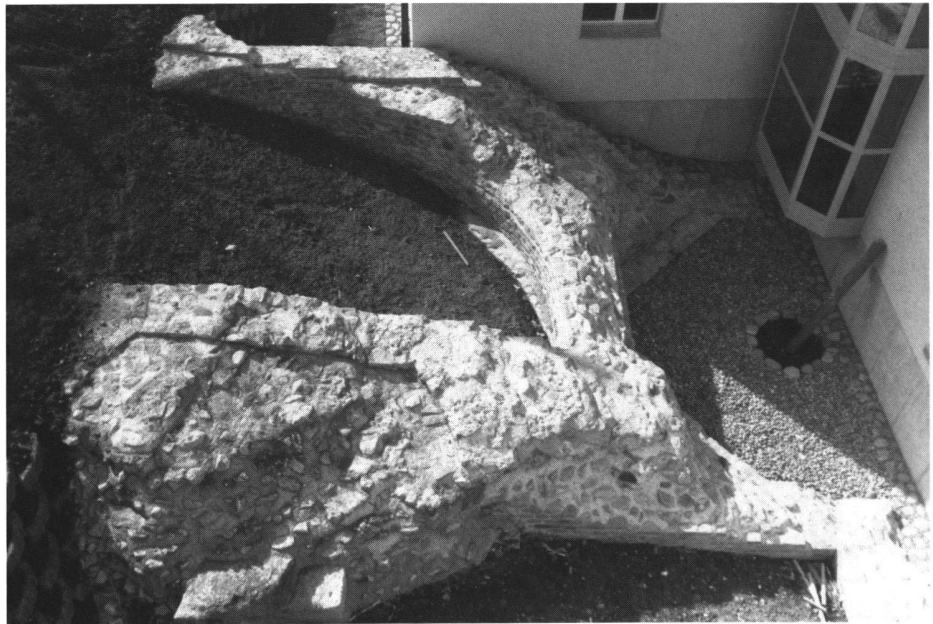
Fig. 30. Le balnéaire de la villa Derrière-la-Tour après restauration. Photo FPA.

Le balnéaire de la villa Derrière-la-Tour (fig. 30)
