L'atelier de tuiliers d'Avenches «En Chaplix»

François ESCHBACH et Daniel CASTELLA

Résumé

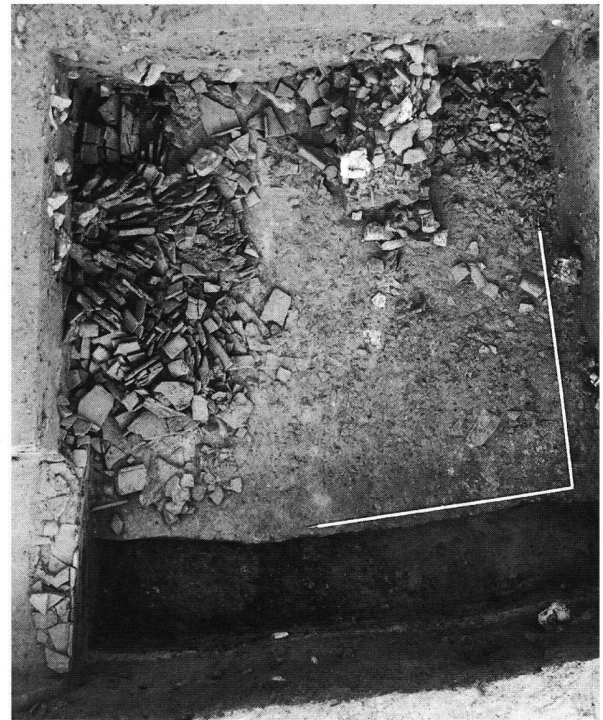
Fig. 7. Avenches / En Chaplix. Vue en plan d'un décapage dans l'aire de chauffe. Les éléments effondrés de l'alandier du four II sont clairement visibles à gauche. En haut au centre, le «muret» limitant le foyer vers le nord (situation: fig. 5: B). Situation: fig. 36, p. 172.

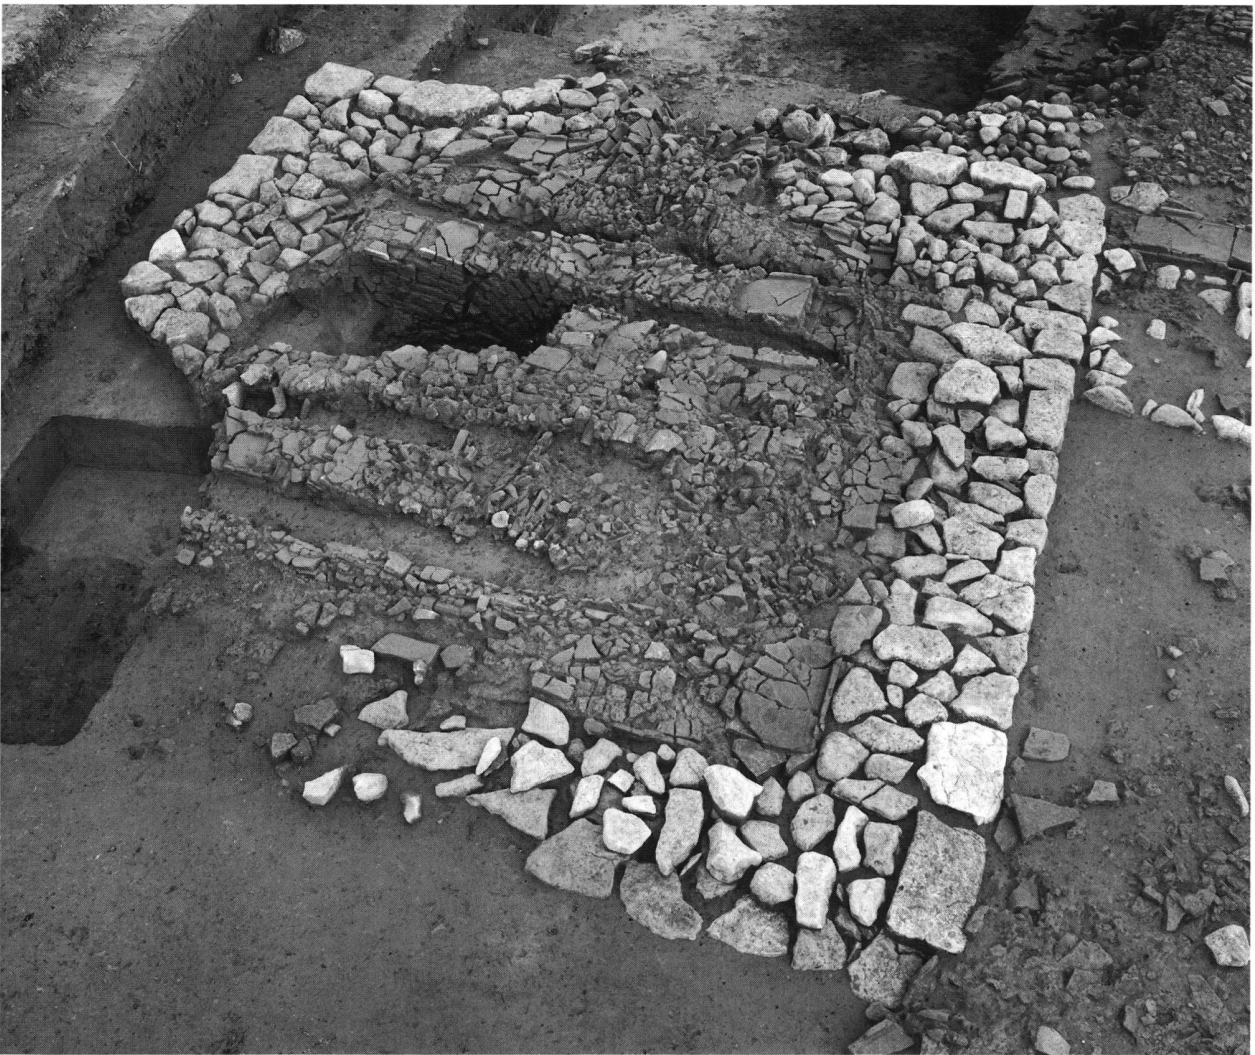
Fig. 8. Avenches / En Chaplix. Four I. Vue générale. Situation: fig. 36, p. 172. Photo Fibbi-Aeppli, Grandson.

Four rectangulaire du type II E' de F. Le Ny
Alandier ouvert au nord-est
Longueur de l'alandier: 1.7 m (y compris le muret M 2: 2.2 m)
Largeur interne de l'alandier: 0.95 m
Hauteur interne de l'alandier: 0.75 m
Dimensions du laboratoire: 3.4 x 3.3 m
6 murets transversaux, dont 5 avec ouverture voûtée
Conduits de chaleur du type 4 de F. Le Ny
Hauteur de la chambre de chauffe à l'intrados (respect. à l'extrados) de la voûte: 0.7-0.8 m (respect. 1.1-1.2 m)
Dimensions externes (respect. largeur moyenne) de l'entourage de calcaire: 5.0 x 4.9 m (respect. 0.9 m)

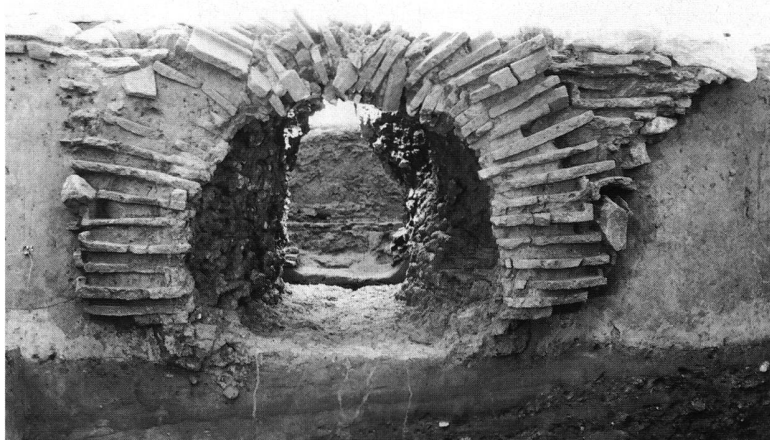
Fig. 9. Avenches / En Chaplix. Four I. L'alandier, en direction du fond du four. Situation: fig. 36, p. 172.

Les alandiers des deux fours sont aménagés à l'intérieur de tranchées aux parois verticales, reliant l'aire de chauffe aux fosses des fours. Dans le cas du four I, la largeur de cette tranchée est de 1.5 m. Les piédroits de l'alandier sont constitués de *tegulae*, placées à l'endroit (*i.e.* rebords vers le haut) dans l'orientation de la galerie et liées à l'argile (fig. 9 et 10). La voûte est également faite de *tegulae* plus ou moins fragmentaires, disposées en claveaux. Des pierres calcaires et quelques fragments de tuiles ont été déposés dans la tranchée de l'alandier, à l'extérieur des piédroits et de la voûte (fig. 10, couche 8). La qualité assez médiocre de cette voûte et des piédroits qui la supportent expliquent son état de délabrement: la plus grande partie s'est écroulée sur l'aire de chauffe. Les piédroits n'ont pas de retours latéraux perpendiculaires du côté de l'aire de service.

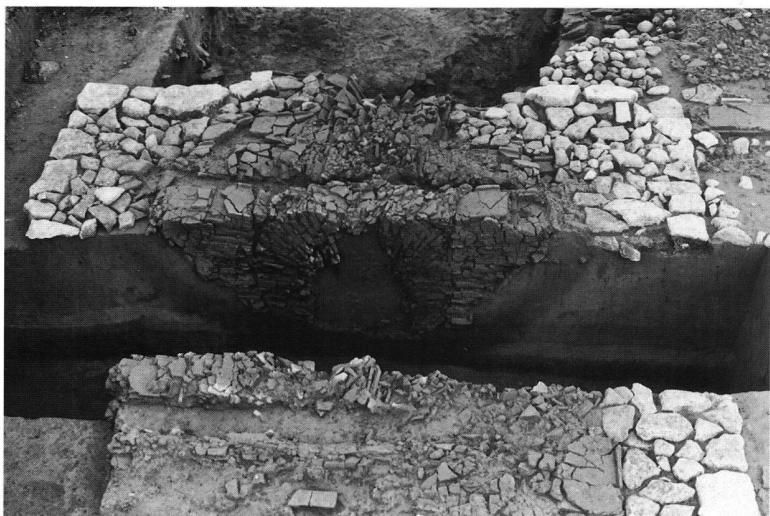
Fig. 11. Avenches / En Chaplix. Four I. Vue générale après démontage des murets M3 et M4. Situation: fig. 36, p. 172.

Au nombre de six, les murets sont édifiés dans la fosse d'implantation du four creusée au préalable. Ils comportent tous une voûte, sauf le dernier. Cette voûte est le seul passage de la chaleur au travers des murets. Ce n'est pas toujours le cas, puisque l'on rencontre parfois des systèmes complémentaires de circulation des gaz³⁷.

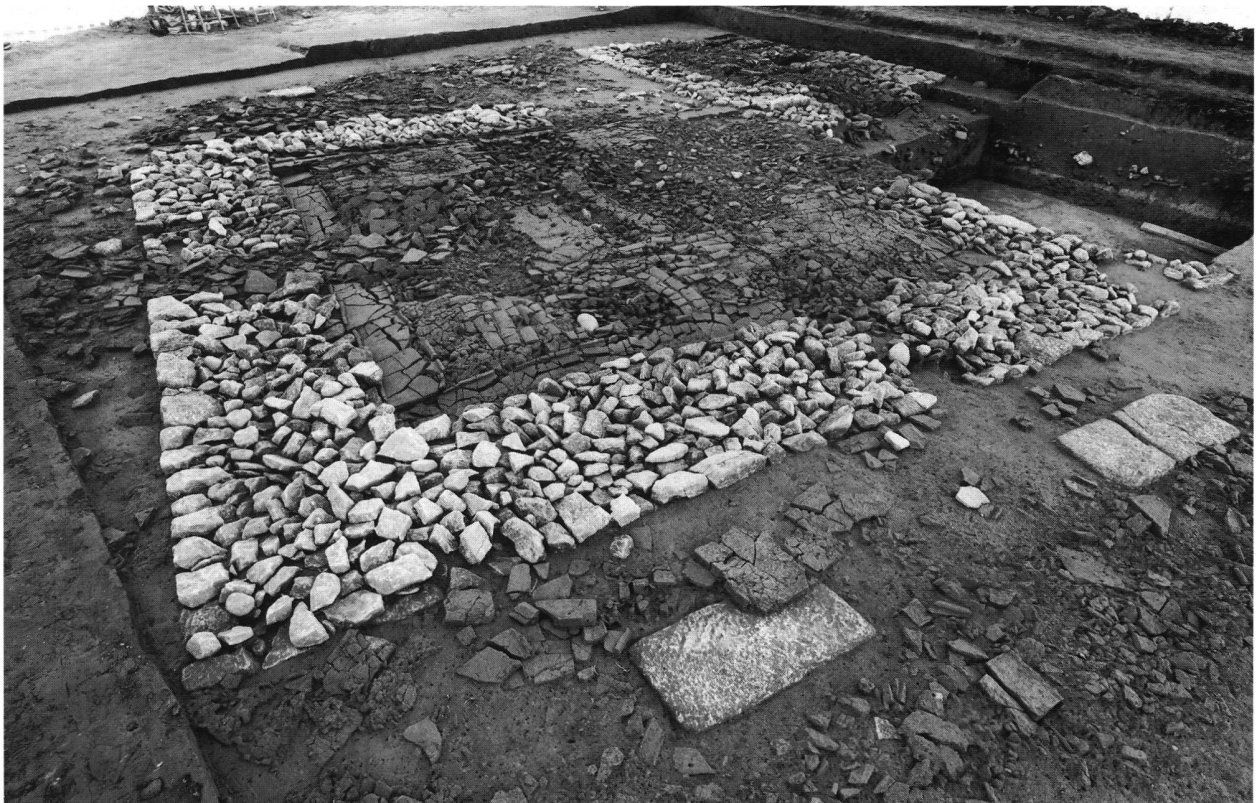
Fig. 17. Avenches / En Chaplix. Four II. Vue générale. Situation: fig. 36, p. 172. Photo Fibbi-Aeppli, Grandson.

Four rectangulaire du type II E' de F. Le Ny
 Alandier ouvert au nord-ouest
 Longueur de l'alandier: 2.6 m (y compris le muret M 1: 3.0 m)
 Largeur interne de l'alandier: 0.95 m
 Hauteur interne de l'alandier: 0.9 m
 Dimensions du laboratoire: 5.4 x 5.5 m
 (4.6 x 4.7 m sans la bordure de *tegulae*)
 9 murs transversaux, dont 8 avec ouverture voûtée
 Conduits de chaleur du type 4 de F. Le Ny
 Hauteur de la chambre de chauffe à l'intrados (respect. à l'extrados) de la voûte: 0.9-1.0 m (respect. 1.4 m)
 Dimensions (respect. largeur) de l'entourage de calcaire: 8.0 x 8.0 m (respect. 1.2-1.3 m)

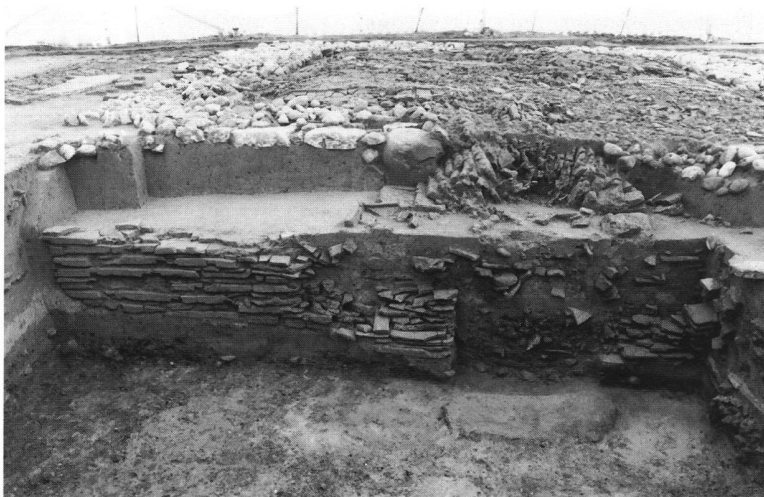
Fig. 21. Avenches / En Chaplix. Four II. L'alandier et le muret de soutènement, depuis l'aire de chauffe. Situation: fig. 36, p. 172.

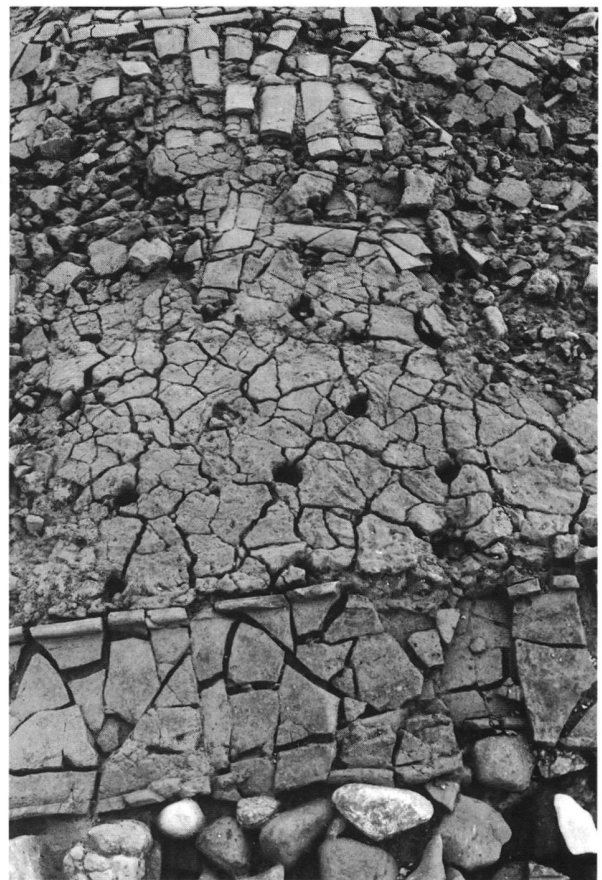
Fig. 27. Avenches / En Chaplix. Four II. Un secteur de la sole et de la bordure de tegulae. Situation: fig. 36, p. 172.

En tous les points où elle a pu être observée, la sole est composée de plusieurs niveaux superposés. Ceux-ci, fréquemment affaîssés, principalement dans la partie médiane du four, sont difficiles à isoler avec certitude⁵⁵. Il est notamment très malaisé d'identifier la sole d'origine et les recharges ultérieures. Ces divers niveaux, dont l'épaisseur varie entre 5 et 10 cm, englobent parfois des fragments de tuiles. Le niveau supérieur de la sole consiste en une

ment désordonné de fragments de tuiles (le plus souvent des demi-*imbrices*) enrobés d'argile (fig. 27 et 31). Bien qu'il soit impossible de distinguer une fracture qui permettrait d'en être sûr, il est raisonnable de penser qu'il s'agit là d'une réfection. Le fait que ce cas se présente en plusieurs endroits suggère une usure rapide de la sole, liée à une utilisation intensive de l'installation et à l'importance du poids des matériaux à cuire.

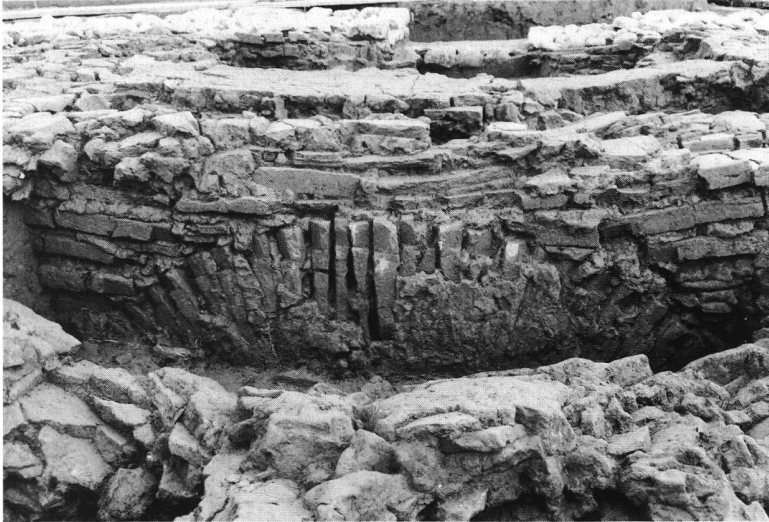
Fig. 32. Avenches / En Chaplix. Four II. Partie supérieure du muret M5 et coupe de la sole. Situation: fig. 36, p. 172.

Dans certaines portions où elle n'est ni altérée ni affaissée et où elle a pu être observée (par exemple sur le muret M7), la sole se compose d'une seule couche d'argile de quelques centimètres d'épaisseur. Partout ailleurs, ce sont au moins deux couches qui se superposent et cela de manière discontinue. Le cas le plus simple est une recharge qui comble un affaissement localisé, par exemple à

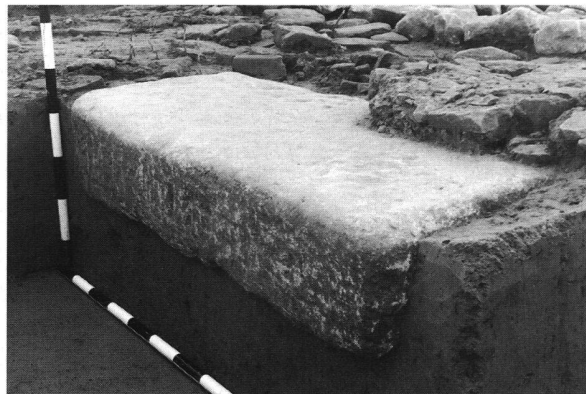
Fig. 34. Avenches / En Chaplix. Four II. La dalle de grès D3 (soutènement de l'abri de protection). Situation: fig. 36, p. 172.

La couverture de tuiles sur charpente de bois, indépendante du four lui-même, ne doit bien entendu pas être confondue avec le laboratoire qu'elle abrite. Cet aménagement pourrait avoir eu des fonctions annexes telles que support d'échafaudage lors du chargement du four et de l'édification du laboratoire. Il est également possible qu'on ait utilisé les côtés protégés comme une galerie de séchage pour les tuiles crues.
