Chronique des fouilles archéologique

Zeitschrift: **Bulletin de l'Association Pro Aventico**

Band (Jahr): **37 (1995)**

Chronique des fouilles archéologiques 1995

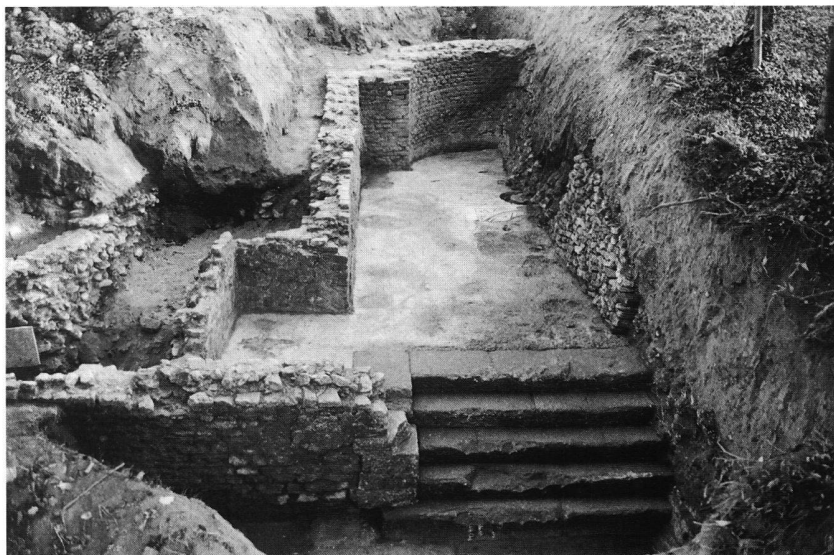
Fig. 5. Avenches / Palais de Derrière la Tour. Dégagement de la moitié est du pavillon-*triclinium*. Vue depuis le nord.

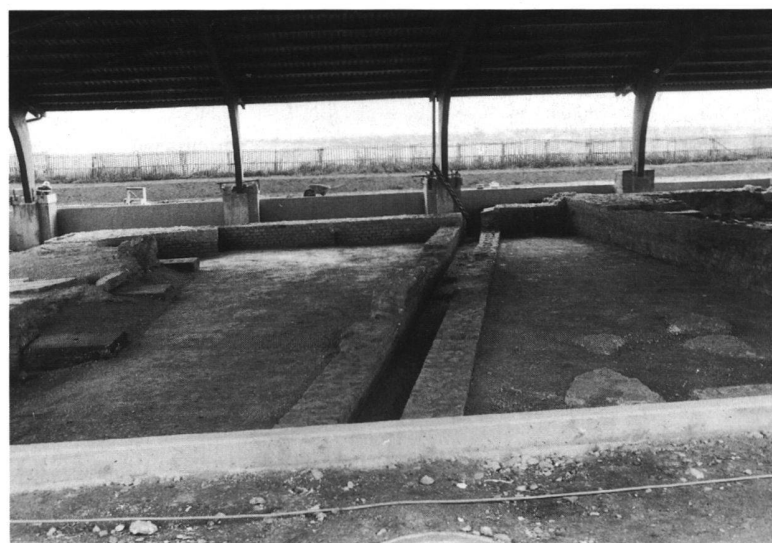
Fig. 20. Avenches / Insula 29, thermes de «Perruet». Le frigidarium restauré, vu du nord. A droite, on a noyé dans le remblai des éléments retrouvés du sol dallé, qui se trouvait à l'origine 1.2 m plus haut.
