Zeitschrift: **Bulletin de l'Association Pro Aventico**

Band (Jahr): **52 (2010)**

Les monuments. Études, entretien et restaurations

Philippe Bridel
Slobodan Bigović
Verena Fischbacher

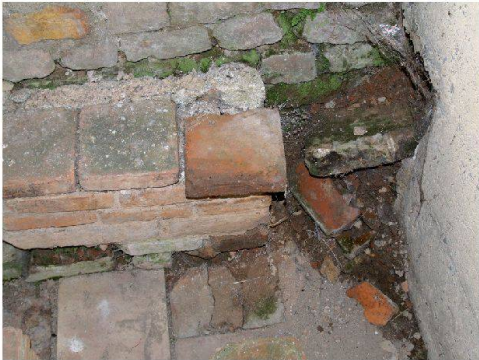
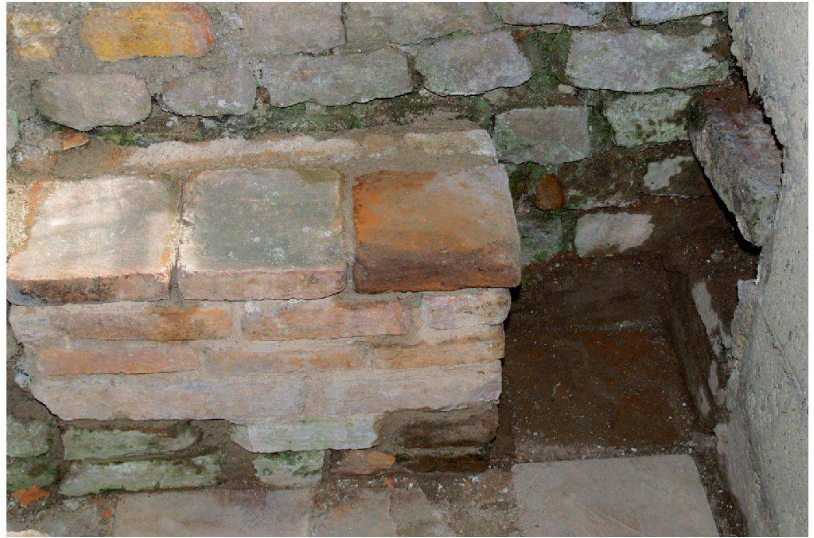
Fig. 1a et 1b

Thermes de Perruet, angle sud-est du caldarium. Réparation d'une murette en brique qui portait un bassin chauffé. État avant et après les travaux.

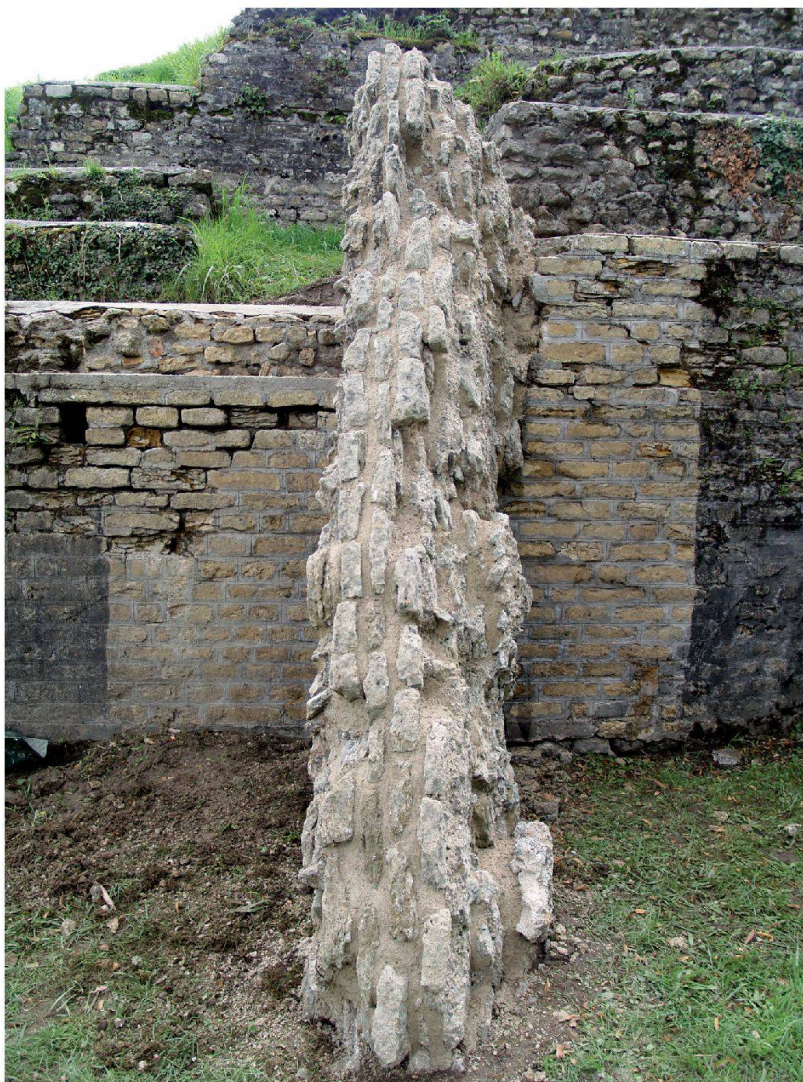
Fig. 2a et 2b

Théâtre du Selley, restauration du fragment écroulé de voûte M 90.3 par regarnissage des joints. État après et avant les travaux.

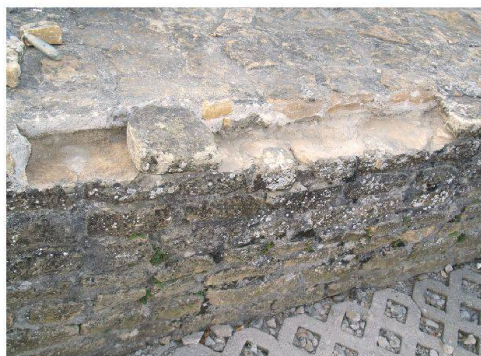
Fig. 3a et 3b

Amphithéâtre. Travaux courants d'entretien des restaurations sur un monument particulièrement sollicité par les spectacles qui s'y déroulent. Ici, rejointoiement de l'appareil et consolidation du mortier au tuileau de l'arc de tête de l'accès sud-est à la base des gradins.

À l'amphithéâtre, grâce au Fonds d'entretien et d'amélioration alimenté par la taxe sur les spectacles qui s'y déroulent, la même section du SIPAL a pu financer l'achèvement de divers autres travaux de réparation des maçonneries, réalisés par S. Bigović et É. Rubin (fig. 3a, 3b).

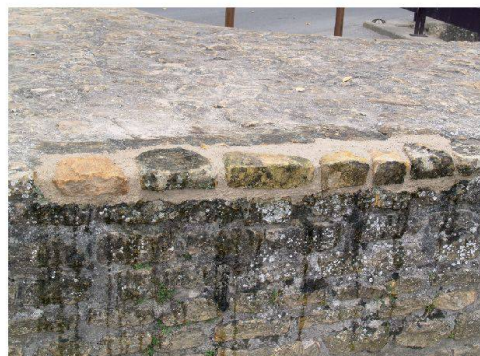
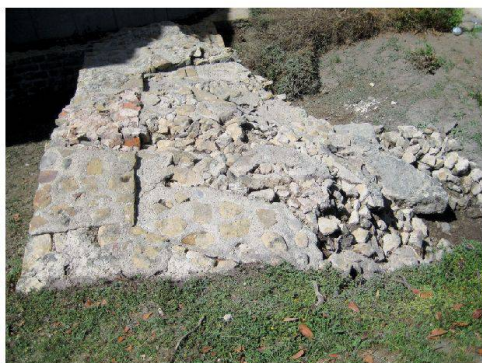
Fig. 4a et 4b

Palais de Derrière la Tour, frigidarium L 113 de l'aile thermale. Reprise des maçonneries restaurées il y a vingt ans. État avant et après les travaux.

Au palais de *Derrière la Tour*, à l'occasion de l'exposition temporaire « *Palais en puzzle* » et de la parution de la monographie en deux volumes consacrée à cet édifice, les quelques maçonneries encore visibles du *frigidarium* en hémicycle (L 113) de l'aile thermale, déjà restaurées à l'issue des fouilles de 1990, ont fait l'objet d'une intervention systématique d'entretien et de réparation par É. Rubin, pour le compte du Laboratoire de restauration (fig. 4).

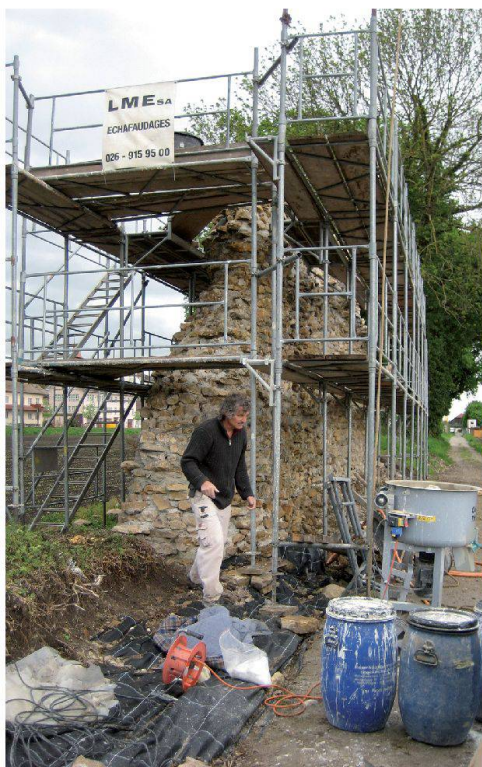
Fig. 5 (ci-contre)

Mur d'enceinte, En Pré-Vert/ Derrière les Murs, entre les tours 17 et 18. Assainissement et consolidation du noyau de maçonnerie de la courtine, conservé sur une grande hauteur.

La Municipalité d'Avenches a financé une première étape de l'aménagement du mur d'enceinte entre les tours 16 et 21, qui a permis de consolider et restaurer sur une longueur d'une bonne vingtaine de mètres, l'élévation du mur, conservée sur plusieurs mètres de hauteur

(fig. 5), à l'ouest du tronçon arasé, puis détruit par le passage de canalisations et faussement restauré il y a quelques années². Le service de la voirie et des espaces verts de la Commune a procédé au débroussaillage de ce secteur pour faciliter les travaux.
