Die Muttergotteskapelle der Liebfrauenbruderschaft Bremgarten

Zeitschrift: **Bremgarter Neujahrsblätter**

Innenrenovation 1994

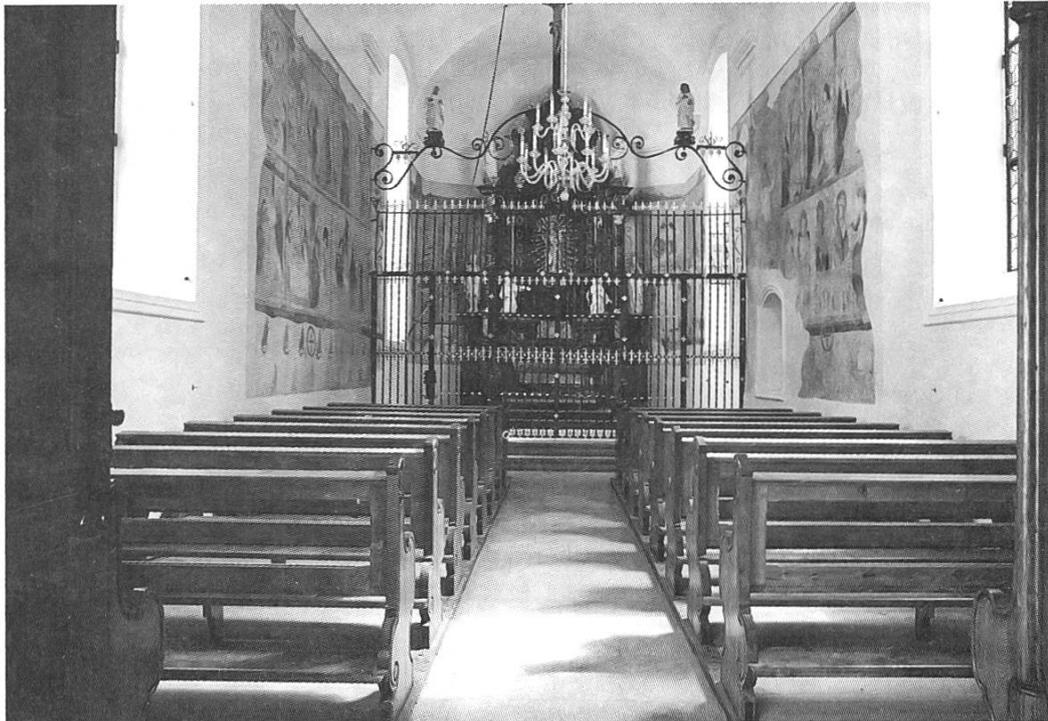
Gesamtheit gesehen brachte die Restaurierung das Erscheinungsbild von 1757 wieder zur Geltung; daneben bleibt als archäologisches Fenster der Blick auf die Wandbilder der Gründungszeit der Bruderschaft bestehen.

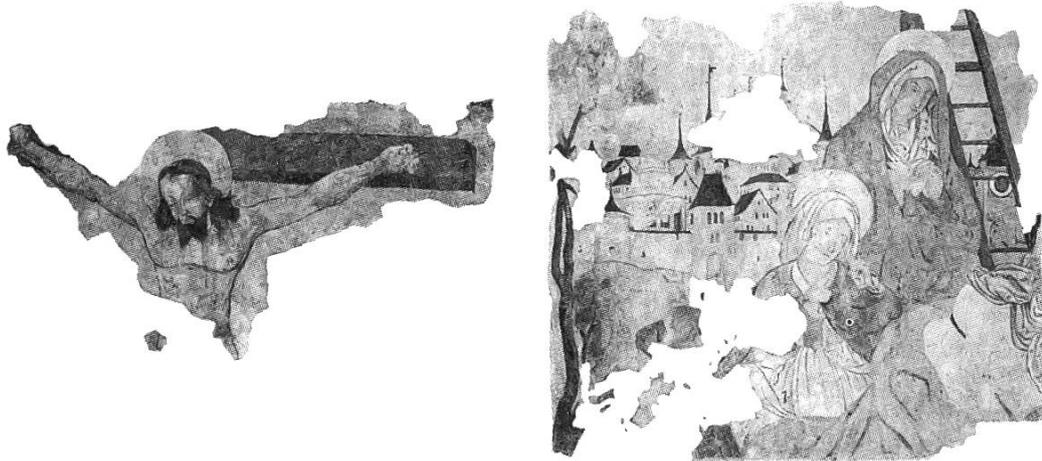
Die von der nördlichen Apsiswand 1957 abgenommenen Wandmalereifragmente wurden restauriert und auf rahmenlose, starre Bildträger übertragen, um den Freskencharakter zu unterstützen.

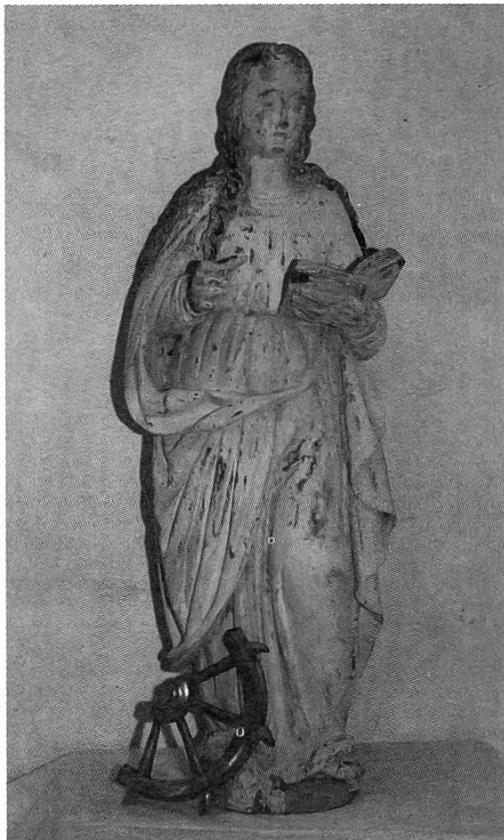
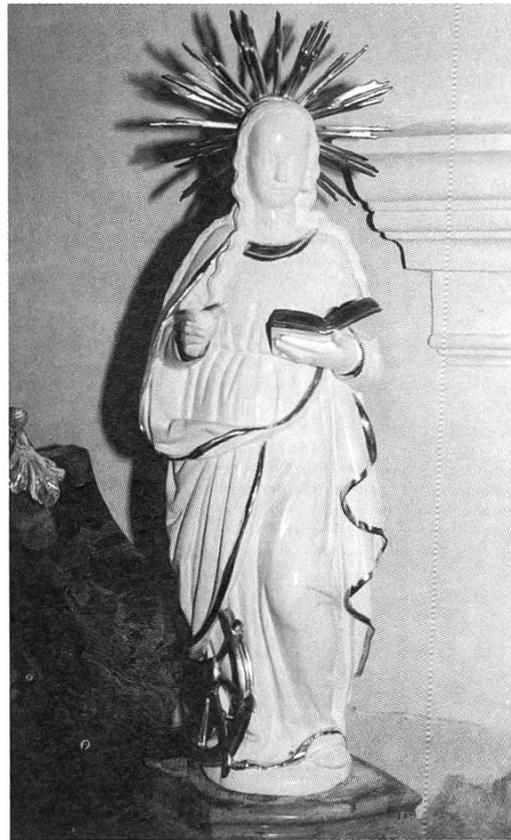
Der Zustand der Hl. Katharina von Alexandrien während und nach den Restaurationsarbeiten.

Bei der Figur der Hl. Katharina von Alexandrien umfassten die Renovationsarbeiten neben Schnitzergänzungen an Ärmel und Sockel auch Modellierarbeiten mit Holzersatz, da Kopf und Schulterpartie sehr stark von Anobien befallen waren.

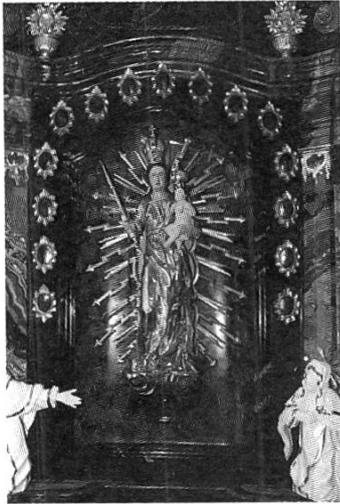
Die Muttergottesfigur erstrahlt nach der aufwendigen Restauration in neuem Glanz. Rechts davon drei der fünfzehn Rosenkranz-Medaillons, die sie umrahmen.

spielsweise auch die vergoldeten Blumengestecke, Girlanden und Marmorierungen an Säulen oder Seitenschränken mit ein. Besonderes Augenmerk galt auch der von fünfzehn Rosenkranz-Medaillons umgebenen Muttergottes, einer freien Nachbildung des berühmten Einsiedler Gnadenbildes nach Johann Baptist Babel. Dank den umfangreichen Bemühungen der Fachleute konnte auch sie in ihre ursprüngliche Schönheit zurückgestaltet werden.

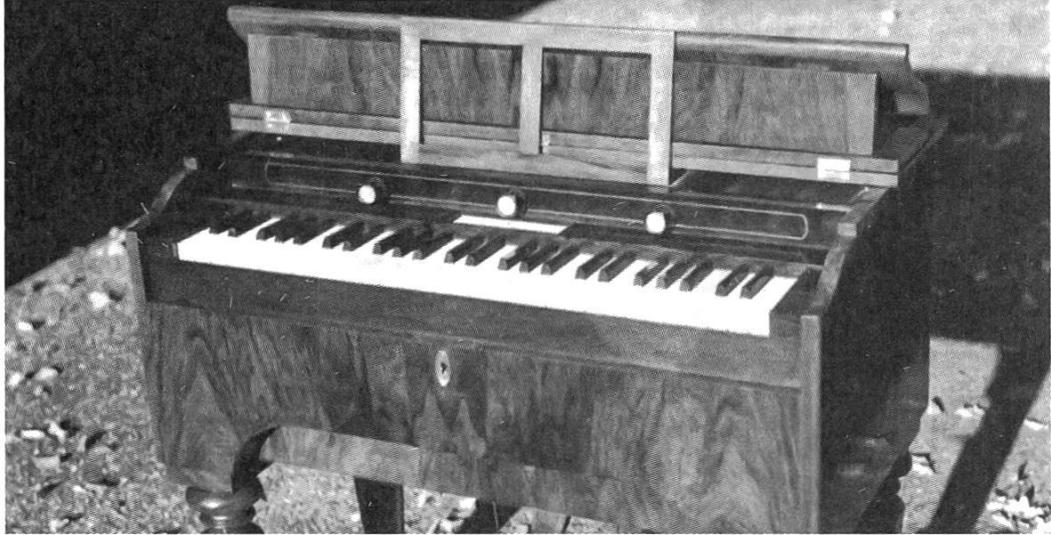
Das aus Nussholz gearbeitete Harmonium der Firma «Trayser» stellt eine besondere Kostbarkeit dar.

Liebevoll restauriert wurde auch das aus dem Jahre 1874 stammende Harmonium. Es handelt sich dabei um eine Instrumentenrarität, einem amerikanischen «Trayser» Physharmonika Harmonium, das – ursprünglich als Hausinstrument gedacht – nach dem Vorbild des romantischen Orgeltyps dessen Klangfarben und Registernamen übernimmt.
