VIIa 8

Einfluß der Stabilität der Stegbleche auf die Gestaltung vollwandiger Balkenbrücken.

The Stability of Web Plates and its Influence on the Designing of Plate Girder Bridges.

Dr. Ing. F. Schleicher,

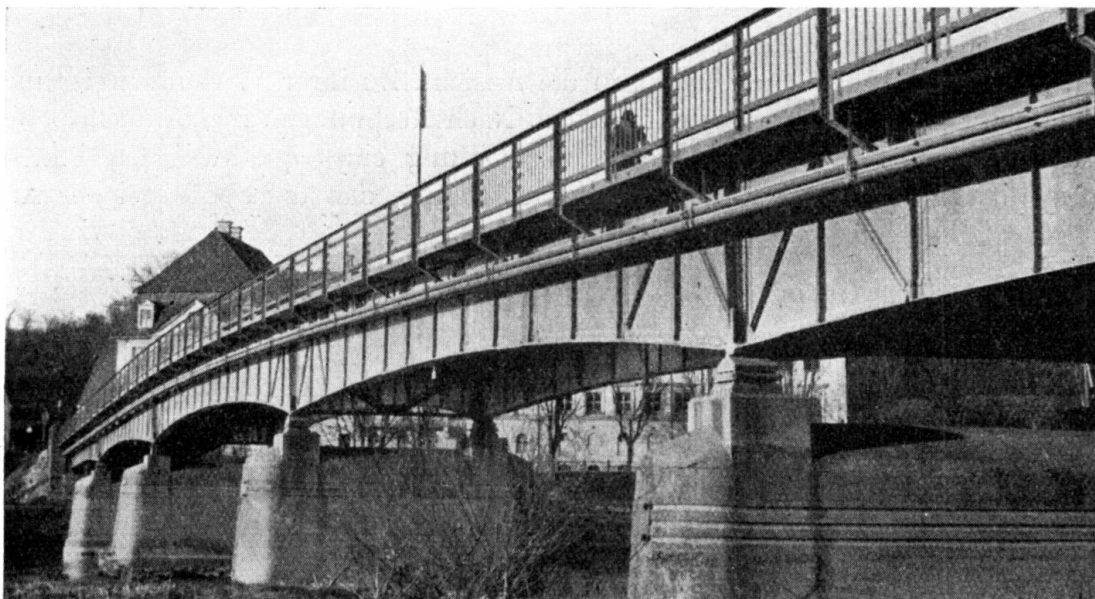
(Fig. 6) bringen erhebliche Unruhe in die Ansicht. Zu ihrer Wirkungsweise muß grundsätzlich folgendes festgestellt werden. Nach Rechnungen meines Mitarbeiters *Burchard* wird z. B. die kritische Schubspannung eines quadratischen Plattenfeldes mit Diagonalsteife (unter der Voraussetzung, daß die Steife bei der Aus-

Fig. 6.
Straßenbrücke über die Donau bei Donauwörth (größte Stützweite 32 m, 1876).

beulung längs der Diagonale eine Knotenlinie erzwingen kann) auf etwa das 4,6-fache des Wertes bei der unversteiften Platte gehoben, wenn die Aussteifung in der Druckrichtung liegt, dagegen nur auf etwa das 1,5-fache, wenn sie in die Zugrichtung fällt. Bei Fig. 6 sind also die kritischen Schubspannungen in den nebeneinanderliegenden Stegblechfeldern stark verschieden.
