## VIIa 8

# Einfluß der Stabilität der Stegbleche auf die Gestaltung vollwandiger Balkenbrücken.

The Stability of Web Plates and its Influence on the Designing of Plate Girder Bridges.

Dr. Ing. F. Schleicher,

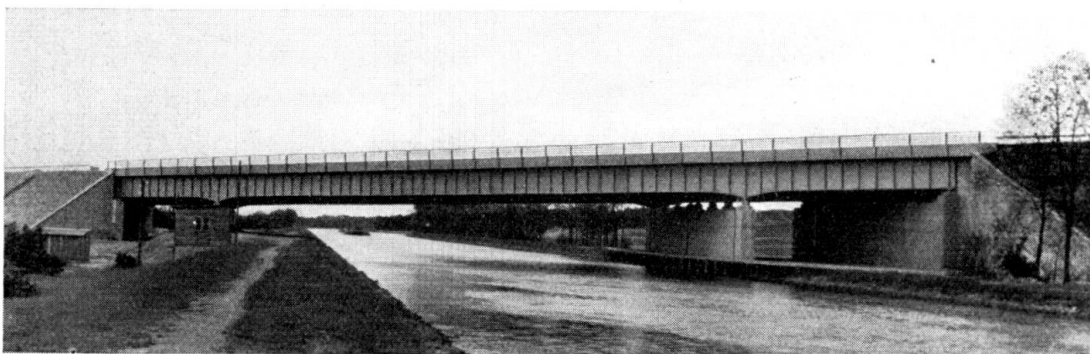
Fig. 3.

Fig. 3 gibt ein Beispiel der besonders bei geschweißten Trägern viel ausgeführten engen Pfosten und schmalen hochstehenden Blechfelder, Fig. 4 eine Straßenunterführung, bei der das Stegblech in längliche Felder aufgeteilt ist. Bei der Wegeüberführung Fig. 5 ist offensichtlich die quadratische Unterteilung der glatten Blechflächen und das Fehlen einer Auskragung mit Ursache der im Vergleich zu Fig. 1 bis 4 weniger guten Wirkung.

Reichsautobahnbrücke über den Hohenzollernkanal bei Finowfurt.

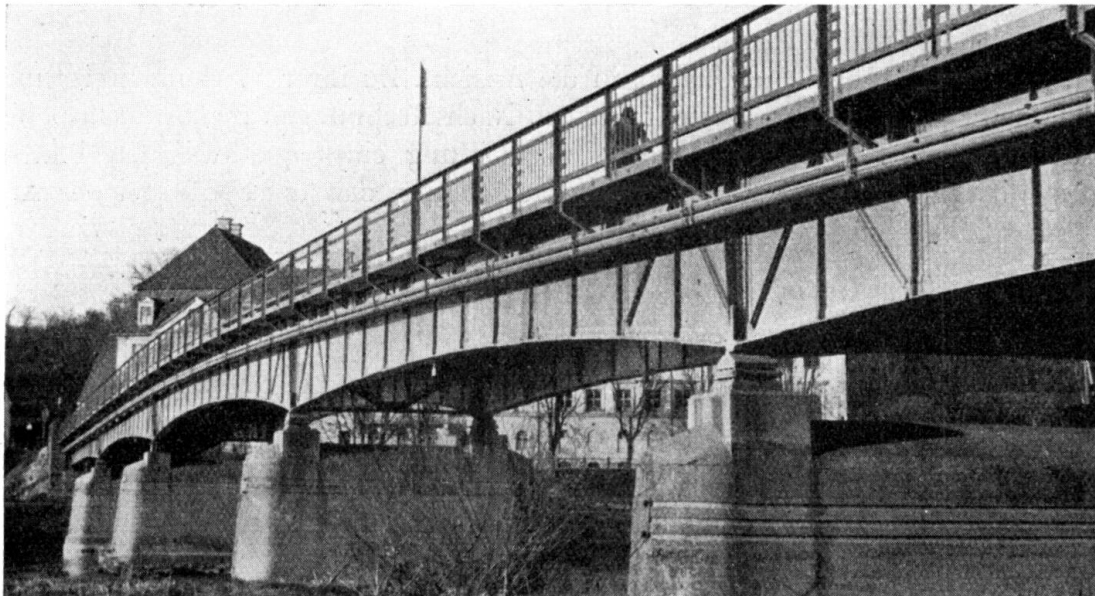
(Fig. 6) bringen erhebliche Unruhe in die Ansicht. Zu ihrer Wirkungsweise muß grundsätzlich folgendes festgestellt werden. Nach Rechnungen meines Mitarbeiters *Burchard* wird z. B. die kritische Schubspannung eines quadratischen Plattenfeldes mit Diagonalsteife (unter der Voraussetzung, daß die Steife bei der Aus-

Fig. 6.  
Straßenbrücke über die Donau bei Donauwörth (größte Stützweite 32 m, 1876).

beulung längs der Diagonale eine Knotenlinie erzwingen kann) auf etwa das 4,6-fache des Wertes bei der unversteiften Platte gehoben, wenn die Aussteifung in der Druckrichtung liegt, dagegen nur auf etwa das 1,5-fache, wenn sie in die Zugrichtung fällt. Bei Fig. 6 sind also die kritischen Schubspannungen in den nebeneinanderliegenden Stegblechfeldern stark verschieden.
