**Berücksichtigung der Wärmespannungen bei der baulichen  
Durchbildung und Herstellung geschweißter Konstruktionen.**

**Design and execution of welds with special consideration of thermal stresses.**

## IIIb 1

### Zur Frage des metallurgischen Einflusses auf die Sicherheit geschweißter Bauwerke. (Spannungen und Rißneigung.)

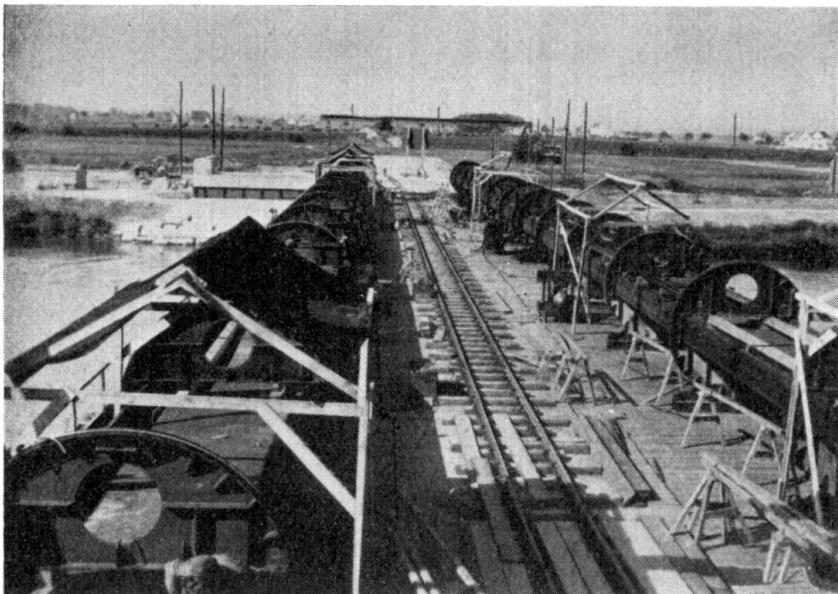
Fig. 5.

als Ganzes auf werkseigenen Wagen von Dortmund-Derne zur Baustelle (Rügendamm) geschafft worden ist. Bei noch größeren Abmessungen kann man die Stegbleche und Gurtplatten vollständig auf der Baustelle zusammenschweißen. Nur muß man dort die gleichen Vorrichtungen und Verhältnisse schaffen wie in der Werkstatt. Es ist selbstverständlich, daß in diesem Falle auch auf der Baustelle alle Nähte schweißgerecht von oben in Drehvorrichtungen und vor Wetter geschützt hergestellt werden. Als Beispiel sei die Herstellung von vier geschweißten Blechträgern (je 130 m lang) (Balken auf 4 Stützen, Fig. 2, 3, 4) für die Elbebrücke bei Dömitz aus St. 52 angeführt. Die Träger sind genau wie oben dargelegt angefertigt worden. Schwierigkeiten haben sich nicht ergeben, obwohl man hierbei zum ersten Male in dieser Weise vorgegangen ist. In gleicher Weise sind die rd. 95 m langen Versteifungsträger für einen Langer-Balken im Zuge der Reichsautobahn über den Lech bei Augsburg angefertigt worden (Fig. 5, 6).

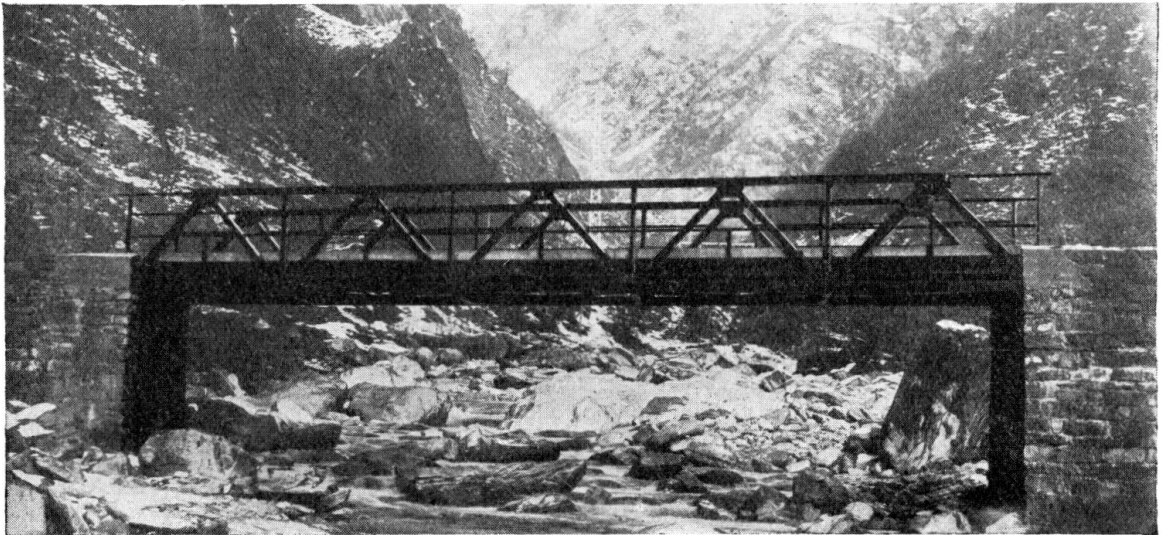
Fig. 3.

Fig. 3 und 4 beziehen sich auf einige Brücken über den Wildbach Isorno bei Domodossola. Sowohl die Gurtungen wie auch die Wandstäbe der Hauptträger
