Artikel: Erfahrungen bei ausgeführten Bauwerken in Deutschland

Autor: Kommerell, O.

Erfahrungen bei ausgeführten Bauwerken in Deutschland.

Direktor bei der Reichsbahn, im Reichsbahnzentralamt, Berlin.

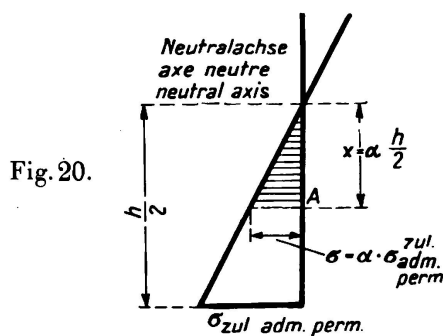
„Irgendwelche Bauteile z. B. Aussteifungen oder Trägeranschlüsse, dürfen erst von da ab durch Kehlnähte an das Stegblech im Zugteil angeschlossen werden, wo die Biegespannung im Stegblech höchstens

$$\sigma = \alpha \cdot \sigma_{zul} \quad \text{ist (Fig. 20).}$$

Der Abstand x von der Neutralachse wird

$$x = \frac{h}{2} \cdot \frac{\alpha \cdot \sigma_{zul}}{\sigma_{zul}} = \alpha \cdot \frac{h}{2}$$

Diese Vorschrift ist vollständig neu und ist sehr wichtig. Wohl hat man gewußt,¹⁵ daß die Aussteifungen nicht im Zuggurt angeschweißt werden dürfen. Ein Dauerfestigkeitsversuch in der Staatlichen Materialprüfungsanstalt in Dahlem mit einem geschweißten Blechträger, bei dem die Aussteifung nur etwas in die Zugzone hinein, also nicht ganz herabgeführt war (Fig. 21), hat gezeigt, daß hier Vorsicht am Platze ist, denn der Dauerbruch ging von Punkt A aus (beginnende Kehlnaht!).
