Le pont de La Coudette

The « La Coudette » bridge

J. FOUGEROLLE

N. ESQUILLAN

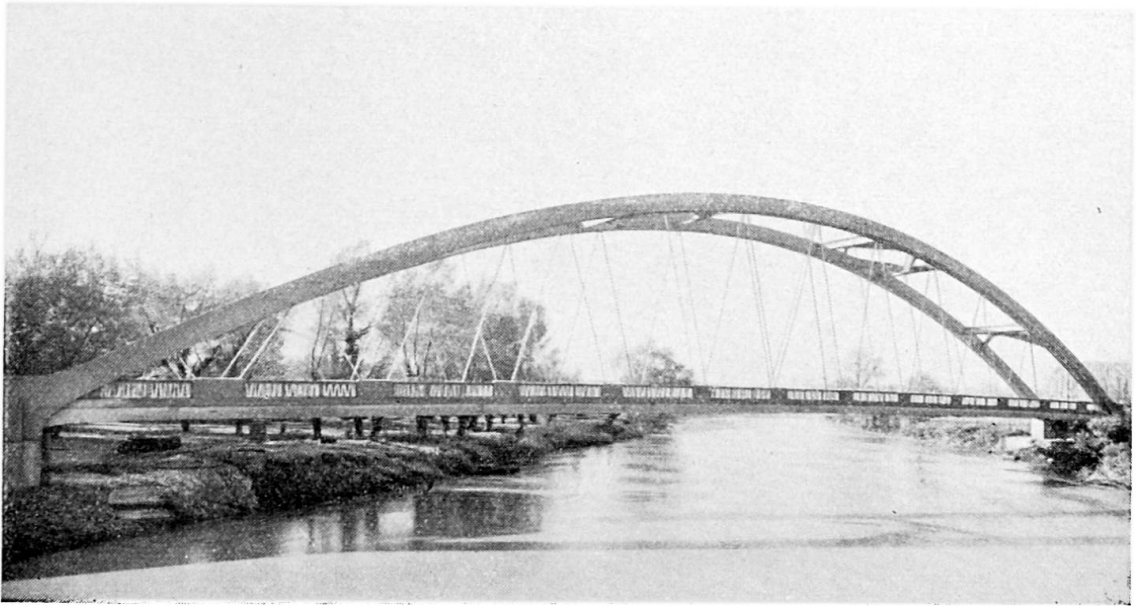
Fig. 1. Vue générale d'amont du pont de La Coudette.

Le pont est un bow-string à liaisons triangulées (fig. 1) dont les avantages sur d'autres solutions possibles étaient les suivants :

Les contreventements ont été étudiés pour dégager au maximum la vue et pour éviter des pièces lourdes qui, le plus souvent, détruisent l'esthétique de ce genre d'ouvrages. Ils sont constitués par quatre panneaux : deux en forme de K à chaque entrée qui dégagent une hauteur de 8^m70 dans l'axe de la chaussée et deux panneaux en double K de part et d'autre de la clef. Les sections de toutes les barres de contreventement sont en I pour paraître moins massives (fig. 1 et 9).

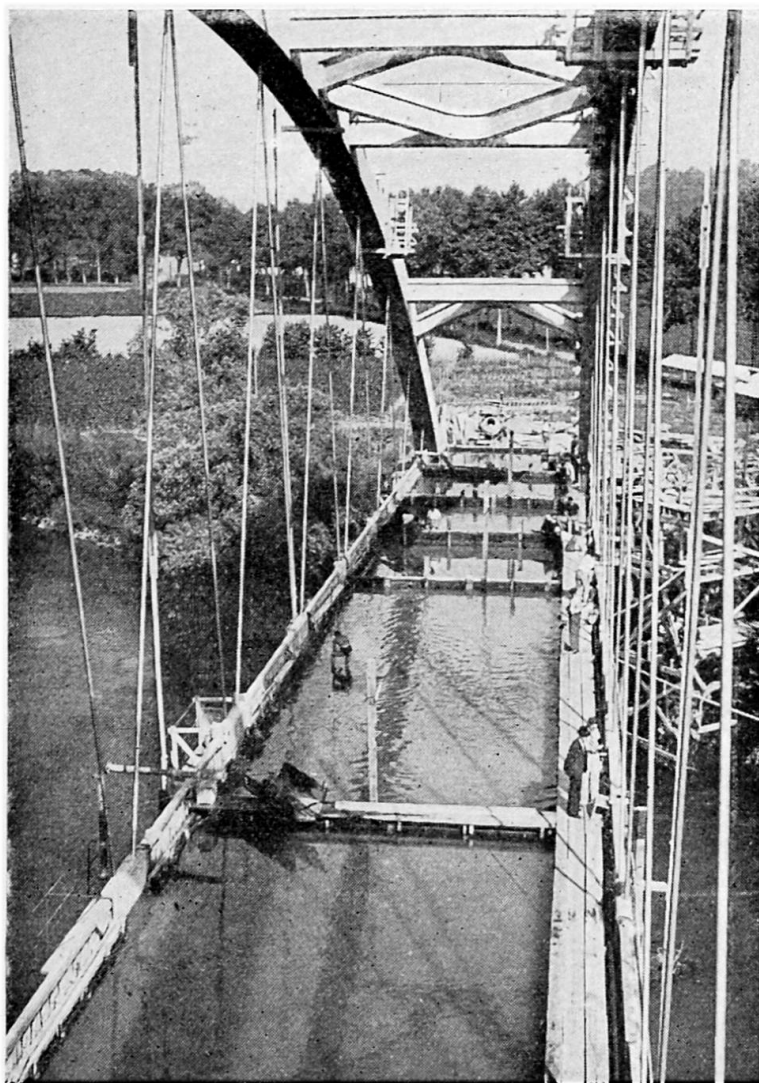
Fig. 9. Essais de réception par surcharge hydraulique.

En pleine guerre il était impossible de réunir les 22 camions de 16 tonnes permettant de réaliser les épreuves réglementaires. L'Administration autorisa le remplacement de ces épreuves par un essai sous charge d'eau. Des batardeaux provisoires furent donc placés sur le tablier pour former réservoir et contenir cette surcharge (fig. 9). Les faibles pentes du profil en long facilitèrent la solution. On chargea ainsi le pont en totalité, d'abord d'une charge de 800 kg par mètre courant correspondant au poids de la chaussée non encore exécutée, puis d'une surcharge de 3 800 kg par mètre courant appliquée par tronçons suivant les hypothèses de charge les plus défavorables et enfin uniformément sur toute la portée. Le remplissage des bassins s'effectua très rapidement avec trois pompes de 200 mm alimentées directement par la rivière, la vidange s'opérait par les gargouilles d'écoulement des eaux de pluie.

Les mesures de flèches enregistrées par des appareils Richard (fig. 10) démontrèrent leur bonne concordance avec les flèches calculées et que,

malgré sa légèreté apparente, l'ouvrage est très rigide : la flèche sous charge uniforme totale de la chaussée est inférieure à $\frac{1}{10\ 000}$ de la portée.
