**Essai jusqu'à rupture de poutres armées
l'une en acier TOR 40, l'autre en ronds ordinaires**

**Behaviour of concrete beams reinforced with TOR 40
and ordinary mild steel bars, loaded to collapse**

A. LAZARD

*Ingénieur en Chef des Ponts et Chaussées
Chef de la Division des Ouvrages d'art de la S. N. C. F.
Paris*

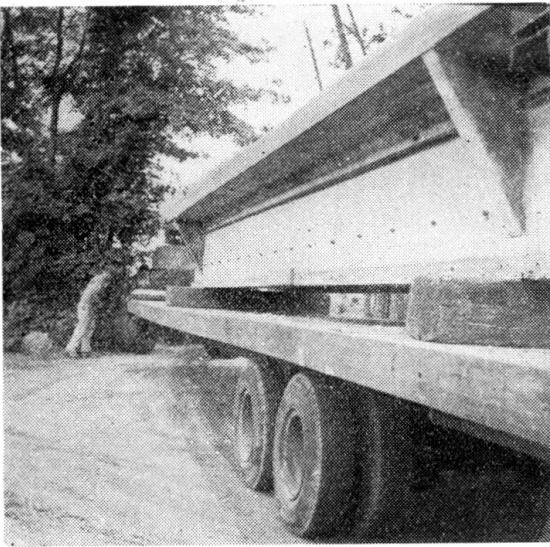
FIG. 3 et 4. Transport de la poutre

Les bétons étaient identiques et dosés à 350 kg de ciment CPA 250/315 au m^3 . Dès le coulage, ils avaient été recouverts avec un produit antiévaporant pour empêcher ou réduire la fissuration de retrait. Pour leur transport — Fig. 3 — Fig. 4 — les poutres avaient été provisoirement comprimées.

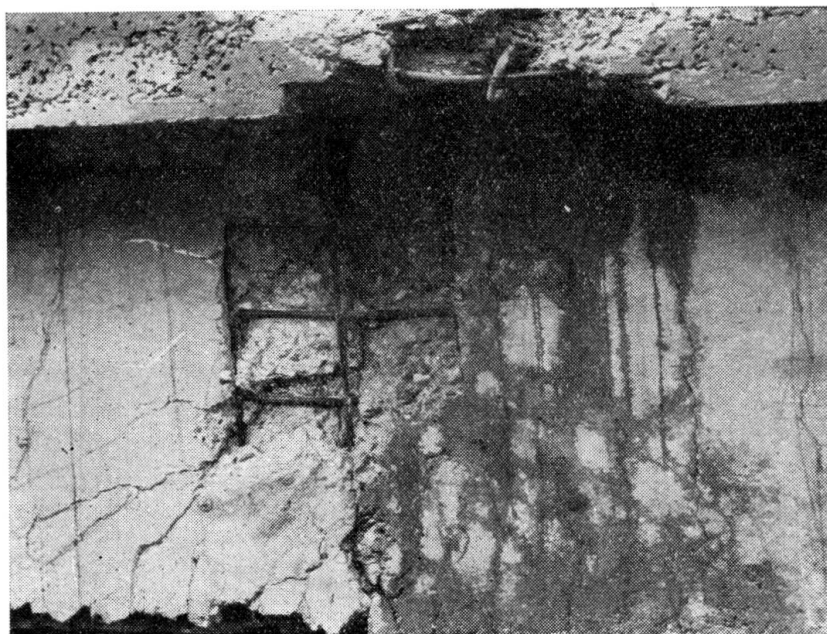
A - Nervure B. Face extérieure

B - Nervure B. Face intérieure
