**Zeitschrift:** IABSE congress report = Rapport du congrès AIPC = IVBH  
Kongressbericht

**Artikel:** Rénovation des ponts pour augmenter la capacité de trafic

## Rénovation des ponts pour augmenter la capacité de trafic

**Gheorghe BUZULOIU**

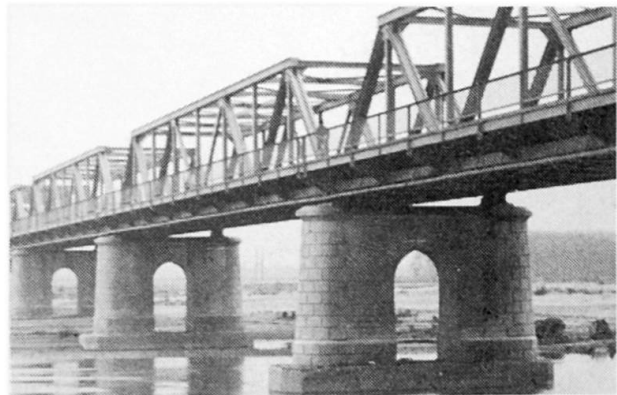
Fig.1. Vieux pont sur le Buzău

1. Le pont sur la route nationale 2 (E 85) Bucarest-Vicșani, sur le Buzău construit en 1932, ayant 9 portées, 51,00 m chacune, poutres à treillis à voie basse et fondations sur caissons à air comprimé, qui constituait un point d'embarras de la circulation, ayant une chaussée seulement 6,00 m de largeur. Parmi les variantes étudiées, on a adopté la solution d'augmenter la capacité de trafic du pont, solution qui consiste en principal, de :

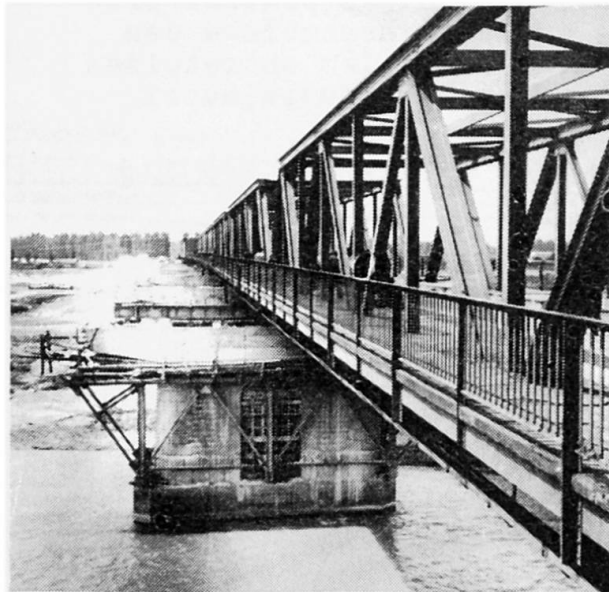
Fig. 4. Nouvelle position du pont

Fig.2. Fig.3 présente le processus technologique et les phases principales de la conduite des travaux. Le bon état des infrastructures déterminé à l'aide des échantillons carottés n'a pas imposé des consolidations excepté la réalisation d'un paroi en béton au creux des élévations des piles. La superstructure existante, Fig.4, ripée dans la nouvelle

position a été maintenue sans modification devant être remplacée à l'avenir par une nouvelle superstructure du même type. La nouvelle superstructure, composée de trois tabliers, poutres continues à parois planes à trois portées de 51 m chacune, a été montée sur les rives et lancée dans l'emplacement. Le platelage a été réalisé à plaques en béton armées précontraintes en interaction avec les poutres métalliques, où l'on a réglé les efforts dans le béton par la précontrainte et le dénivellement des appuis. Pendant l'exécution des travaux la circulation a été déviée sur un pont métallique ferroviaire désaffecté et aménagé à cette occasion en pont routier. C'est ainsi que sur les infrastructures existantes on a doublé la capacité de trafic du pont.

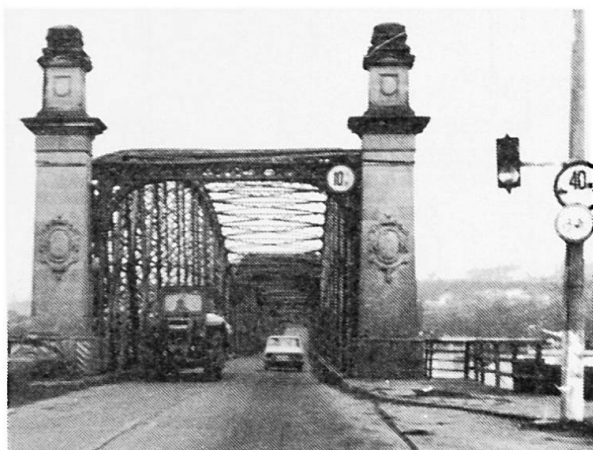
Fig. 5. Vieux pont à Slatina

2. Le pont sur l'Olt à Slatina sur la route nationale 65 Pitești-Craiova (E 70), construit en 1888, à cinq portées, 80,00 m de largeur chacune, poutres à treillis à voie basse et fondations sur caissons à air comprimé, partiellement reconstruit en 1932, lorsqu'on a refait trois portées détruites pendant la guerre. La largeur de la chaussée de 6,5 m représentait un facteur d'embarras de la circulation, ce qui a imposé des travaux de rénovation. Fig. 5. Parmi les variantes étudiées on a adopté la solution

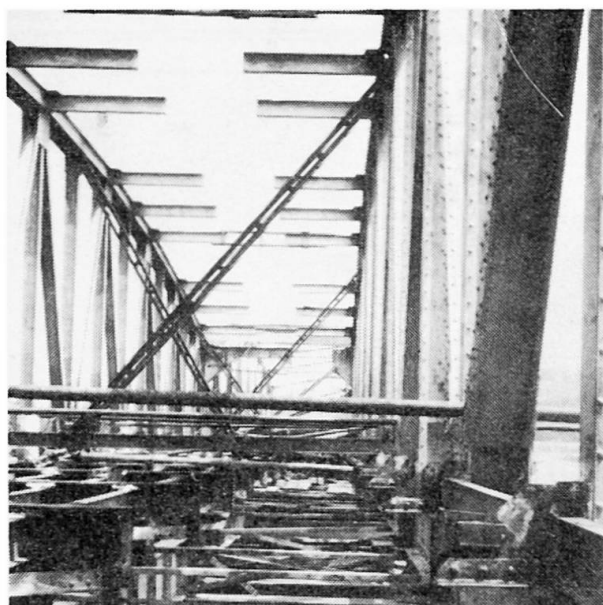
Fig.8. Déplacement des poutres

Fig. 7. Etapes d'élargissement de la vieille superstructure bien que des entretoises inférieures et supérieures, le ripage des poutres élibérées ainsi et stabilisées dans la nouvelle position, Fig. 8, l'introduction de quelques éléments de liaison pour refaire la structure en ensemble. On a aussi augmenté les sections avec des éléments assemblés par rivetage, aux diagonales de bout, au long de 60 m aux semelles inférieures et de 50 m aux semelles supérieures. Après avoir fini les travaux à la structure métallique, on a exécuté le platelage en béton armé en interaction avec les entretoises et les longerons. Les superstructures nouvelles, qui gardent, en général, la forme de celles existantes, ont été montées

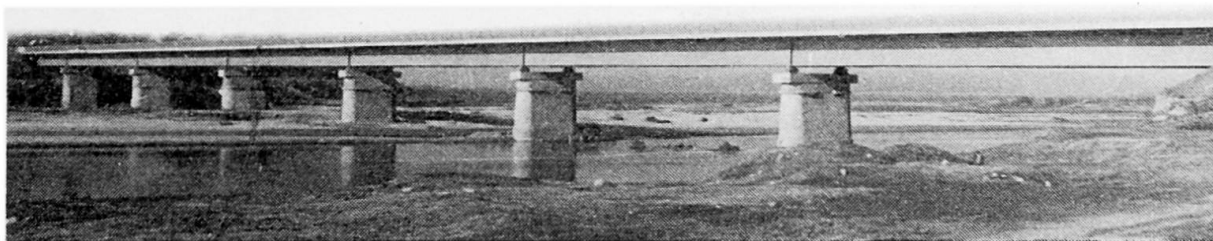
Fig.8. Pont rénové en 1976 sur l'Olt à Stoenesti

3. Le pont sur la route nationale nr.6 Bucarest-Timișoara sur l'Olt à Stoenesti, construit en 1901 à 6 portées de 40 m et une portée de 20 m, poutres à treillis à voie haute et infrastructures sur caissons à air comprimé. Le pont a été consolidé et élargi selon la solution initiale en 1964 et rénové tout en remplaçant la

superstructure par une poutre continue métallique à plaque avec des éléments préfabriqués en béton armé à interaction en 1976.
