Salle omnisport et piscine couverte, Nyon / VD

4. Salle omnisport et piscine couverte, Nyon / VD

Année de construction: 1978

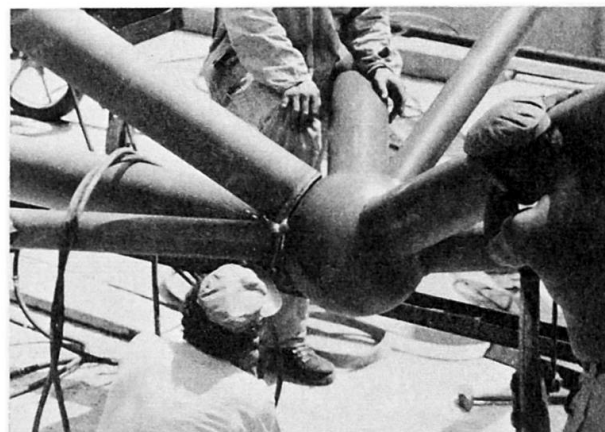
Fig. 4 Sphère de liaison entre béquille et traverse

Ils supportent toute la partie centrale de la halle omnisport. Ils sont réalisés entièrement en tubes acier Fe 360 et Fe 510. Les différents éléments ont été préparés en atelier et assemblés par soudure directe des tubes les uns contre les autres. Certains assemblages très sollicités ont été renforcés par des goussets plans; les points d'intersection entre membrures inférieures de la traverse horizontale et membrures intérieures de la béquille, où convergent pas moins de 7 barres, ont été réalisés à l'aide de sphères métalliques \varnothing 400 mm, épaisseur 25 mm (fig. 4).
