## Scandürasća sopra Lavertezzo

### Un enigma ancora irrisolto

FLAVIO ZAPPA - GIULIA PEDRAZZI

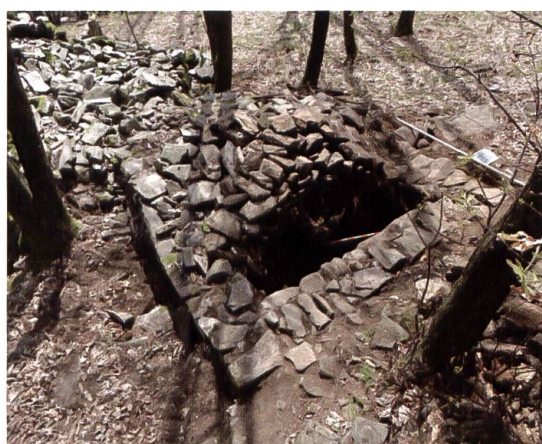
Fig. 4. Rilievo e foto della presunta abitazione (UBC - Servizio archeologia).

I fabbricati, una dozzina in totale, occupano la parte nordoccidentale dell'area, quella che meno si presta alle coltivazioni perché più ripida e ingombra di detriti rocciosi. Al livello della callaia un primo gruppo è costituito da sei edifici, di cui almeno uno abitativo; un secondo è invece raggruppato più in basso, ai piedi di un blocco ciclopico. Qui solo una costruzione, quella contigua al macigno, ha potuto essere determinata con sicurezza come stalla per bovini. Appena più a valle è presente un piccolo edificio il cui perimetro, conservato fino all'altezza di un metro, è stato interamente riempito con pietrame per essere integrato nel terrazzo adiacente. Potrebbe essere stato un alloggio per il personale, come suggeriscono le sue dimensioni (fig. 4), mentre i sondaggi archeologici (fig. 5), oltre a un piano di calpestio in terra battuta disposto su un terreno preparato con pietre posate orizzontalmente, non hanno messo in luce indizi decisivi.

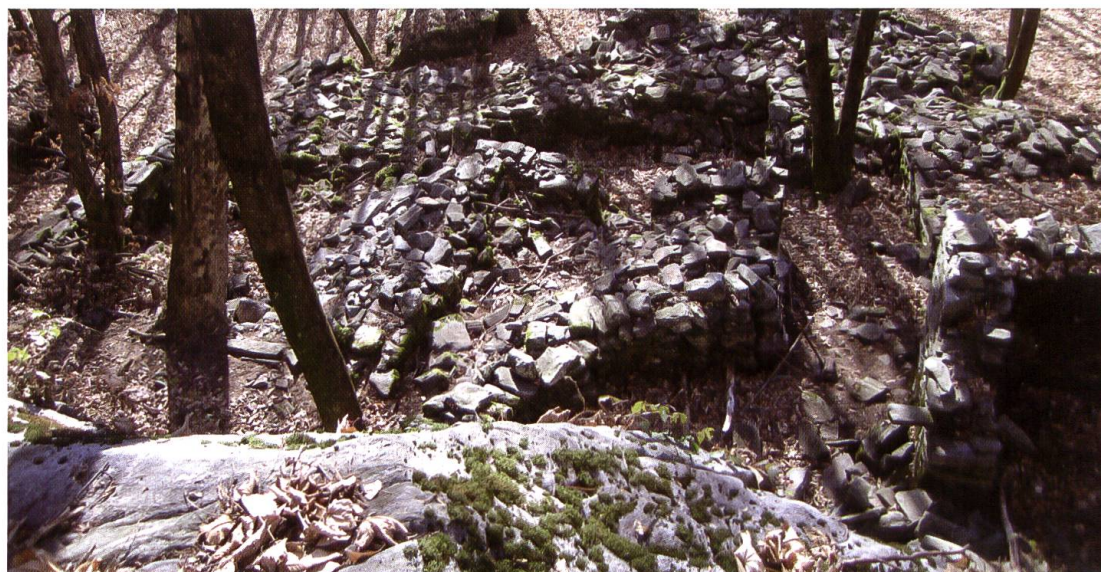
Fig. 6. Dopo un'accurata pulizia le macerie del nucleo inferiore hanno rivelato la presenza di quattro o cinque sedimi.

Accanto a queste due costruzioni, uno spesso deposito di detriti vegetali celava un accumulo informe di pietrame rivelatosi come i resti di quattro o cinque edifici di dimensioni molto varie, di cui non è stato possibile determinare con certezza la funzione. Questi si articolano attorno a uno spazio di disimpegno, probabilmente aperto, che forma una sorta di cortile comune (fig. 6). Infine tra le varie strutture sono stati riconosciuti anche un riparo sotto roccia (*sprügh*) e un prato pensile.

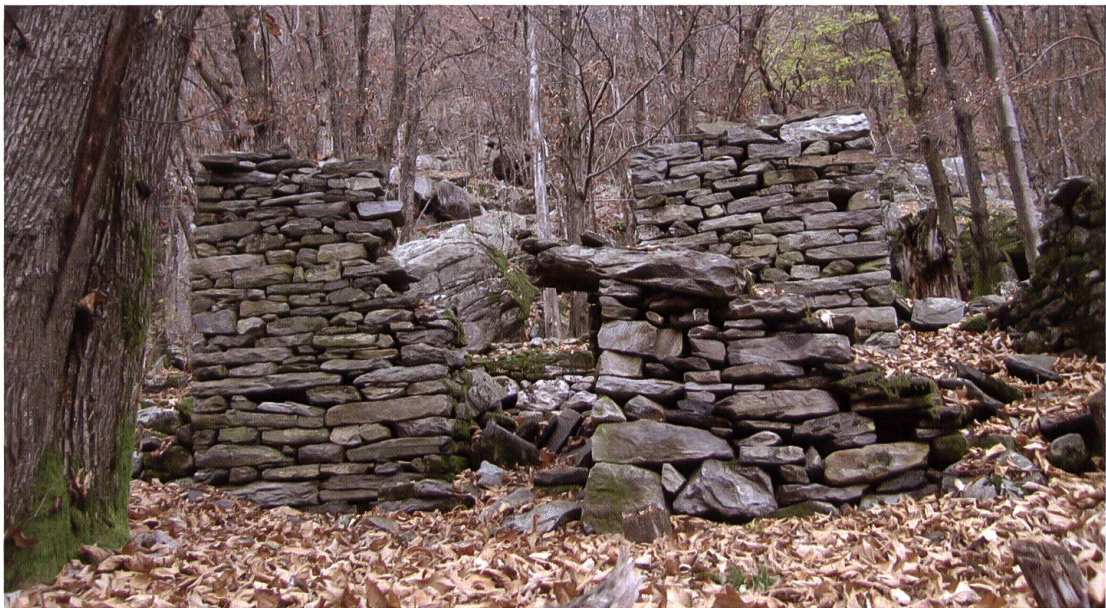
Fig. 7. Facciata di una stalla: si riconoscono la base della scala e la predella che davano accesso al piano rialzato, quello destinato al foraggio.

Le costruzioni ancora leggibili rivelano un impianto analogo a quello delle stalle-fienile a pianta rettangolare, numerose sui sovrastanti monti di Revöira: realizzate interamente in pietra a secco, esse constano di un ricovero per le vacche al piano inferiore e del locale per le riserve di foraggio al piano superiore. Spesso le rispettive entrate si trovano nella facciata del timpano, sovrapposte sulla verticale del colmo: si accede al fienile tramite una scala addossata alla facciata che immette su una predella costituita da una pesante lastra sostenuta da due mensole sporgenti sopra l'ingresso della stalla (fig. 7). Solo per la grande stalla in posizione centrale, che era divisa trasversalmente in due, l'accesso alla parte posteriore si trova sul lato gronda, mentre quello del fienile, sfruttando la pendenza del terreno, è aperto nel timpano rivolto a monte.
