# L'AVALANCHE DE L'ALTELS

le 11 septembre 1895

LÉON DU PASQUIER

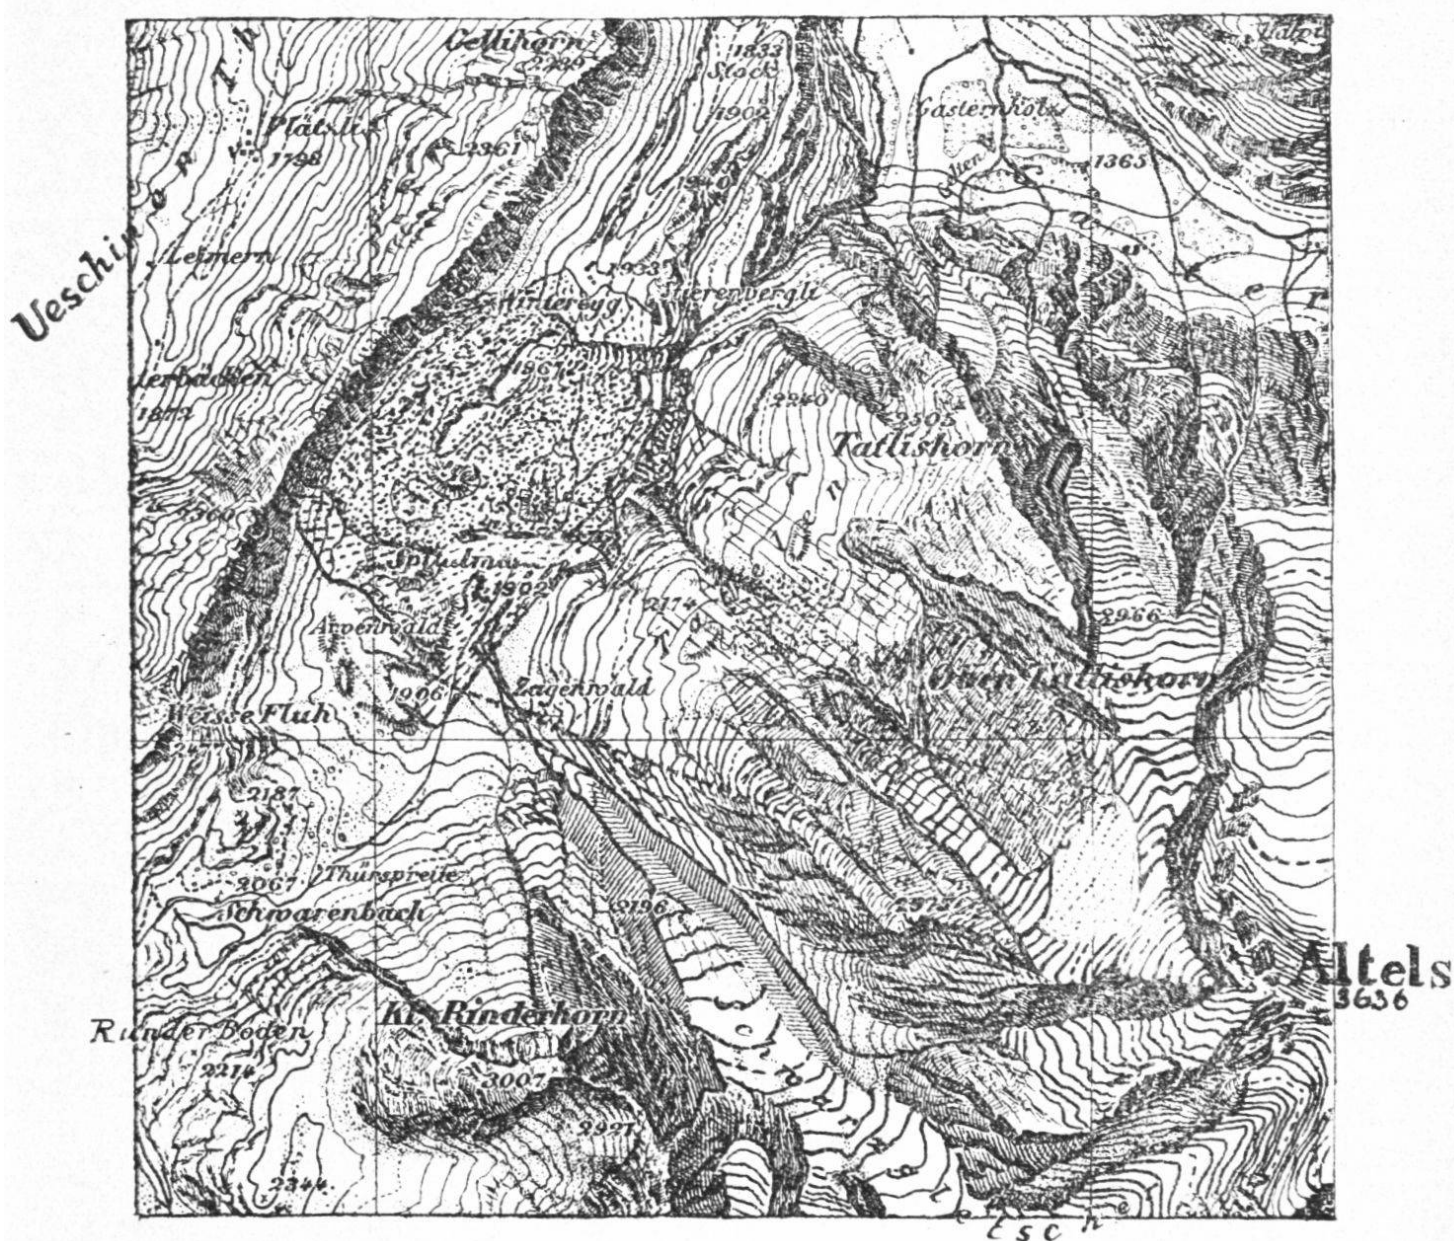
*Fig. 1. — CARTE DE L'AVALANCHE DE L'ALTELS*  
(d'après l'Atlas Siegfried, avec l'autorisation du Bureau topographique fédéral)  
Echelle 1 : 50 000

Le cône de l'avalanche est indiqué en pointillé, la rupture en blanc avec courbes de niveau approximatives ponctuées, la trajectoire en traits interrompus, la zone du souffle par un faisceau de traits pointillés convergeant vers le point initial.

2. deux ruptures dans le détritrus qui n'a pu se maintenir sur certaine partie en forte pente du sous-sol (indiquées comme boutonnières dans la carte, page 151);

Un fait est frappant, c'est la convergence presque rigoureuse des arbres, des débris de chalets, etc., vers un point situé au-dessus du thalweg, en avant du ravin qui coupe l'escarpe sous Tatelen. (Cette convergence est indiquée par les traits pointillés de la carte, page 151.)

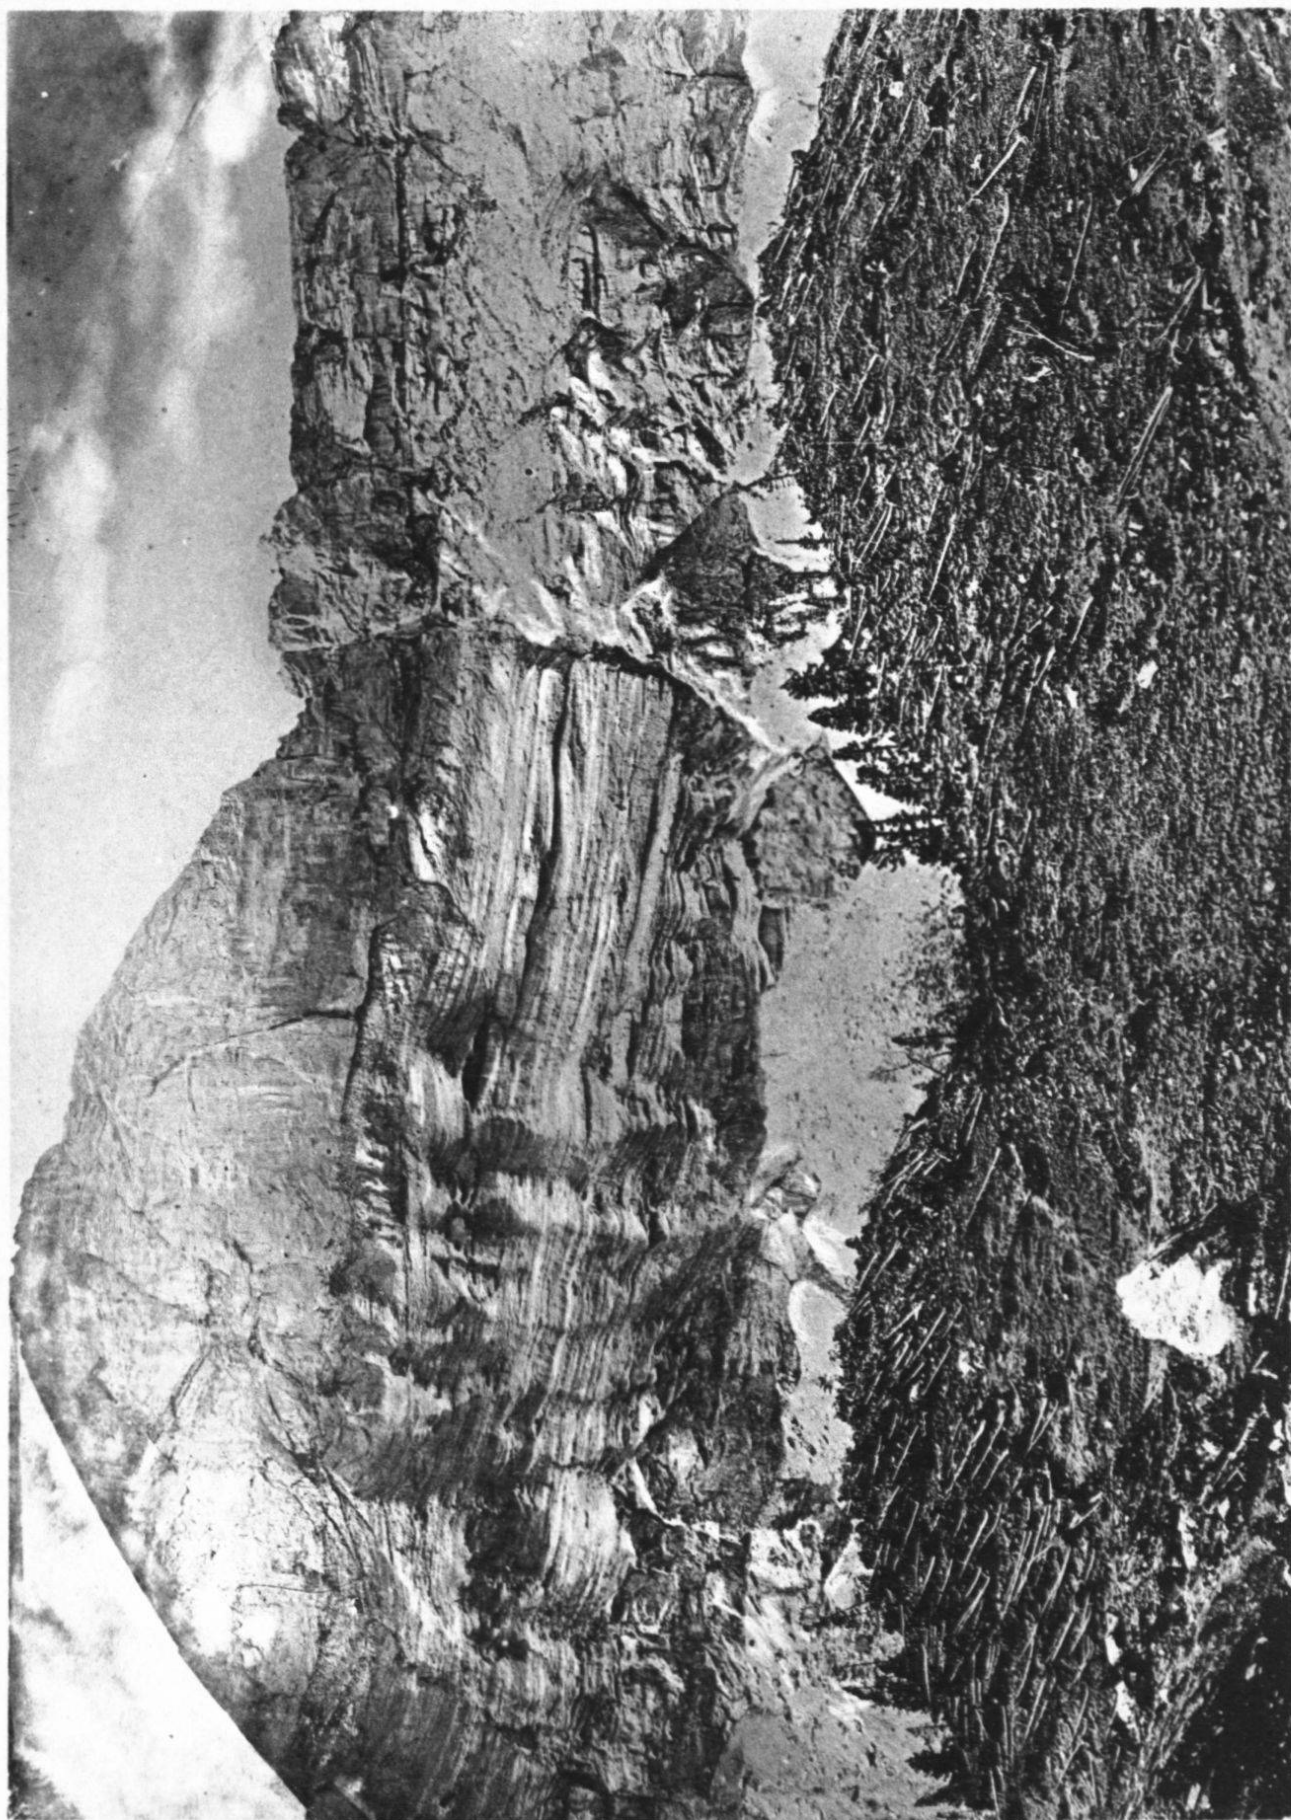
EFFET DU SOUFFLE

Les forêts sont rasées. Les arbres, coupés par le pied ou à une certaine hauteur, suivant qu'ils étaient directement exposés au vent ou situés dans des dépressions, sont couchés dans le sens du mouvement, la cime à l'extérieur; ils sont en partie ébranchés et entièrement pelés sur leur face libre. Les chalets sont détruits, les parties tout à fait inférieures de leurs pans de mur subsistent seules, le reste est enlevé, les poutres forment, sous le vent, une traînée de quelque cent à cent cinquante mètres de long, prolongée encore par les débris plus menus des toitures. A l'extrémité de la traînée se trouvaient, plus ou moins mutilés, décapités, enroulés autour des bois, les cadavres de quatre hommes qui occupaient les chalets au moment de la catastrophe. Les deux autres qui ont disparu étaient probablement sortis déjà et auront été ensevelis avec le bétail.

Un chalet nouvellement construit au milieu de la Spitalmatte, sur l'emplacement du cône actuel, a eu sa poutraison projetée dans les rochers de l'Ueschinenwand, où elle se trouve encore à mi-hauteur de la paroi; les menus débris de toiture sont seuls parvenus au sommet de l'arête.

Ces effets ont été si considérables et entrent pour une si grande part dans l'ensemble des dégâts matériels causés par l'avalanche, qu'il vaut la peine d'en dire encore quelques mots. (Voir pl. 4 à la fin.)
