**Artikel:** Etude sur la reconstitution et la restauration du temple de St-Gervais, à Genève  
**Autor:** Moritz, Robert  
**DOI:** <https://doi.org/10.5169/seals-24852>

## Etude sur la reconstitution et la restauration du temple de St-Gervais, à Genève.

Par M. Robert MORITZ.

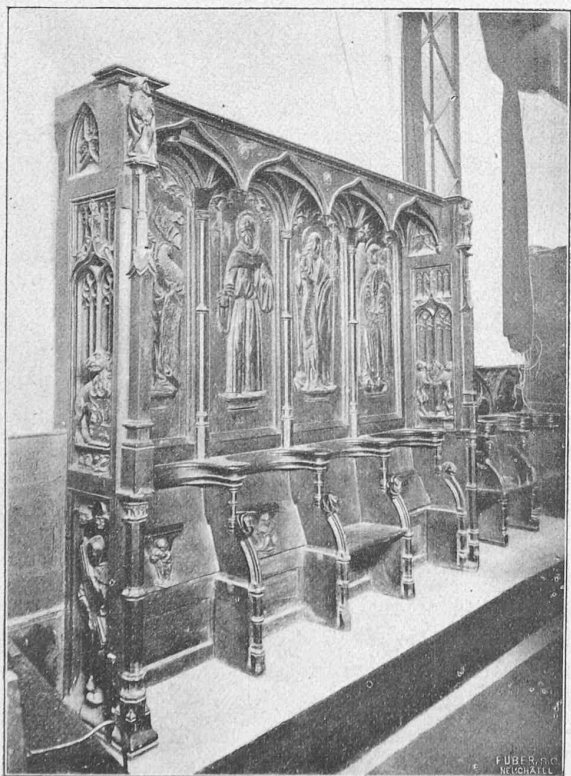
Fig. 10. — Stalles de l'Eglise de St-Gervais avant la restauration.

Fig. 11. — Stalles de l'Eglise de St-Gervais avant la restauration.

Les stalles et les basses-formes trouvées dans l'église de St-Gervais sont de style ogival flamboyant et proviennent, dit-on, de l'ancienne chapelle Florentine<sup>2</sup>. Elles sont presque identiques à celles de la cathédrale de St-Pierre, à Genève, de l'église de St-Claude et de St-Jean de Maurienne, en France. Ces stalles très joliment sculptées ont

été mutilées; une fois restaurées elles feront l'objet d'une étude spéciale (fig. 10 et 11).

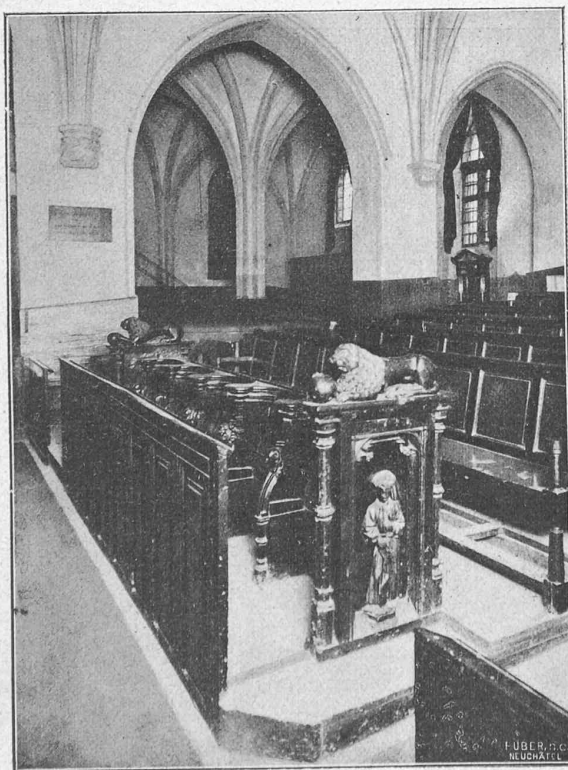
Fig. 12. — Vue de l'intérieur de la grande chapelle et des basses-formes des stalles, avant la restauration.

Dans la seconde moitié du XV<sup>me</sup> siècle, une grande chapelle se construisit à l'extrados du mur Nord du chœur. Elle est recouverte par quatre voûtes sur croisées d'ogives et fut appelée de St-Protas, du St-Esprit, de la Trinité et des Allemands. Le sol de cette chapelle est au même niveau que celui du chœur. Le pilier à socle octogonal mouluré qui se trouve dans le centre de celle-ci est formé par les nervures des voûtes groupées en faisceaux (fig. 12). D'autres piliers semblables, au nombre de sept, sont engagés dans les angles et dans les murs; un cul-de-lampe sur plan octogonal, mouluré et sculpté, fait saillie sur le pilier séparant les arcades Nord du chœur et reçoit également les retombées des nervures des voûtes; des contreforts à l'extérieur retiennent la

poussée de celles-ci. Les quatre clefs des voûtes, dont deux sont sculptées, représentent, l'une un dessin géométrique, l'autre un ange tenant un écusson. Une niche à contre-courbe finement moulurée se trouve près de l'angle Sud, dans le mur de la face Est.

Cette chapelle est éclairée par quatre fenêtres oblongues en ogives, dont deux sont situées sur la face Est et deux sur la face Nord. Deux petites portes y donnaient accès; l'une depuis le dehors et l'autre depuis la chapelle du bas-côté Nord de la nef. Deux portes plus grandes furent pratiquées plus tard sur la face Est; l'une en arc d'ogive semble être antérieure à l'autre en cintre surbaissé (anse de panier), ornée d'une frise de feuilles; elles ont les caractères de l'art ogival flamboyant. La fenêtre coupée par ces deux dernières portes était primitivement semblable à l'autre, ce que démontre la prolongation d'un des jambages de son encadrement (fig. 13). Les traces de deux appentis sur le mur Ouest expliquent les raisons qui ont obligé les constructeurs à pratiquer ces deux nouvelles portes. Les nervures des voûtes de cette chapelle dont le profil est à contre-courbe, se transforment chacune à sa base en un socle octogonal, dont les facettes sont à gorges méplates et qui est couronné par un profil à double tore (fig. 14). Les bases de ces nervures se trouvent toutes au même niveau. L'encadrement des fenêtres de la face Est est à double scotie; celui de la face Nord est formé par une simple gorge. Deux jambages retrouvés nous prouvent que ces fenêtres étaient à meneaux. C'est sous la fenêtre de la face

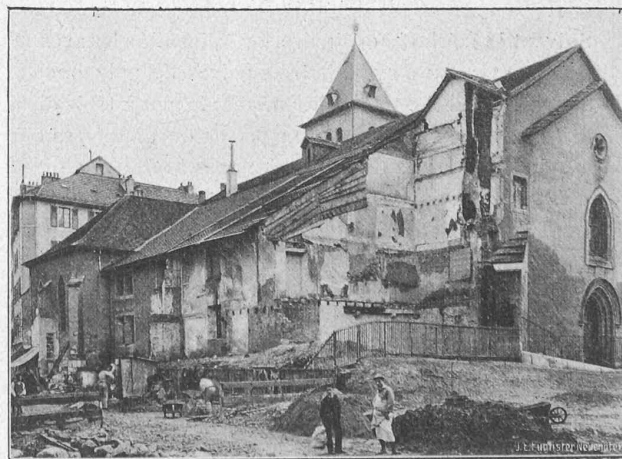
Fig. 15. — Extérieur du temple (face Nord), avant la restauration.

sculpté, de style roman, a été également découvert dans la maçonnerie soutenant la chaire, construite à la même époque. Des escaliers de bois donnaient accès aux galeries; l'un d'eux partait de l'intérieur de la grande chapelle et l'autre du fond de la troisième. La chapelle du bas-côté Sud de la nef, qui est attenante au clocher, a été agrandie: une fenêtre fut pratiquée dans le fond du mur de celle-ci ainsi que dans celui des autres chapelles. La face postérieure du chœur fut percée par trois fenêtres, dont deux en plein cintre sont situées de chaque côté de l'ancienne et la troisième, qui est circulaire, au-dessus de celle-ci. A partir de la fin du XVII<sup>me</sup> siècle, époque d'active immigration, la place manquant à Genève, de nombreuses constructions vinrent s'adosser à la face Nord, en empiétant sur l'ancien cimetière qui entourait l'église. Le chœur et la chapelle à l'Est du clocher furent également surhaussés de bâtisses servant d'habitation; l'intérieur même du clocher, au-dessus de la première chapelle, fut aménagé pour le même usage (fig. 15). (A suivre).
