Artikel: Construction en béton armé des nouveaux magasins Bonnard Frères, à Lausanne
Autor: Hoeter, M.
DOI: <https://doi.org/10.5169/seals-32356>

Construction en béton armé des nouveaux magasins Bonnard Frères, à Lausanne.

PAR M. HOETER, ingénieur.
(Suite et fin)¹.

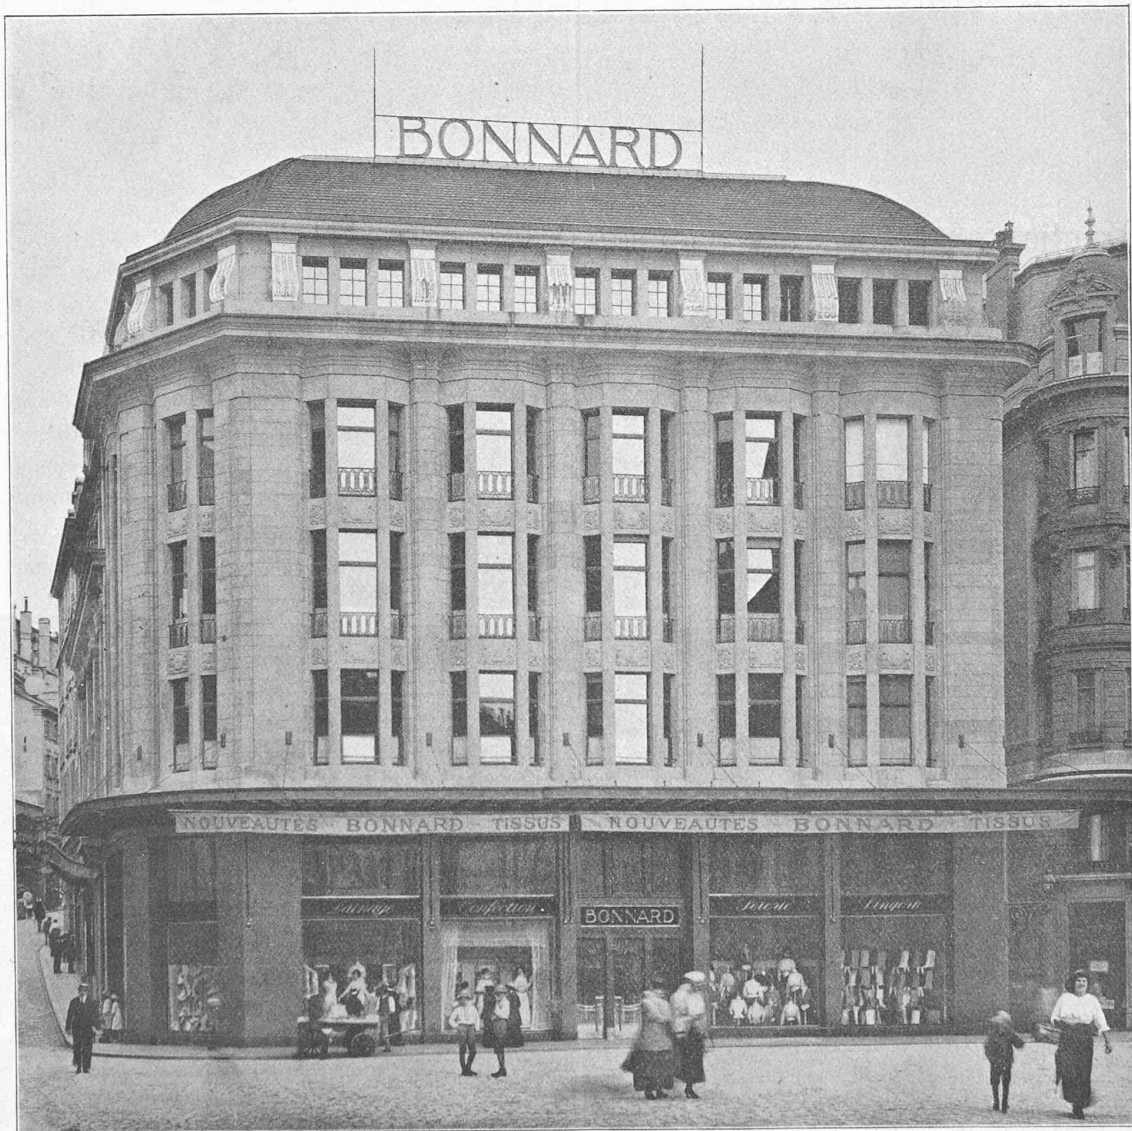
Façade de l'immeuble de MM. Bonnard Frères.

Architectes : MM. Taillens et Dubois, à Lausanne.

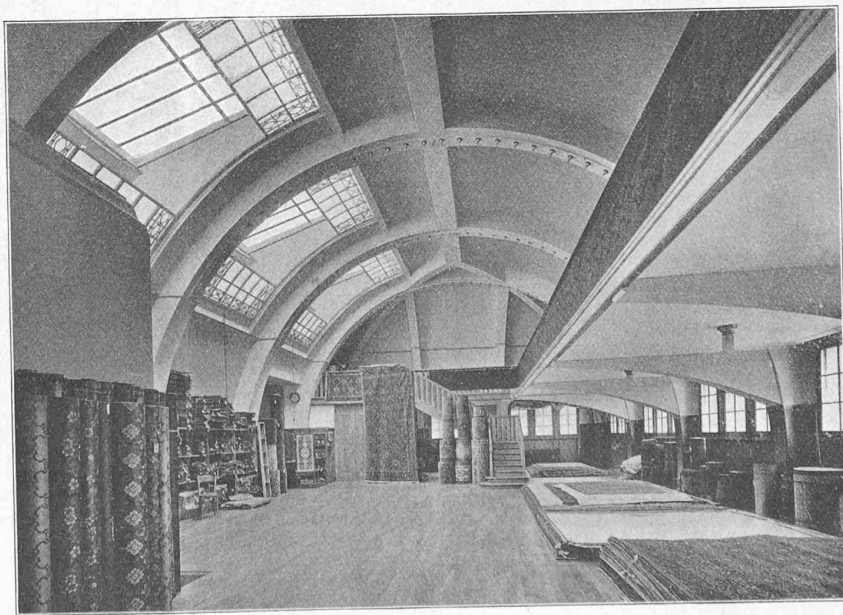
Fig. 21. — Vue intérieure de la toiture.

articulées au niveau du quatrième étage, leurs articulations sont de niveau (fig. 21 et 22).
