# BULLETIN TECHNIQUE

SOMMAIRE : *Hôtel des Bergues à Genève* (planches 4 et 5). — *Essais à la traction de barres rondes et de barres filetées en acier doux*, par A. Freymond, ingénieur. — *Résistance des matériaux ; calcul des poutres continues sur piliers élastiques*, par J.-P.-L. Busset-Schiller, ingénieur civil (suite). — *Premier Congrès de l'habitation à Lyon*. — *Le commerce extérieur de l'industrie suisse des machines de 1912 à 1919*. — *Nouveaux isolateurs en verre pour traction et lignes*. — *La 47<sup>e</sup> assemblée générale de la Société suisse des Ingénieurs et des Architectes*. — *Bibliographie*. — *Carnet des concours d'architecture*.

## Hôtel des Bergues à Genève.

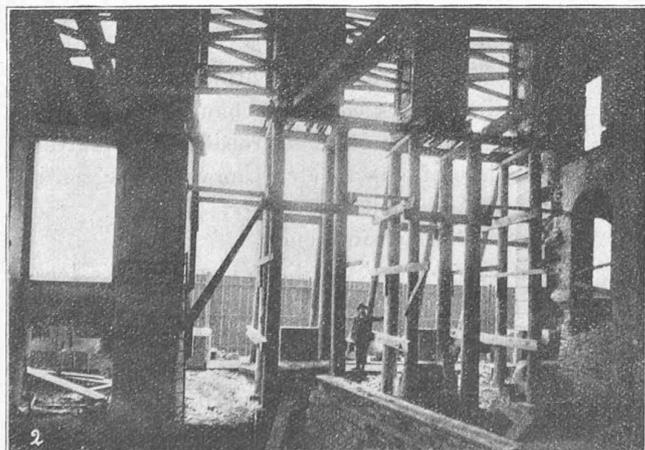
Fig. 1. — Reprise en sous-cœuvre de la façade du quai.

Les architectes, devant laisser subsister l'ancien immeuble, se virent en face de certaines difficultés techniques, soit pour créer un plan répondant aux exigences d'un hôtel moderne, soit par les travaux de sous-cœuvres qu'il était nécessaire d'exécuter.

A titre d'exemple, nous reproduisons les travaux des sous-cœuvres exécutés sur la façade du Quai (fig. 1).
